# RAPPORTAGE

## DAKBEHEER & ONDERHOUD

Laantje 3  
NIEUWER TER AA  
29 februari 2024  
OHP200062  
OH240068

Gemeente Stichtse Vecht  
Endelhovenlaan 1  
3601 GR MAARSSSEN

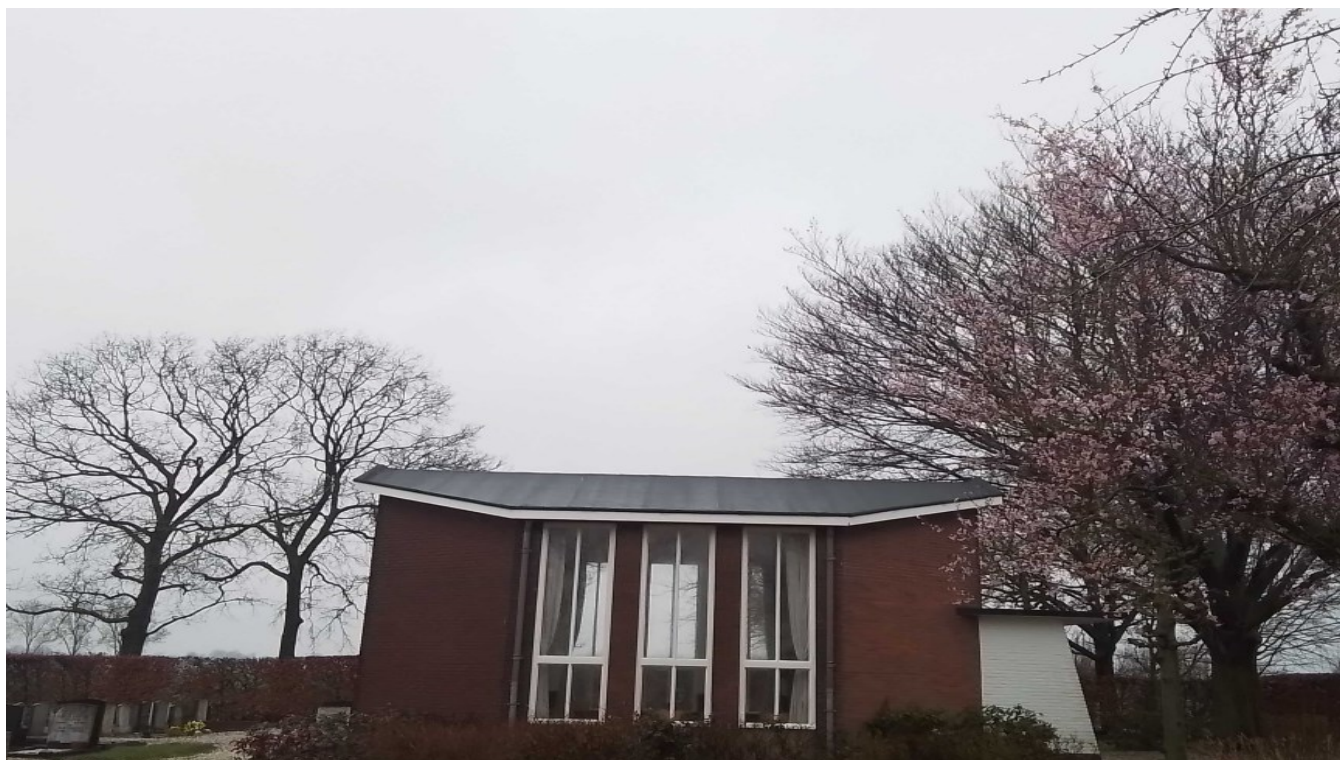
### DAKVLAK 1 - GEGEVENS

Daknummer: 1  
 Omschrijving: gemineraliseerd dak  
 Oppervlakte (m<sup>2</sup>):

Hoogte dak (m<sup>1</sup>): 4,00  
 Toegang dak: via vouwladder

Is het dak veilig te bereiken ☒ Ja ☐ Nee  
 Is er valbeveiliging aanwezig ☐ Ja ☒ Nee  
 Dakvloer: Hout  
 Bevestiging: Mechanisch bevestigd

Nood-overstorten aanwezig ☐ Ja ☒ Nee  
 Wordt het regenwater goed afgevoerd ☒ Ja ☐ Nee  
 Begroeiing rondom aanwezig ☒ Ja ☐ Nee

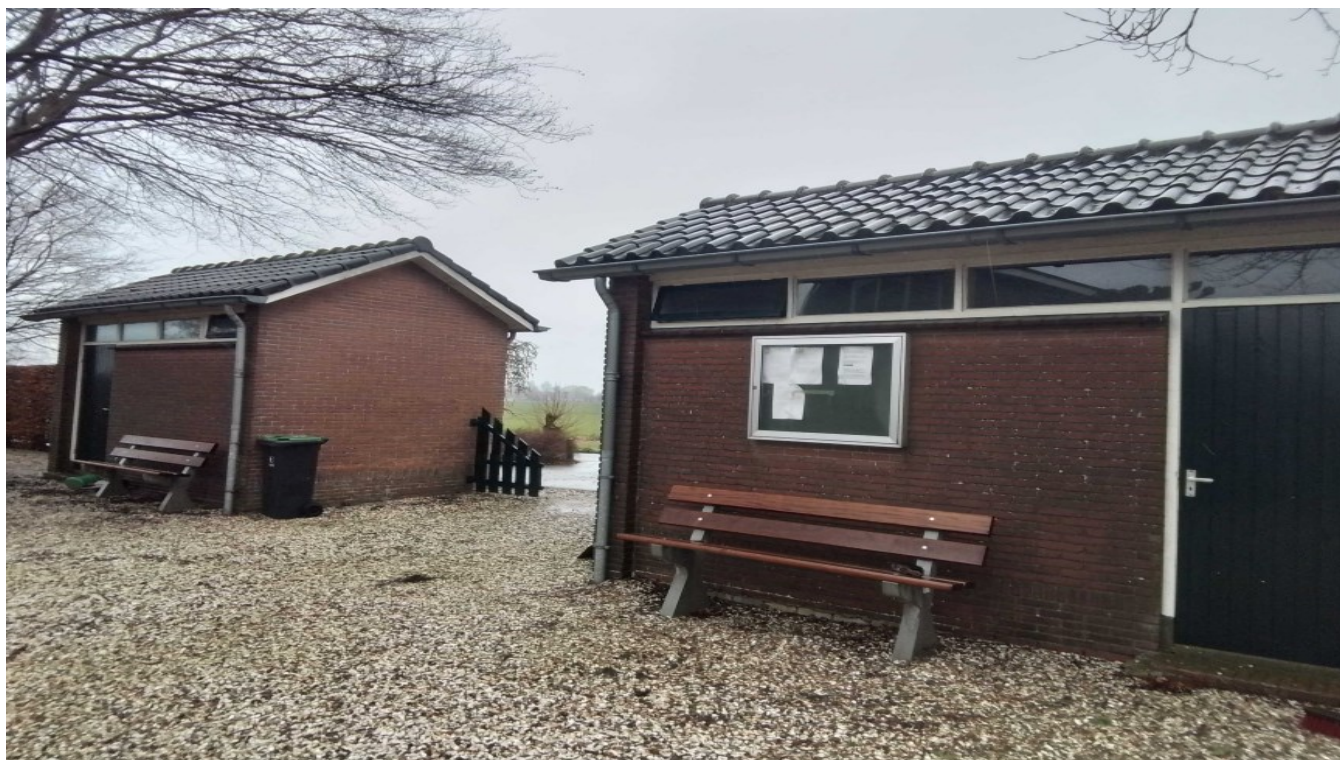
### DAKVLAK 2 - GEGEVENS

Daknummer: 2  
 Omschrijving: goten  
 Oppervlakte (m<sup>2</sup>):
