# RAPPORTAGE

## DAKBEHEER & ONDERHOUD

Straatweg 27a  
MAARSSSEN  
8 april 2024  
OHP200064  
OH240252

Gemeente Stichtse Vecht  
Endelhovenlaan 1  
3601 GR MAARSEN

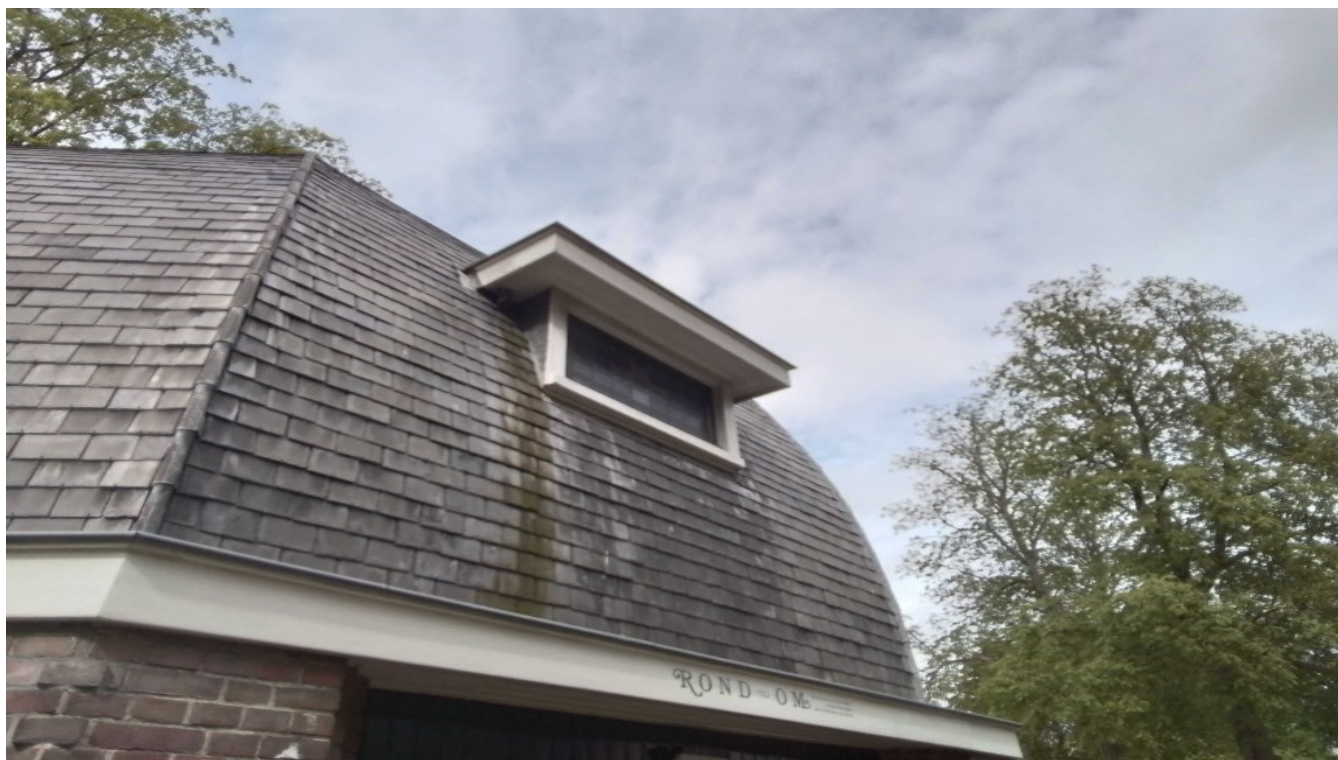
### DAKVLAK 1 - GEGEVENS

Daknummer: 1  
 Omschrijving: zinken dakkapellen  
 Oppervlakte (m<sup>2</sup>):

Is het dak veilig te bereiken ☒ Ja ☐ Nee  
 Is er valbeveiliging aanwezig ☐ Ja ☒ Nee  
 Dakvloer: Hout  
 Bevestiging: Onbekend

Hoogte dak (m<sup>1</sup>): 6,00  
 Toegang dak: via 3-delige ladder

Nood-overstorten aanwezig ☐ Ja ☒ Nee  
 Wordt het regenwater goed afgevoerd ☒ Ja ☐ Nee  
 Begroeiing rondom aanwezig ☒ Ja ☐ Nee

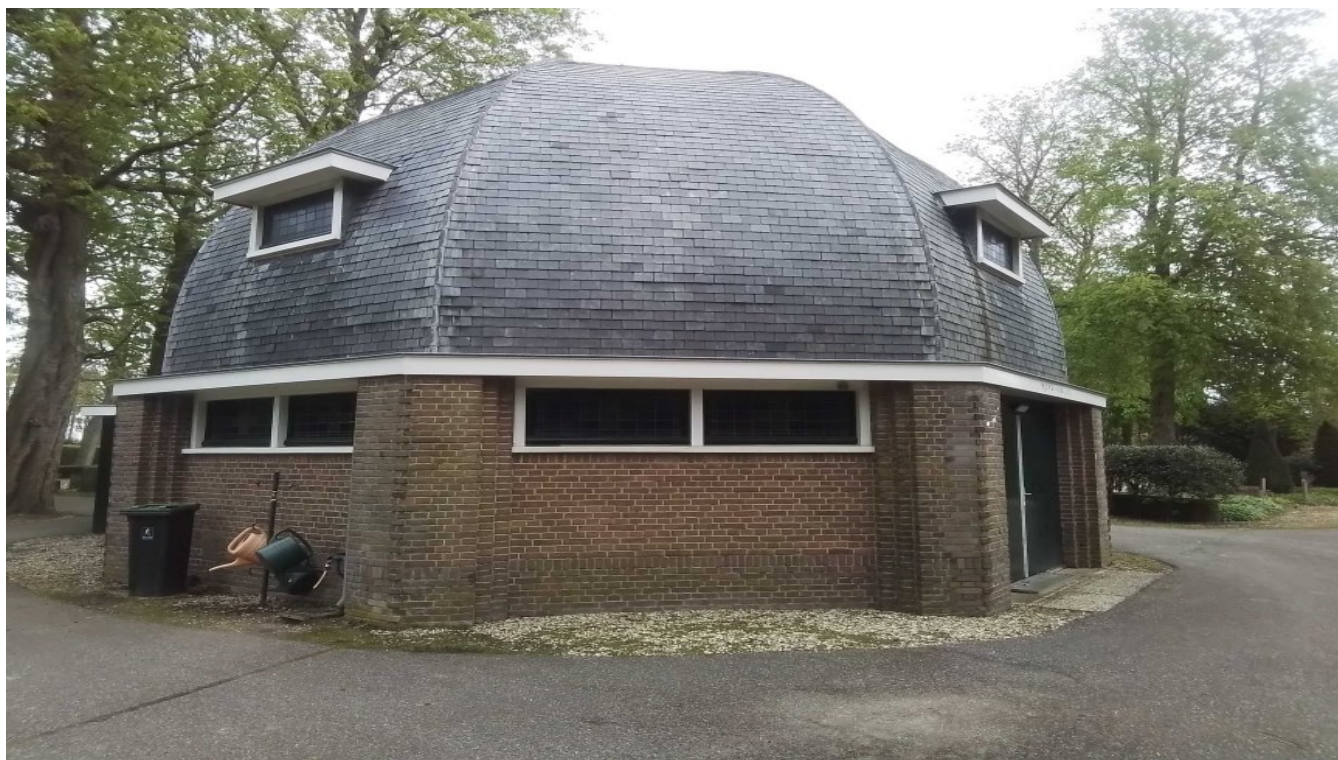
### DAKVLAK 2 - GEGEVENS

Daknummer: 2  
 Omschrijving: zinken goot  
 Oppervlakte (m<sup>2</sup>):

Is het dak veilig te bereiken ☒ Ja ☐ Nee  
 Is er valbeveiliging aanwezig ☐ Ja ☒ Nee  
 Dakvloer: Hout  
 Bevestiging: Onbekend

Hoogte dak (m<sup>1</sup>): 3,00  
 Toegang dak: via vouwladder

Nood-overstorten aanwezig ☐ Ja ☒ Nee  
 Wordt het regenwater goed afgevoerd ☒ Ja ☐ Nee  
 Begroeiing rondom aanwezig ☒ Ja ☐ Nee

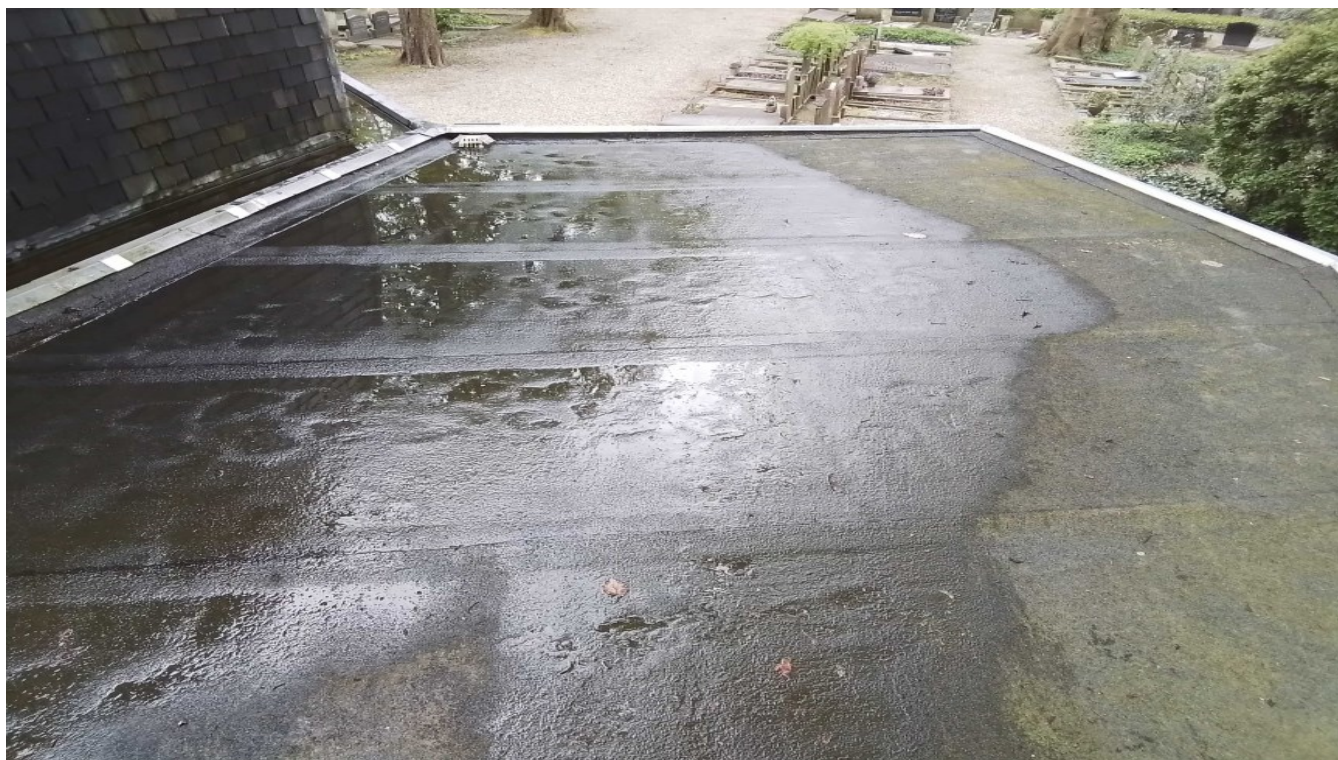
### DAKVLAK 3 - GEGEVENS

Daknummer: 3  
 Omschrijving: dak boven entree aula  
 Oppervlakte (m<sup>2</sup>):

Is het dak veilig te bereiken ☒ Ja ☐ Nee  
 Is er valbeveiliging aanwezig ☐ Ja ☒ Nee  
 Dakvloer: Hout  
 Bevestiging: Mechanisch bevestigd

Hoogte dak (m<sup>1</sup>): 3,00  
 Toegang dak: via vouwladder

Nood-overstorten aanwezig ☐ Ja ☒ Nee  
 Wordt het regenwater goed afgevoerd ☐ Ja ☒ Nee  
 Begroeiing rondom aanwezig ☒ Ja ☐ Nee

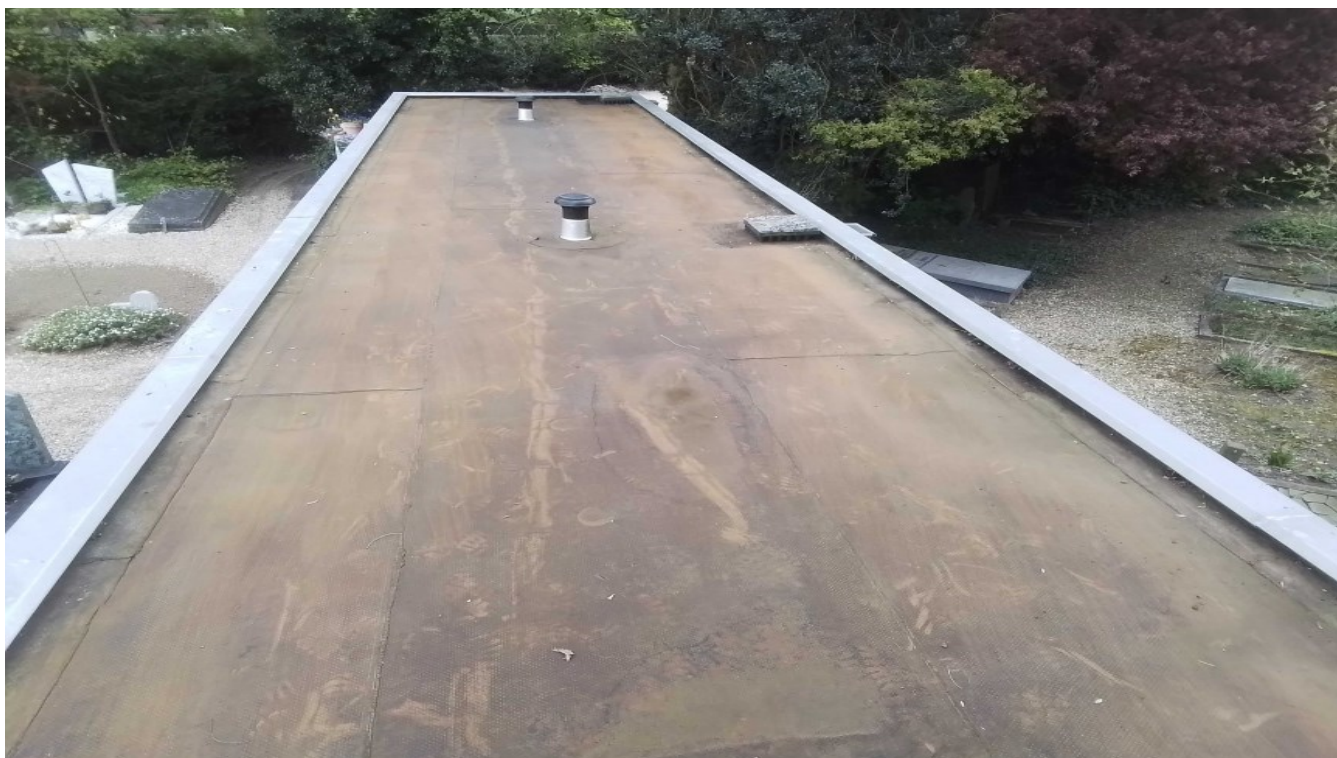
### DAKVLAK 4 - GEGEVENS

Daknummer: 4  
 Omschrijving: dak boven toiletten/ berging  
 Oppervlakte (m<sup>2</sup>):

Is het dak veilig te bereiken ☒ Ja ☐ Nee  
 Is er valbeveiliging aanwezig ☐ Ja ☒ Nee  
 Dakvloer: Hout  
 Bevestiging: Mechanisch bevestigd

Hoogte dak (m<sup>1</sup>): 3,00  
 Toegang dak: via vouwladder

Nood-overstorten aanwezig ☐ Ja ☒ Nee  
 Wordt het regenwater goed afgevoerd ☒ Ja ☐ Nee  
 Begroeiing rondom aanwezig ☒ Ja ☐ Nee

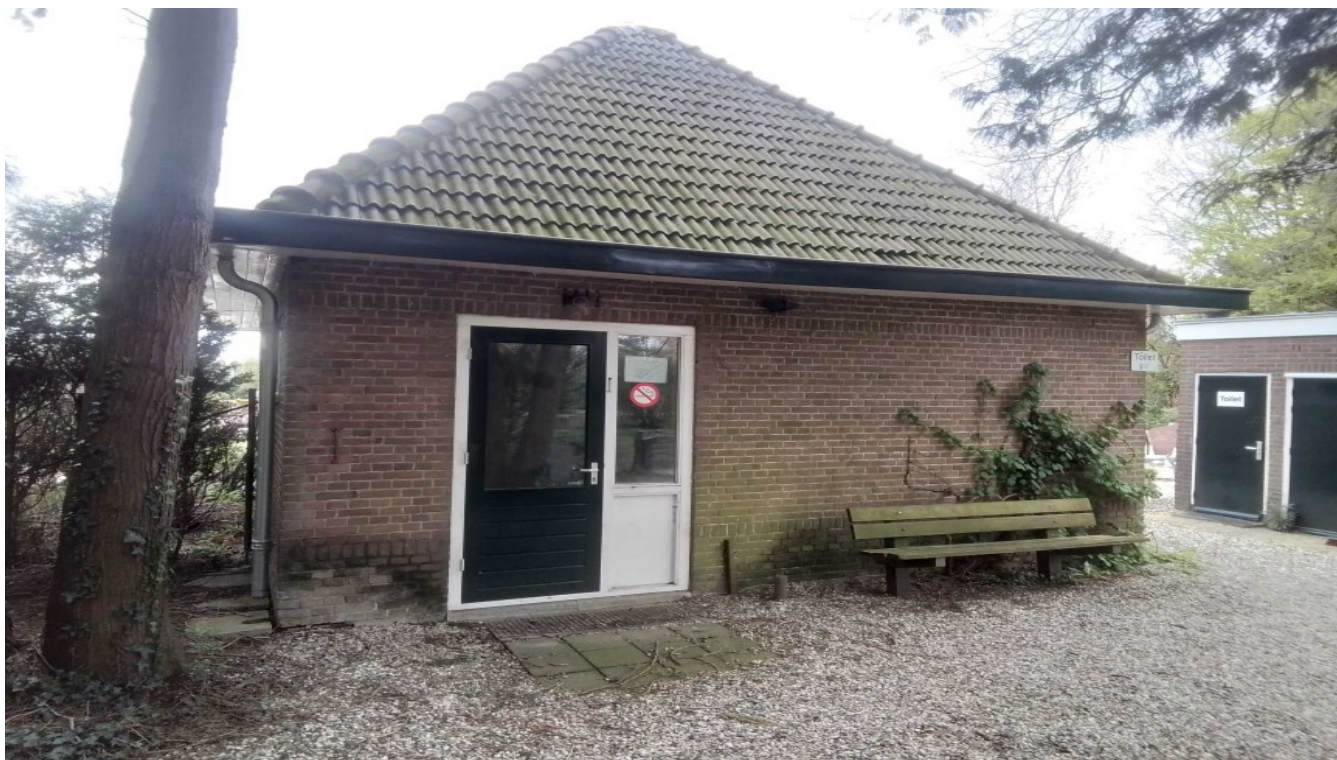
### DAKVLAK 5 - GEGEVENS

Daknummer: 5  
 Omschrijving: zinken goot  
 Oppervlakte (m<sup>2</sup>):

Is het dak veilig te bereiken ☒ Ja ☐ Nee  
 Is er valbeveiliging aanwezig ☐ Ja ☒ Nee  
 Dakvloer: Hout  
 Bevestiging: Onbekend

Hoogte dak (m<sup>1</sup>): 3,00  
 Toegang dak: via vouwladder

Nood-overstorten aanwezig ☐ Ja ☒ Nee  
 Wordt het regenwater goed afgevoerd ☒ Ja ☐ Nee  
 Begroeiing rondom aanwezig ☒ Ja ☐ Nee
