# RAPPORTAGE

## DAKBEHEER & ONDERHOUD

Dorpsstraat 50

29 februari 2024

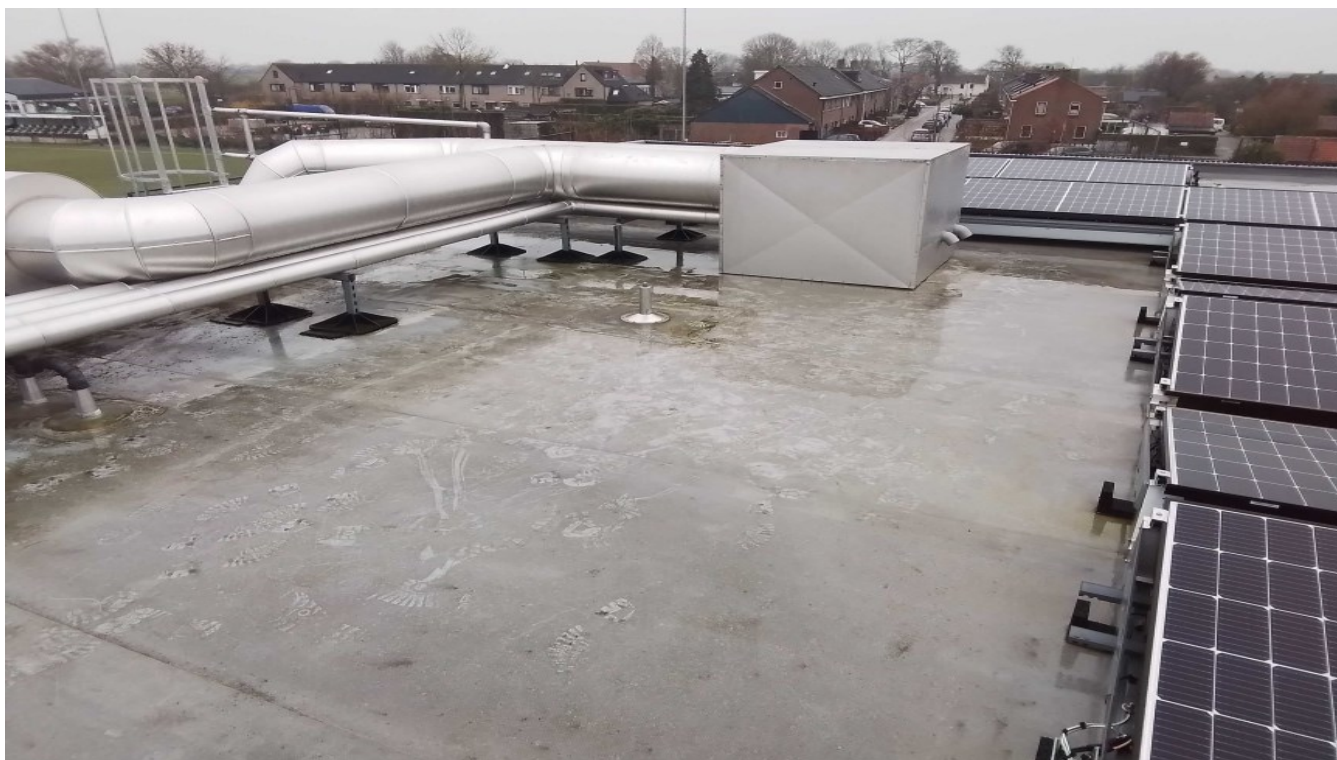
### DAKVLAK 1 - GEGEVENS

Daknummer: 1  
 Omschrijving: pvc dak hoog  
 Oppervlakte (m<sup>2</sup>):

Is het dak veilig te bereiken ☒ Ja ☐ Nee  
 Is er valbeveiliging aanwezig ☒ Ja ☐ Nee  
 Dakvloer: Steenachtig  
 Bevestiging: Mechanisch bevestigd

Hoogte dak (m<sup>1</sup>): 7,00  
 Toegang dak: via kooiladder

Nood-overstorten aanwezig ☒ Ja ☐ Nee  
 Wordt het regenwater goed afgevoerd ☐ Ja ☒ Nee  
 Begroeiing rondom aanwezig ☒ Ja ☐ Nee

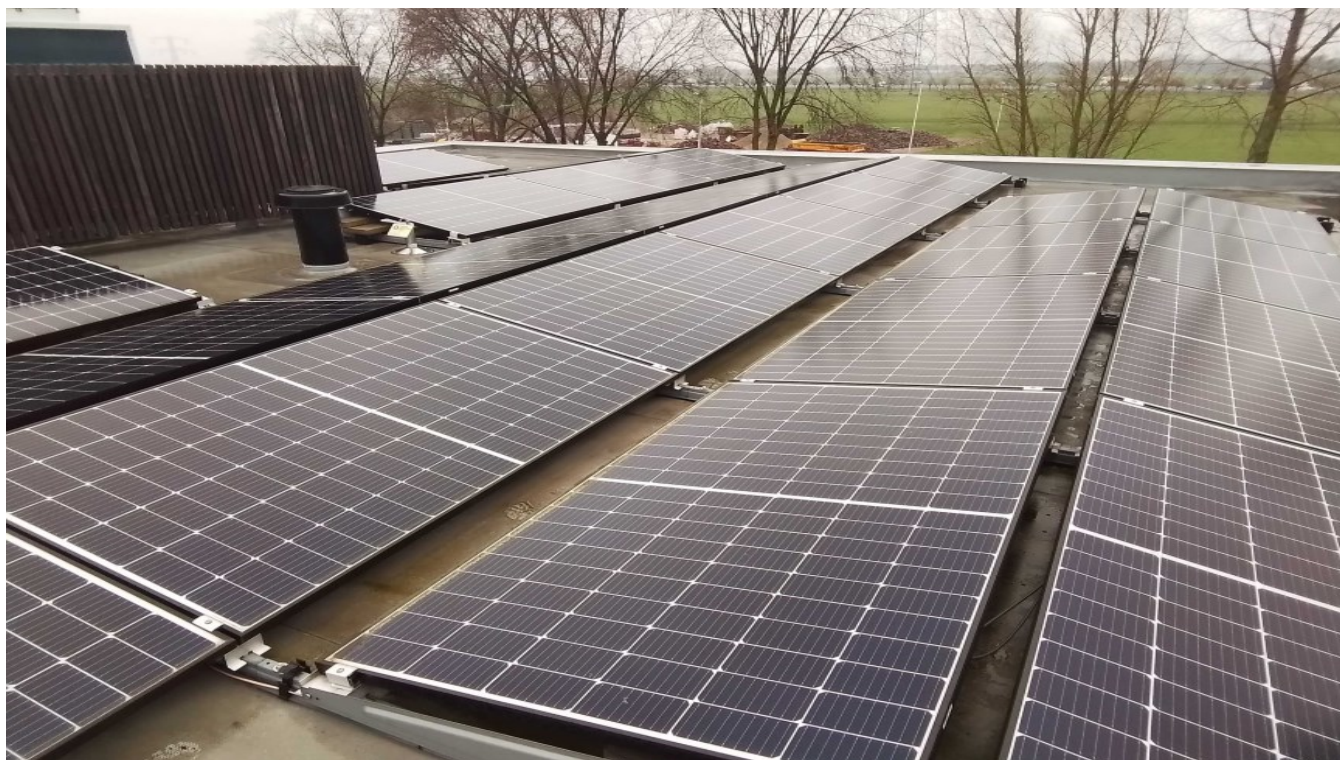
### DAKVLAK 2 - GEGEVENS

Daknummer: 2  
 Omschrijving: pvc dak laag  
 Oppervlakte (m<sup>2</sup>):

Hoogte dak (m<sup>1</sup>): 6,00  
 Toegang dak: via 3-delige ladder

Is het dak veilig te bereiken ☒ Ja ☐ Nee  
 Is er valbeveiliging aanwezig ☒ Ja ☐ Nee  
 Dakvloer: Staal  
 Bevestiging: Mechanisch bevestigd

Nood-overstorten aanwezig ☒ Ja ☐ Nee  
 Wordt het regenwater goed afgevoerd ☒ Ja ☐ Nee  
 Begroeiing rondom aanwezig ☒ Ja ☐ Nee
