## **Monitor Nautische Veiligheid 2018**

### **Waddenzee en hoofdvaarweg Lemmer - Delfzijl**

Datum 21 december 2018  
Status Definitief

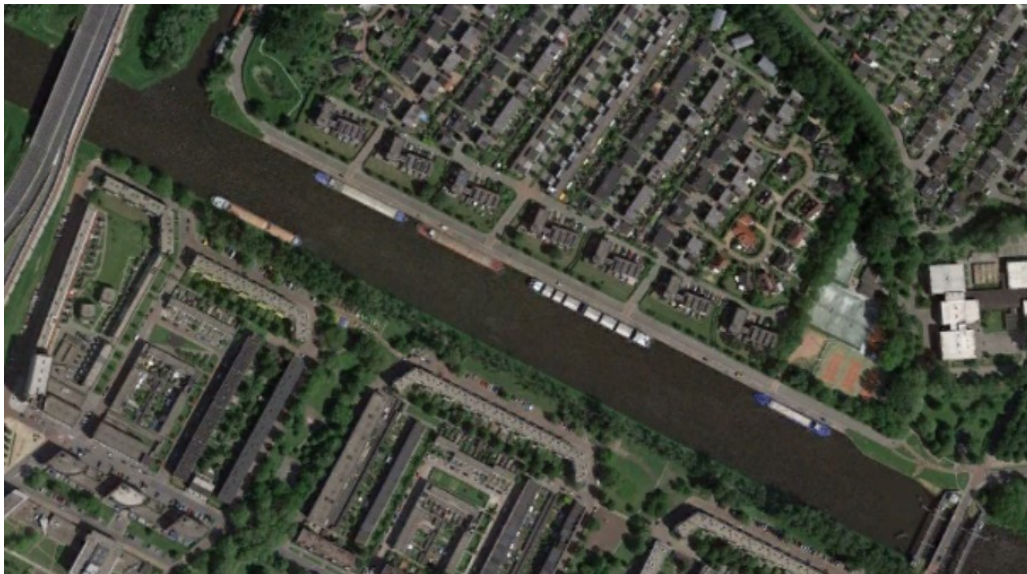
In Groningen (Figuur 20), nabij de Ulgersmakade, bevinden zich aan de beide oevers afmeervoorzieningen. Aan de noordzijde bevindt zich de Ulgersmakade. Deze kade is uitgevoerd met een beperkte inkassing, waardoor afgemeerde klasse Va schepen deels in de vaarweg lijken te liggen. Volgens opgave van RWS bevindt de vaarweg zich meer aan de zuidzijde en liggen de schepen buiten de vaarweg afgemeerd.

Figuur 20 Ulgersmakade (bron: Google Earth Pro)

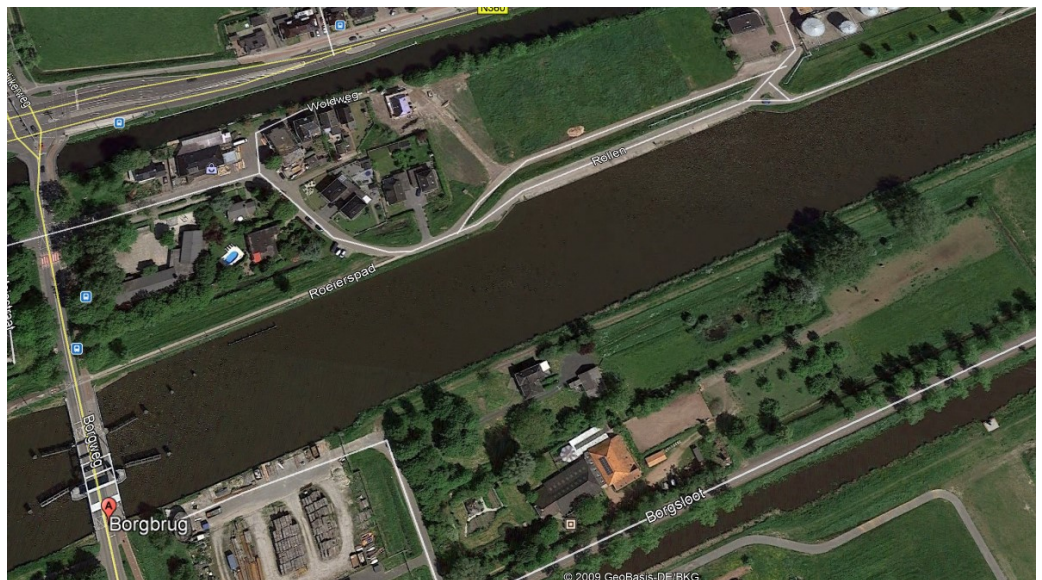
Nabij de Borgbrug bevindt zich aan de noordzijde een langshaven met een kleine inkassing, zie Figuur 22. Volgens opgave van RWS bevindt de vaarweg zich meer aan de zuidzijde en liggen de schepen buiten de vaarweg.

Figuur 22: Langshaven bij de Borgbrug (bron: Google Earth Pro)

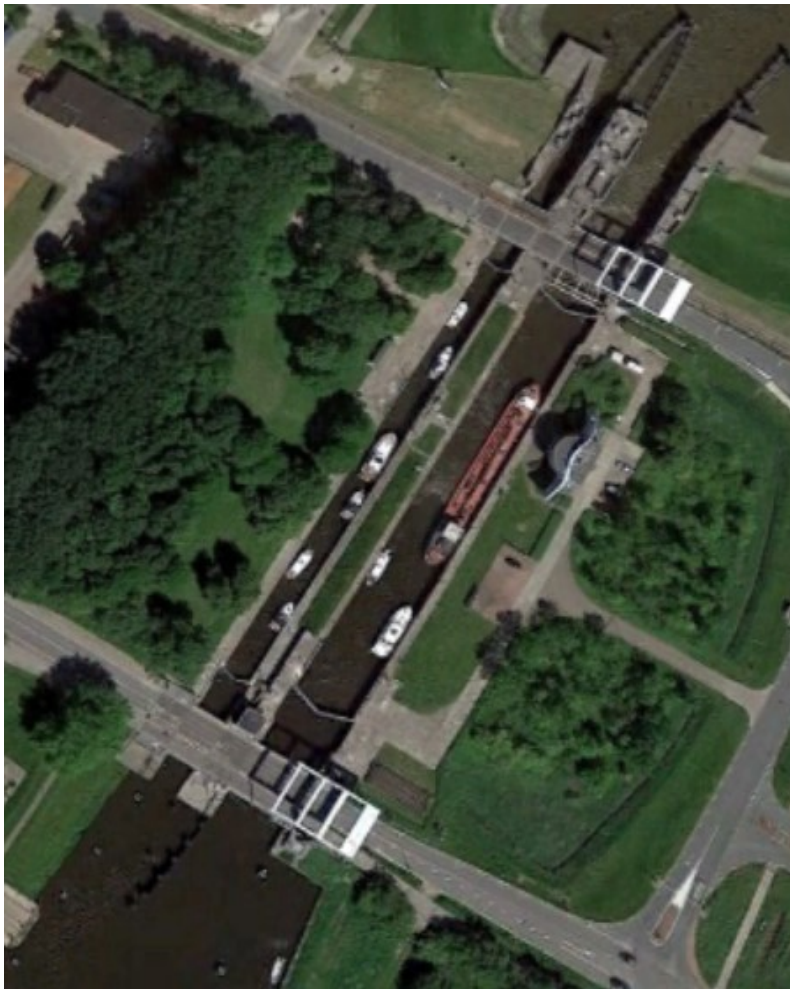
Figuur 24 Zeesluizen Farmsum (Bron: Google Earth pro)

In Figuur 24 zijn de zeesluizen Farnsum weergegeven. Voor en achter de sluizen bevindt zich een ruime capaciteit aan wachtplaatsen. Deze wachtplaatsen kunnen het vaarwegprofiel versmallen. Door extra aandacht te besteden aan de verkeerssituatie bij het bedienen van de sluizen (met name als een situatie ontstaat waarbij in de ene kolk wordt ingevaren en bij de andere kolk wordt uitgevaren) kunnen ongewenste ontmoetingen/hinder relatief eenvoudig voorkomen worden. Daarnaast is de kolkbreedte van de sluizen verschillend, waardoor het niet waarschijnlijk is dat klasse IV/Va schepen gelijktijdig in- en uitvaren.

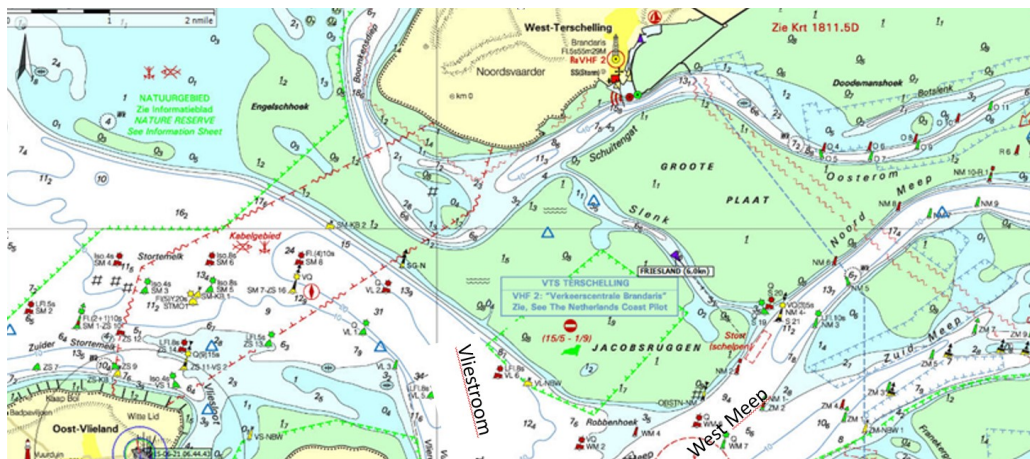
Een ander aandachtsgebied bevindt zich nabij de Vliestroom, een vaarweg die ook aansluiting geeft op de Waddeneilanden Terschelling en Vlieland, zie Figuur 30. De kruising tussen Vliestroom en West-Meep leidt tot veel kruisend verkeer van veerboten, recreatievaart, bruine vloot en zeevaart.

Vlieland is bereikbaar vanaf de Vliestroom of het Franse Gaatje en Terschelling is toegankelijk via de kleinere geulen van de Slenk of het Schuitengat. Door het convergeren van de vaargeul wordt de intensiteit van de scheepvaart groter en wordt de stroming versterkt. Het gebied is lastig te navigeren vanwege de lastige omstandigheden. Mede hierdoor staat het gebied onder toezicht van de Zeeverkeerscentrale Brandaris.

Figuur 30 Zeekaart van aanloop gebied Terschelling en Vlieland

De risico's in dit gebied zijn zeer divers en omvatten grondingen, brand, aanvaringen met oever, boei of schepen en lek raken. De ongevalsoorzaken zijn niet anders dan eerder gevonden in Tabel 12, de frequentie is in relatieve zin hoger door de hogere intensiteiten en lastige omstandigheden in dit gebied.
