# Risico informatie rapport

**Gemeente Haarlemmermeer**  
**Sportcomplex**  
**Koning Willem Alexander**

## RISICO INFORMATIE RAPPORT

Verzekeringnemer: Gemeente Haarlemmermeer  
Adres: Postbus 250  
Plaats: 2130 AG Hoofddorp  
Bezoek datum: 18-07-2023

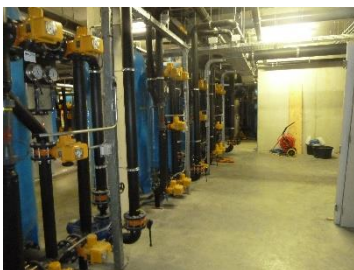
| Deel omvormers op dak | Technische ruimte kelder | Technische ruimte CV ketels |

| Uitgebreide risico's | |
|---|---|
| Waterschade risico's | In de kelder van de technische ruimte vindt de waterhuishouding plaats met meerdere opslagtanks. Er is hier waterlekage detectie aanwezig. De lekkage detectie meld door naar de eigen TD via consignatie telefoon. |
