## Rapportage van het vooronderzoek en advisering voor conservering en restauratie van diverse onderdelen in het Stadhuis te Venlo 2022

Object: Stadhuis Venlo  
Status: Rijksmonument sinds 1971, nummer 37165  
Architect: Willem van Bommel uit Emmerik  
Datering: 1597 – 1601, medio XVI  
Adres: Markt 1, Venlo  
Opdrachtgever: Gemeente Venlo  
Contactpersoon: Maarten Dolmans  
SRAL ref. nr.: AC22552.001

Datum: oktober 2022

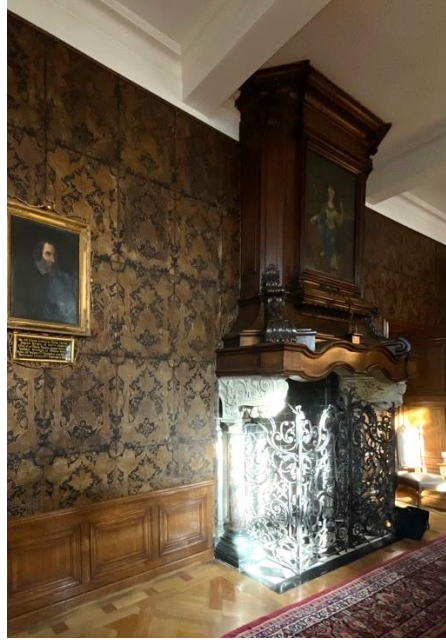
*Huidige situatie*

De aansluiting van de goudleerbekleding op de bovenzijde van de wand naar het plafond, met een dunne afwerklak, is ook een 20<sup>ste</sup>-eeuwse ‘oplossing’ welke wat sober en ongemakkelijk oogt, hetgeen nog meer wordt benadrukt door de eenvoudige houten gordijnkappen en de lichtgeschilderde ‘kale’ strook muur tussen de bovenzijde van het goudleer en het plafond. Het

plafond zelf, in (crème)wit afgewerkt, vormt voorts een groot contrast met de warme, donkerder tonen van de overige oppervlakten en inrichting van de kamer en zodoende is er op dit moment geen mooie balans tussen de verschillende oppervlakten en onderdelen.

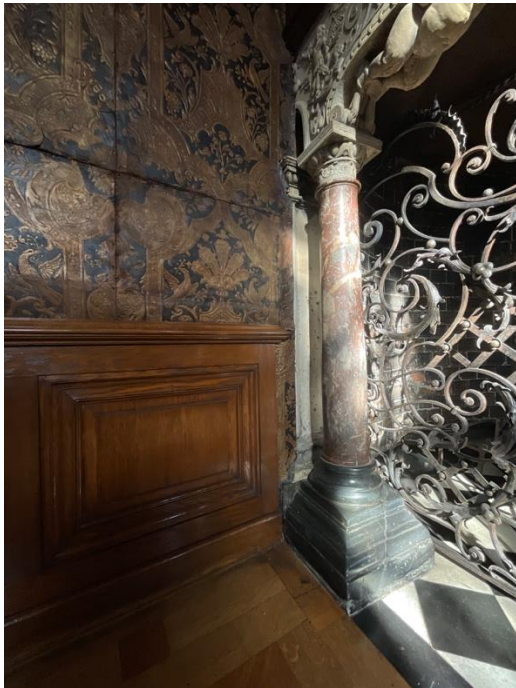
Ook de schouwpartij bevat verschillende ‘bouw’-fasen: achter de zuilen die de beeldhouwde consoles onder de schouwboezem dragen, zijn oudere, vlakke pilasters aanwezig, vermoedelijk overblijfselen van een eerdere schouwombouw. Deze zijn in de wand ‘verzonken’ doordat de goudleerbekleding in de vroege 20<sup>ste</sup> eeuw een stuk naar voren gekomen is, door de houten betimmering die restaurator Mensing heeft aangebracht. Wanneer de huidige stenen schouwombouw met zuilen en consoles is geplaatst, is (ons) vooralsnog onbekend.

*Zijkant van schouwpartij: de zuil die de console draagt, staat vóór een oudere pilaster*

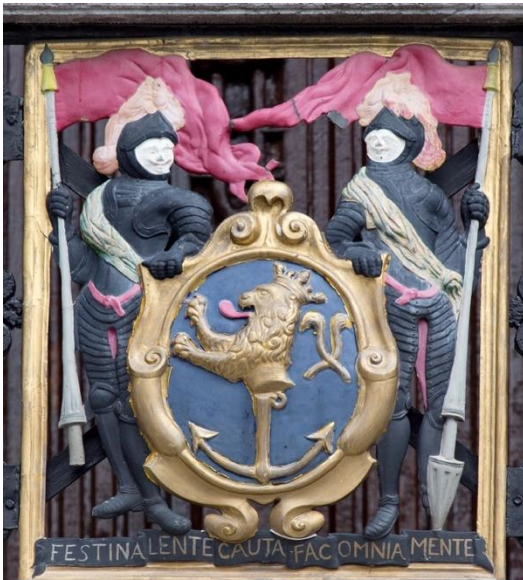
Het stadswapen van Venlo aan het bordes heeft in de huidige situatie de volgende afwerking.

De achtergrond van het wapenschild is (vaal)blauw. De leeuw en de decoratieve omlijsting zijn voorzien van een goudverf; alleen de tong van de leeuw is rood van kleur. De ridders hebben een vaalzwart harnas met een rode broek eronder en riem erop. De sjerpen zijn voorzien van een soort 'doorgeschuurde' (dus gemêleerde) afwerking van zacht zalmroze en grijsblauw. De pluimen op de helmen hebben een gemêleerde licht gelig- zalmroze afwerking, en de gezichten zijn grijswit gekleurd. De lansen zijn lichtgrijs met een donkerder grijze punt boven een lichtgele franje. De banieren zijn rood van kleur.

De huidige kleurafwerking wijkt dus op enkele punten af van de gangbare kleurstelling: de zwarte harnassen, de roze pluimen, de lansen en het lint met de spreuk.

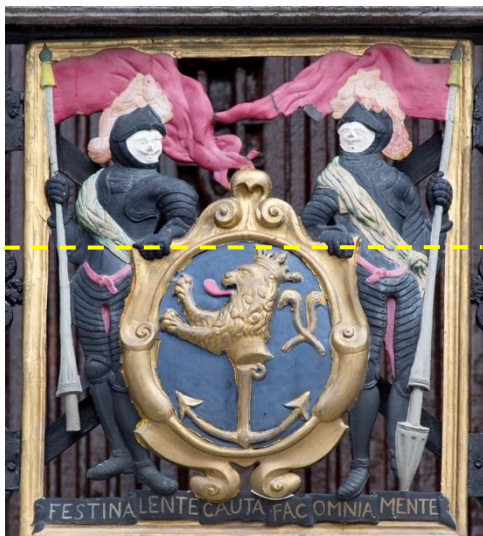
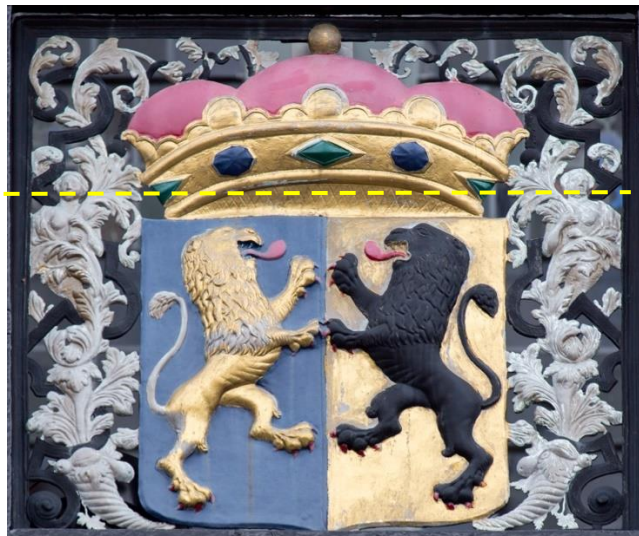
Op basis van de verkennende observaties in situ kan worden gesteld dat onder de huidige afwerking meerdere oude verflagen bewaard gebleven; het betreft vermoedelijk 2 à 3 eerdere afwerkingen. Op sommige (vlakke) delen is er in het verleden wel geschuurd waardoor het lagenpakket is afgedund, aangetast en zodoende incompleet is.

*Het deel van de schilden dat in gemonteerde toestand vanaf de balustrade kon worden bereikt voor onderzoek*

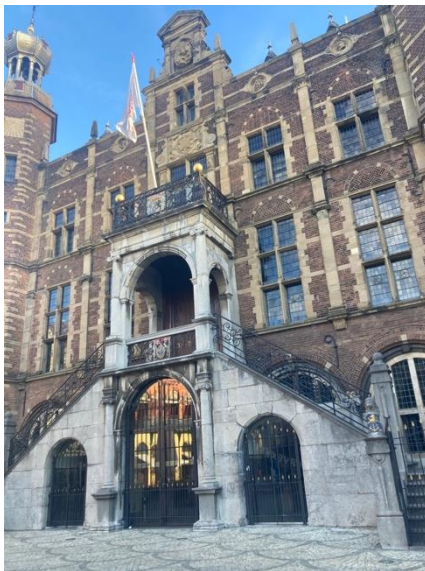
Beide wapenschilden zijn gevat binnen een decoratieve metalen balustrade; de twee onderdelen vormen een onlosmakelijk geheel met elkaar. Middels sonderingen en puncties is vastgesteld dat ook de balustrade een opeenvolging aan oude afwerkingen bevat, méér dan de wapenschilden. Dit wil mogelijk zeggen dat de kleurgeschiedenis op de balustrades completer bewaard is gebleven dan op de wapenschilden. Bij een goed en compleet onderzoek zouden hoe dan ook, óók de balustrades goed bekeken moeten worden, zodat een totaalbeeld kan worden gevormd van hoe de balustrades met de wapenschilden tezamen in de loop van de tijd afgewerkt zijn geweest.

*Overig metaal aan de ingangspartij:  
hekwerk, balustrades, bollen*

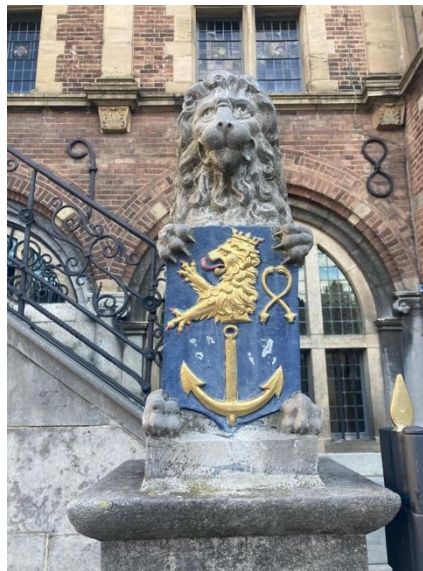
Verder zou gekeken kunnen worden naar de afwerking op de wapenschilden van de stenen leeuwen die de hekken flankeren aan het begin van de trapopgangen (welke dateren uit de vroege 17<sup>de</sup> eeuw). Waren deze van begin af aan beschilderd, of is dit pas later gedaan? Hoeveel afwerkingen zijn er aanwezig en hoe verhoudt zich dit tot de afwerking van de metalen wapenschilden in de balustrades?

*Eén van de stenen leeuwen met  
beschilderd wapenschildje*
