## Project **Tuinstraat 25 te Krimpen a/d IJssel**

| Rapportnummer | N001 |
| Omschrijving | Algemene visuele inspectie |
| Fase | Haalbaarheidsfase |

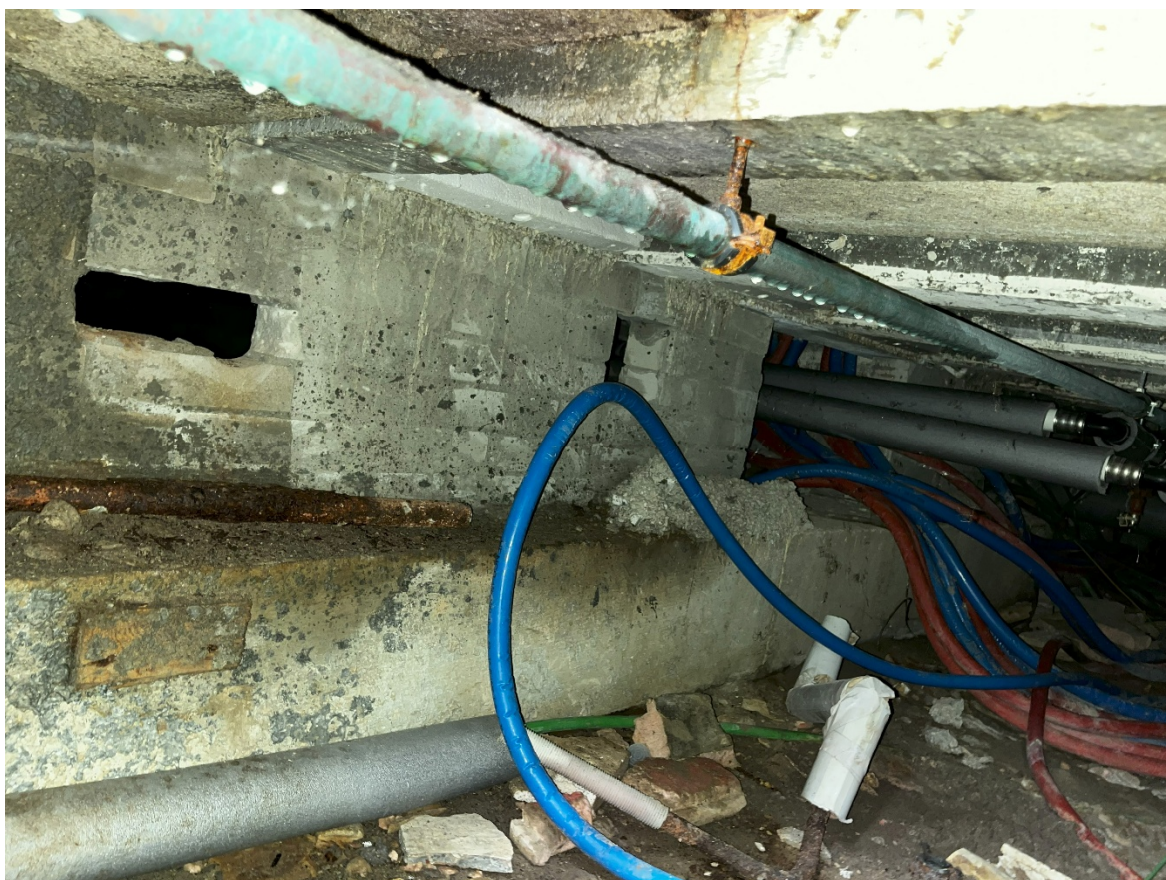
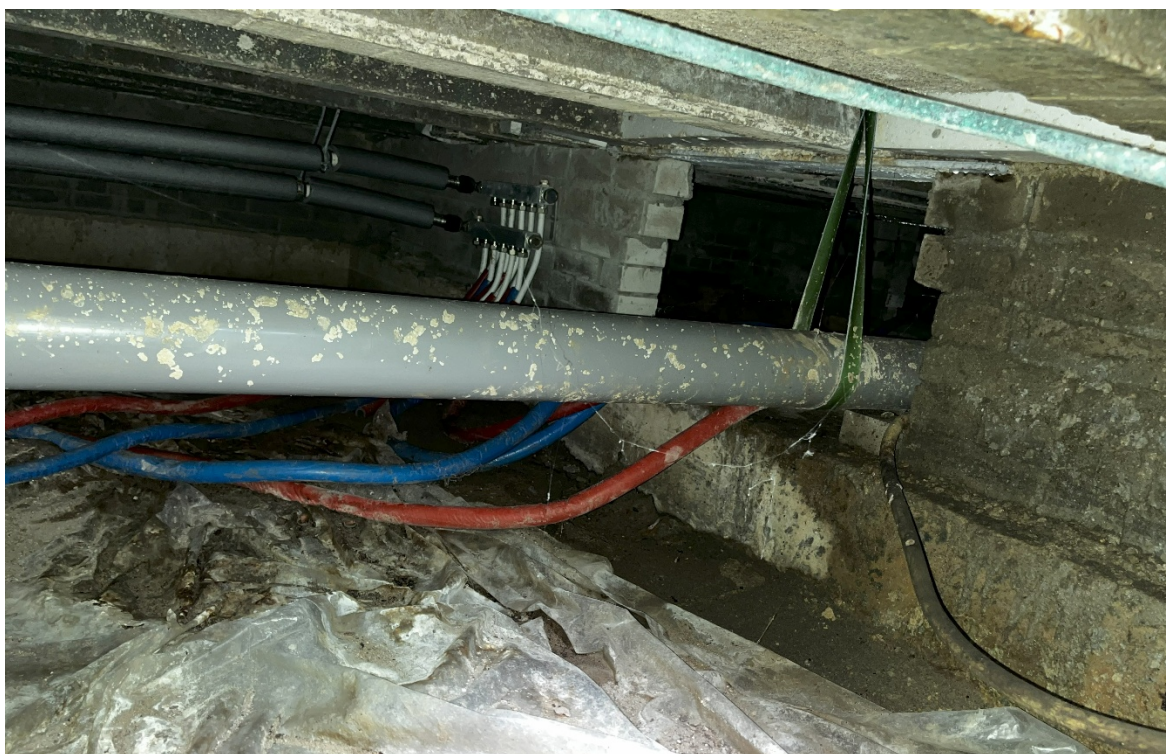
In de rapportage van Nebest, 241217 P60152-NOT-01 v1 *Krimpen aan den IJssel beoordeling constructie schoolgebouw Tuinstraat 25, d.d. 17-12-2024*, is op pagina 5 aangegeven / een vraag gesteld dat er een mogelijke scheur in de funderingsbalk aanwezig is. Tijdens de rondgang is de kruipruimte niet bezocht en op basis van de foto's 4.7 en 4.8 die in de rapportage zijn opgenomen is niet duidelijk of het wel of geen scheur betreft. Het beeld lijkt wat vertekend door de het zand wat ervoor ligt en de schaduwlijnen die daardoor op de balk zichtbaar zijn. Het metselwerk op de balk (wat een scheurgevoeliger onderdeel is) is ongescheurd en ziet er goed uit. De verwachting is dan ook dat de balk zelf ook geen scheurvorming vertoont, maar om dit uit te sluiten zou op een later moment, als de aannemer aan de slag gaat, gekeken kunnen worden of bovenstaande redenering klopt.
