## inspectierapport

| Rijksmonument nummer | : | 15388 |
| Object | : | Raadhuis |
| Gelegen te | : | Etten-Leur, Markt 1 |

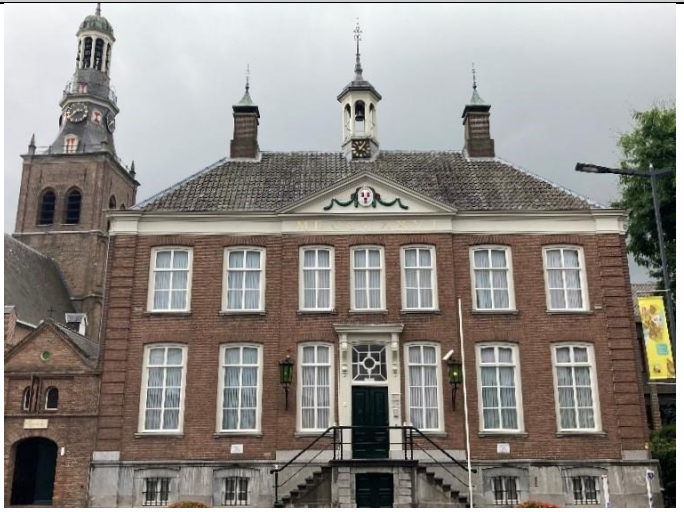
| Rubriek | Kwalificatie* | | | | Toelichting | object no. 0208 |
|---|---|---|---|--|---|---|
| | | | | | <p>(foto 2022)</p> <p>De in dit inspectierapport voorkomende nummers (no.) komen overeen met de nummering op de bijgevoegde daktekening.</p> | |
