Datum: 13-07-2020

## Onderhoudsadvisering wegen gemeente Simpelveld 2020

Definitief rapport

Opdrachtgever:  
Gemeente Simpelveld  
Postbus 21000  
6369 ZG SIMPELVELD

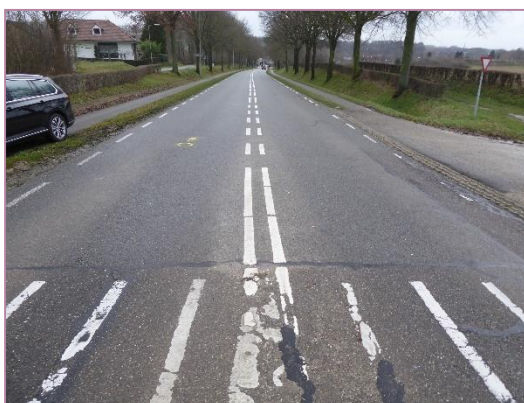
Foto 2: vanaf noordzijde plateau bij Kruinweg

Het vak begint aan de zuidzijde van de overgang rode coating/asfalt van de rotonde Nijswillerweg/Vroenkuilerweg en eindigt bij het begin van het plateau ten noorden van de Kruinweg. De gehele rechterraand van de rijstrook oost heeft spoorvorming in combinatie met craquelé. Dit duidt er op dat de constructie onvoldoende sterk is. De rijbaan west heeft incidenteel een scheur en plaatselijke lichte rafeling en nabij de Kruinweg (noordzijde plateau) is er sprake van matige randschade. De algehele vlakheid is redelijk. Er zijn aan de oostzijde diverse reparatievakken zichtbaar, maar die zijn gescheurd.

De aanwezige schade duidt erop dat de aanwezige constructie onvoldoende sterk is in relatie tot de verkeersbelasting. Gezien de ligging van de weg is hier sprake van redelijk wat vrachtverkeer.

Om randschade in de toekomst te voorkomen, wordt geadviseerd om ook een solide kantopsluiting aan te brengen, bijvoorbeeld in de vorm van zware betonbanden of een betonsloof. In dat geval dient het asfalt tegen de banden aangedraaid te worden.

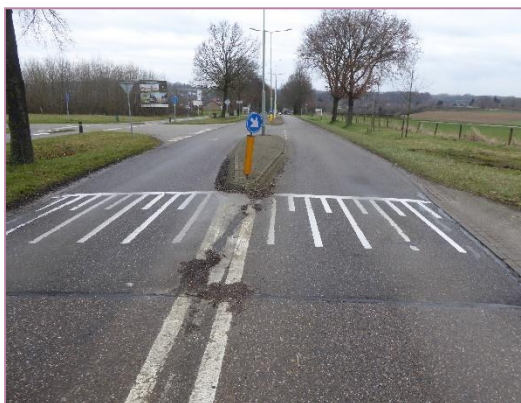
Foto 4: vanaf zuidzijde plateau bij Kruinweg

Ter plaatse van het plateau komt spoorvorming in combinatie met craquelé voor. Dit duidt er op dat de constructie onvoldoende sterk is. De rijbaan west van het plateau heeft incidenteel een scheur en plaatselijke ernstige rafeling met als gevolg gaten. Nabij de Kruinweg is er sprake van ernstige randschade. De algehele vlakheid is redelijk. Er zijn diverse reparatievakken maar die zijn ook alweer gescheurd.

De aanwezige schade ter plaatse van het plateau duidt erop dat de aanwezige constructie onvoldoende sterk is in relatie tot de verkeersbelasting. Gezien de ligging van de weg is hier sprake van redelijk wat vrachtverkeer. De aanwezige asfaltdikte is redelijk constant maar wel relatief dun, de fundering lijkt eenduidig en bestaat grotendeels uit puingranulaat.

Het vrijkomende asfalt (circa 375 ton) is teervrij. De fundering dient aan weerszijden 25 cm breder aangebracht te worden dan de breedte van de onderste asfaltlaag. Elke onderliggende asfaltlaag dient aan weerszijden 10 cm breder aangebracht te worden ten opzichte van de asfaltlaag erboven. Om randschade in de toekomst te voorkomen, wordt geadviseerd om ook een solide kantopsluiting aan te brengen, bijvoorbeeld in de vorm van zware betonbanden of een betonsloof. In dat geval dient het asfalt tegen de banden aangedraaid te worden.

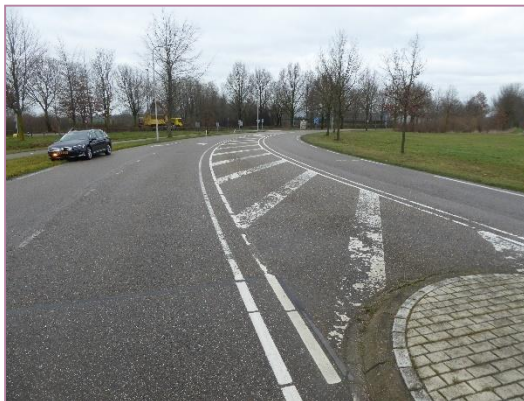
Foto 6: vanaf overgang deklaag bij N281

Het gedeelte tussen de zuidzijde van het plateau Kruinweg en de overgang deklaag bij N281 heeft matige tot ernstige rafeling met incidenteel een scheur. De algehele vlakheid is goed. Nabij de overgang deklaag wordt de rijbaan breder en krijgt de weg een rechtsafstrook. Deze is visueel homogeen met de rest van de rijbaan en is daardoor niet als apart onderzoeksvak opgenomen.

De asfaltdikte op dit gedeelte is behoorlijk fors, waardoor het ontbreken van een 'echte' fundering gecompenseerd wordt. Bij boring 16C is het asfalt weliswaar dunner, hier is een goede fundering aanwezig. Geadviseerd wordt om de dek- en tussenlaag te vervangen. De hoogte van het asfalt kan hier nog toenemen, omdat er alleen bermen aan weerszijden liggen. Geadviseerd wordt om 70 mm diep te frezen. De bestaande dek- en tussenlaag worden dan verwijderd. Om aan te kunnen sluiten op de aanliggende verhardingen (bij het plateau, aansluiting Gaasstraat en nabij de N281) dient daar, over circa 10 meter lengte, de freesdiepte toe te nemen van 70 naar 90 mm. Het vrijkomende asfalt, circa 520 ton, is teervrij. Daarna dient de volgende asfaltconstructie aangebracht te worden:

In het asfalt zijn hier en daar scheuren aanwezig. Om de scheurvorming van onderuit in de toekomst tegen te gaan/te voorkomen, kan als extra maatregel een wapening aangebracht worden alvorens de dek- en tussenlaag aan te brengen. Omdat er geen sprake is van vervormingen, is Mesh-Track niet per sé nodig. Hier kan gekozen worden voor bijvoorbeeld Fortifix of gelijkwaardig.

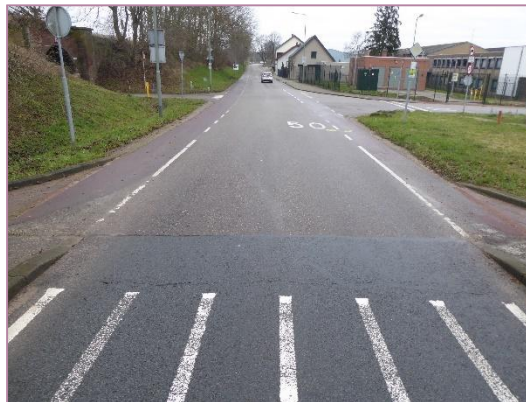
Foto 8: vanaf fietsoversteekplaats bij Waalbroek

Tussen 100 meter uit het plateau en de fietsoversteekplaats (overgang naar recent asfalt) ten oosten van Waalbroek (lengte 283 meter) is de maatgevende schade ernstige rafeling van de oppervlakbehandeling. Verder komt incidenteel een lichte scheur voor. De vlakheid is goed.

De weg wordt behoorlijk belast door vrachtverkeer. De asfaldikte is redelijk en in combinatie met de fundering van (deels) gebonden puingranulaat, hoewel soms niet al te dik, lijkt de constructie voldoende draagkracht te hebben. De schades en de onderlagen van grindasfaltbeton duiden op een verouderde asfaltconstructie. Het vervangen van alleen de dek- en tussenlaag is niet voldoende omdat een deel van de scheurvorming van onderuit lijkt te komen. Deze scheuren zullen binnen enkele jaren weer zichtbaar zijn. Om deze reden zou het gehele asfaltpakket vervangen moeten worden. Het asfalt is teervrij, in totaal (dus rijbaan en fietspaden) gaat het om circa 1.208 ton. Omdat de fundering bloot komt te liggen, is een verkennend bodemonderzoek inclusief asbestonderzoek (in verband met de aanwezigheid van puingranulaat, wat asbestverdacht is) nodig. Daarna dient de bestaande fundering geprofileerd en verdicht te worden en daarop dient de volgende asfaltconstructie aangebracht te worden:

Een alternatief is om een deel van het asfalt als fundering te beschouwen en een wapening toe te passen. Deze wapening dient een Mesh-Track type 2, aangebracht conform het Bitufor-principe (wapening vastleggen met emulsieasfaltbeton) of gelijkwaardig te zijn, mede omdat er ook dwarsscheuren voorkomen in de bestaande weg. Ervan uitgaande dat de huidige hoogte van de weg gehandhaafd dient te worden, dient eerst 10 cm asfalt gefreesd te worden. Dit asfalt, circa 702 ton) is teervrij. Daarna dient de volgende constructie aangebracht te worden:

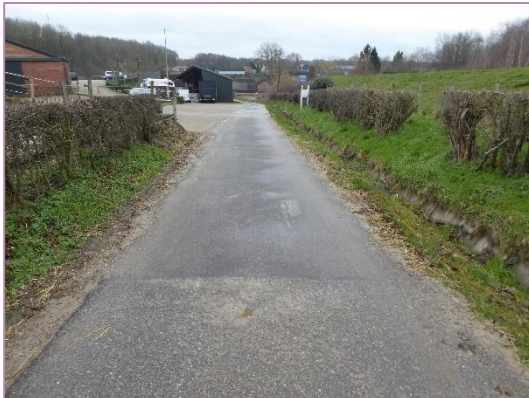
Foto 9: vanaf manege Waalbroek

Vak 3a-1: vanaf overgang deklaag nabij manege tot drempel (lengte rijbaan: 130  $m^1$ , breedte 3,4  $m^1$ , oppervlakte circa 450  $m^2$ ). Veel matige en ernstige oneffenheden, plaatselijk craquelé, plaatselijke ernstige randschade, ernstig bezwijken locatie bij de drempel, putdeksel (rooster) ligt los.

Het zwaar verouderde asfalt op het grootste gedeelte van dit vak bestaat uit niet meer dan twee teerhoudende oppervlakbehandelingen. Richting de splitsing bij de brug is nog een onderlaag van grindasfaltbeton aanwezig. Gezien de aanliggende verhardingen kan het asfalt niet hoger aangebracht worden dan de huidige hoogte.

Gezien de aanwezige constructie en schade is hier alleen een rehabilitatie mogelijk. Omdat er regelmatig vrachtverkeer van en naar de manege gaat, wordt een constructie met fundering geadviseerd.

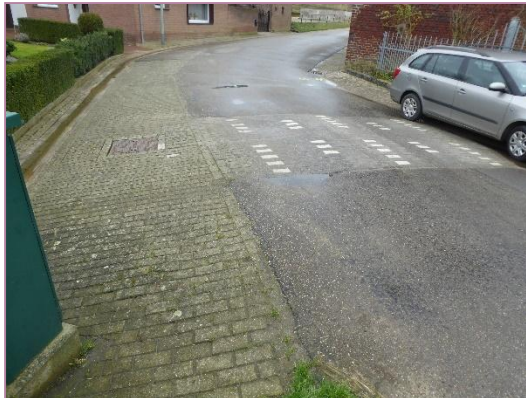
Foto 10: vanaf T-splitsing bij brug

Vak 3a-2: van drempel bij manege tot drempel bij woningen (lengte: 80  $m^1$ , breedte 6,2  $m^1$ , oppervlakte circa 500  $m^2$ ): lichte randschade, lichte oneffenheden, richting T-splitsing enkele matige oneffenheden rondom drempel (laatste 15 meter).

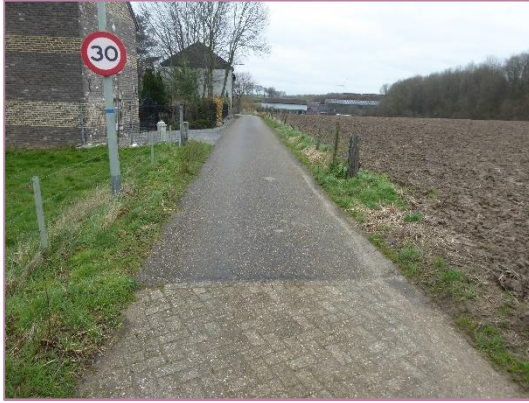
Foto 11: vanaf splitsing rijbanen

De eerste 240 meter (vanuit de splitsing rijbanen, overgang betonstraatstenen-asfalt) van deze smalle weg heeft wat licht verzakte randen, een incidentele scheur en nabij huisnummer 17a wat lichte randschade (doordat het asfalt daar op de betonstraatstenen ligt). Er is één lichte tot matige oneffenheid. Nabij de bocht naar rechts zijn drie reparaties met betonstraatstenen aanwezig. De berm aan de zuidzijde zijn erg hoog, maar het aanliggende landbouwperceel ligt ook hoger. De laatste circa vijftig meter (180 m<sup>2</sup>) ligt grotendeels langs een waterstroom die enkele meters lager ligt. De berm is daar smal en mede daardoor is de weg over circa dertig meter matig tot soms ernstig verzakt en enigszins afgeschoven richting de waterstroom.

De verkeersbelasting is beperkt. Het grootste gedeelte van de weg ligt er redelijk bij, daar ligt circa 8 tot 9 cm asfalt op een 'fundering' van grind en puin. De laatste circa vijftig meter, langs de waterstroom, zijn slecht. Het asfalt is hier wat dikte betreft vergelijkbaar met het langere gedeelte, maar het asfalt ligt op stol. Gezien de reparaties nabij de bocht wordt geadviseerd om het gedeelte vanaf de noordzijde van de inrit van de woning nabij de bocht tot de T-splitsing te rehabiliteren. Het gaat dan om een lengte van 65 meter, de oppervlakte bedraagt circa 220 m<sup>2</sup>. Omdat er toch af en toe vrachtverkeer komt en om de weg meer stabiliteit te geven, wordt een constructie met fundering en een zware kantopsluiting (bijvoorbeeld een zware opsluitband in stampbeton of betonnen sloof) aan de zijde van de waterstroom geadviseerd.

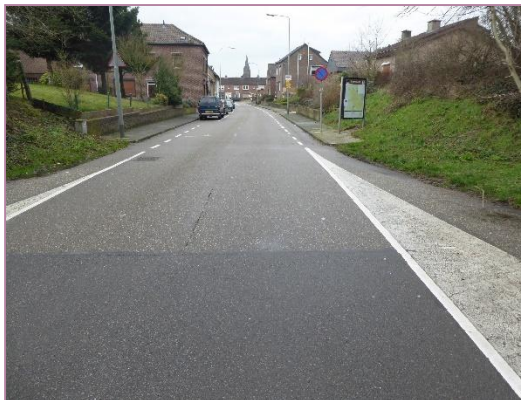
Foto 14: vanaf plateau bij komgrens (overgang deklaag)

De schade bestaat uit scheurvorming op veel locaties. Het gaat vooral om korte langs- en dwarsscheuren, maar er komt ook soms craquelé voor. Er zijn diverse reparatievakken zichtbaar, waarbij in enkele vakken scheuren zichtbaar zijn. Plaatselijk is lichte rafeling aanwezig. Ter plaatse van de kruising Stevensweg-Steenberg komt matige spoorvorming voor. Een straatkolk staat wat te hoog. De algehele vlakheid is goed. Aan de westzijde van het plateau zijn twee dwarsscheuren ontstaan.

De constructie is beperkt voor deze behoorlijk drukke weg: het asfalt is plaatselijk erg dun en van een echte fundering is geen sprake. Aan de bovenkant ligt een teerhoudende oppervlakbehandeling. Dat betekent dat het asfalt van deze weg minimaal 29 jaar oud is (vanaf 1991 is het gebruik van teerhoudende producten in de wegenbouw verboden). Dat is ook aan de schade te zien. Het asfalt is plaatselijk te dun om bijvoorbeeld een (stalen) wapening toe te passen. Dat betekent dat dit wegvak gerehabiliteerd dient te worden.

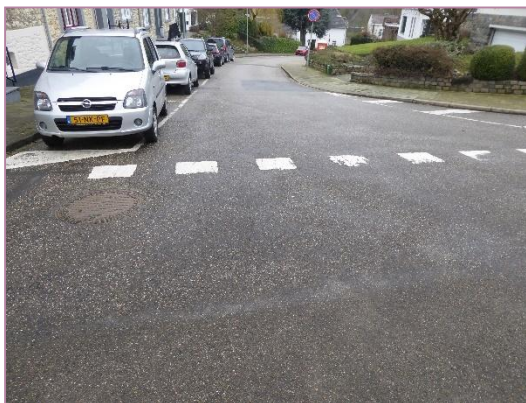
Foto 16: vanaf Stationstraat

De onderhoudstoestand is slecht. Er komen meer dan plaatselijk bezwaken plekken (spoorvorming in combinatie met craquelé voor). Daarnaast komen veel lichte tot matige oneffenheden voor. Diverse straatkolken in de rand van het asfalt liggen veel te laag. Er zijn enkele reparaties uitgevoerd en deze zijn wederom gescheurd. De oppervlakbehandeling is plaatselijk ernstig gerafeld. De algehele vlakheid is matig.

Het asfalt is plaatselijk erg dun en het aangetroffen funderingsmateriaal varieert sterk. Aan de bovenkant ligt een teerhoudende oppervlakbehandeling. Dat betekent dat het asfalt van deze weg minimaal 29 jaar oud is (vanaf 1991 is het gebruik van teerhoudende producten in de wegenbouw verboden). Dat is ook aan de schade te zien: het asfalt is op. Het asfalt is plaatselijk te dun om bijvoorbeeld een (stalen) wapening toe te passen. Dat betekent dat dit wegvak gerehabiliteerd dient te worden.

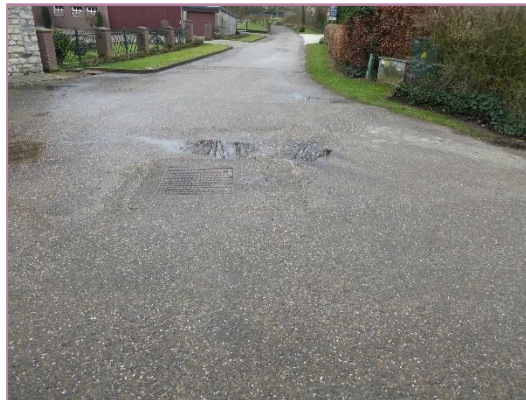
Foto 18: vanaf Raffelsbergweg

De eerste negen meter uit de Sint Nicolaasstraat bestaan uit gebakken klinkers (dikformaat), dit gedeelte is in goede staat. Het asfalt is in slechte staat en zwaar verouderd. De oorspronkelijke deklaag heeft veel lichte en matige rafeling, veel lichte oneffenheden en lichte spoorvorming en veel scheurvorming/craquelé. Er is veel lichte en soms matige randschade ontstaan. Er zijn heel veel reparatievakken van diverse ouderdommen aanwezig. Veel van die vakken zijn alweer gescheurd/gecraqueleerd. Bij lichtmast 206 is een ernstige wegbrede verzakking aanwezig en de kruising ter plaatse van de wandelpaden is zeer slecht. Richting de Raffelsbergweg komen diverse gaten voor. De kruising Oude Molenstraat-Raffelsbergweg is gezien de aanwezige schade (scheurvorming, oneffenheden) meegenomen in het onderzoek.

Het asfalt is plaatselijk erg dun (soms niet meer dan twee oppervlakbehandelingen) en het aangetroffen funderingsmateriaal varieert sterk. Aan de bovenkant ligt een teerhoudende oppervlakbehandeling. Dat betekent dat het asfalt van deze weg minimaal 29 jaar oud is (vanaf 1991 is het gebruik van teerhoudende producten in de wegenbouw verboden). Dat is ook aan de schade te zien: het asfalt is op. Het asfalt is te dun om bijvoorbeeld een (stalen) wapening toe te passen. Dat betekent dat dit wegvak gerehabiliteerd dient te worden. Gezien de aanliggende woningen en randvoorzieningen kan het asfalt niet hoger aangebracht worden dan de huidige hoogte.

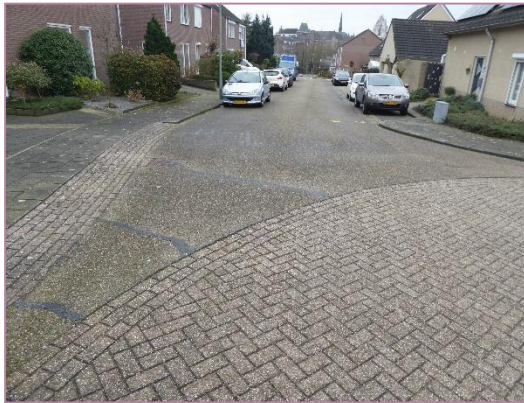
Foto 22: vanaf overgang asfalt/bss

Het vak begint bij de overgang betonstraatstenen-asfalt bij de Rode Put en eindigt bij de overgang asfalt-betonstraatstenen nabij huisnummer 37. De schade bestaat uit diverse gevulde dwarsscheuren, plaatselijk lichte craquelé, plaatselijke matige tot ernstige rafeling van de oppervlakbehandeling en veel lichte oneffenheden. Er zijn diverse kleine reparaties zichtbaar. De algehele vlakheid is redelijk tot goed. Ter plaatse van het kruisingsvlak zijn meer en diepere scheuren zichtbaar.

Het asfalt van dit wegvak is op basis van de opbouw (twee of drie lagen grindasfaltbeton en een oppervlakbehandeling) en de schade behoorlijk verouderd. De weg heeft wel een goede fundering van puingranulaat.

Een relatief goedkope maatregel is het frezen van 40 mm asfalt en vervolgens aanbrengen 40 mm AC 11 surf DL-B. Alle schades zijn dan weggewerkt. Het is echter niet aan te geven hoe lang het duurt alvorens de (dwars)scheuren weer naar boven groeien. Het vrijkomende asfalt (circa 120 ton) is teervrij. Ook bij deze maatregel worden de trottoirs meegenomen.

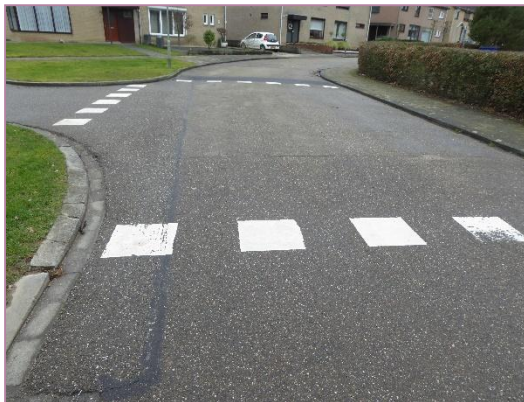
Het vak begint bij de overgang deklaag bij huisnummer 16 en eindigt bij de overgang deklaag aan de noordzijde van het Waalbroekervoetpad. Er komen veel lichte en soms matige oneffenheden, veel scheurvorming en craquelé, plaatselijk lichte randschade, diverse dwarsscheuren, plaatselijke matige rafeling van de oppervlakbehandeling en diverse gevulde scheuren voor. In de randen van het asfalt liggen straatkolken. Er zijn veel kleine reparaties aanwezig. Ter plaatse van de kruisingsvlakken is de oppervlakbehandeling visueel afwijkend van de gedeeltes tussen de kruisingen. Hiervoor is één boring extra genomen.

Foto 24: vanaf Waalbroekervoetpad (overgang deklaag)

Een relatief goedkope maatregel is het frezen van 40 mm asfalt en vervolgens aanbrengen 40 mm AC 11 surf DL-B. Alle schades zijn dan weggewerkt. Het is echter niet aan te geven hoe lang het duurt alvorens de (dwars)scheuren weer naar boven groeien. Het vrijkomende asfalt (circa 213 ton) is teerhoudend, het restant van het asfalt is dan teervrij. Ook bij deze maatregel worden de trottoirs vervangen.

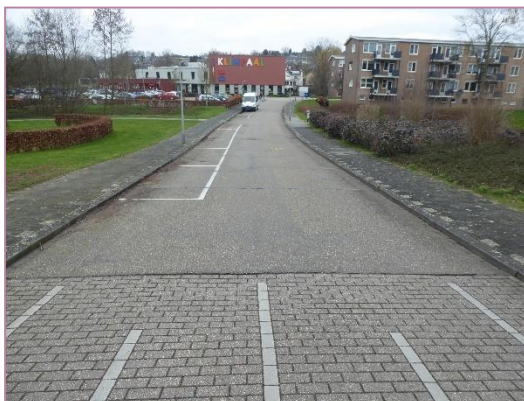
Het asfalt van de rijbaan ligt tussen twee plateau's van betonstraatstenen. De schade bestaat uit veel scheuren, met name dwarsscheuren, waarvan er al veel gevuld zijn. Er komen veel lichte en in de randen diverse matige oneffenheden voor. Meer dan plaatselijk komt lichte tot soms matige randschade voor. Zowel een putdeksel in het midden van de rijbaan als enkele kolken in de randen van het asfalt sluiten niet goed meer aan op het asfalt.

Foto 26: vanaf Brandstraat

Het asfalt is soms relatief dun en van een echte fundering is geen sprake. Het asfalt van dit wegvak is op basis van de opbouw (één of twee lagen grindasfaltbeton, een laag DAB en een oppervlakbehandeling) en de schade flink verouderd. Het vervangen van alleen de deklaag is onvoldoende, de scheurvorming zal snel weer terug komen. Het vervangen van dek- en tussenlaag (minimaal 80 mm) is niet mogelijk omdat het asfalt plaatselijk te dun is. Het gehele asfalt vervangen kan, maar dan dient ook een deel van de ondergrond ontgraven te worden. In dat geval kan beter gekozen worden voor een rehabilitatie.

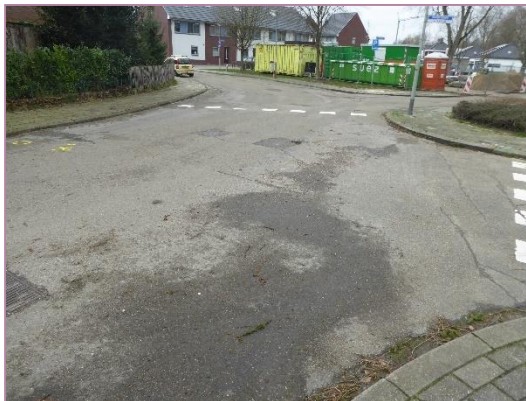
Het vak begint aan de westzijde van de kruising Kommerstraat en eindigt aan de zuidoostzijde van de kruising Bongaarderweg. De schade bestaat uit plaatselijk lichte craquelé, lichte rafeling, lichte randschade en lichte dwarsonvlakheid. De rand aan de zuidzijde is wat verzakt omdat daar de kolken wat te hoog staan. Er zijn veel kleine en grotere reparatievakken zichtbaar. De oppervlakbehandeling is plaatselijk matig gerafeld. In de binnenbocht, tegenover het Bongerdplein, is sprake van ernstige rafeling in de rand.

Foto 28: vanaf Bongaarderweg

Het asfalt is over het grootste gedeelte zeer dun en van een echte fundering is geen sprake. Aan de bovenkant ligt een teerhoudende oppervlakbehandeling. Dat betekent dat het asfalt van deze weg minimaal 29 jaar oud is (vanaf 1991 is het gebruik van teerhoudende producten in de wegenbouw verboden). Het asfalt van dit wegvak is duidelijk aan het einde van zijn levensduur en hier dient een rehabilitatie uitgevoerd te worden. Het asfalt is teerhoudend (circa 114 ton). Het asfalt dient opgebroken te worden. Vervolgens dient de bestaande ondergrond circa 25 tot 35 cm diep ontgraven te worden. Daarna dient de volgende constructie aangebracht te worden:

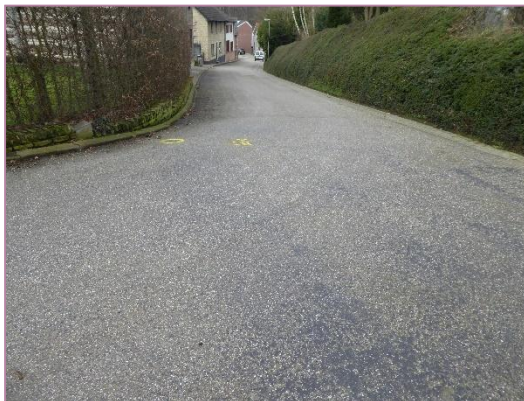
Op dit gedeelte komen veel oneffenheden, veel lichte randschade, plaatselijke scheurvorming, diverse kleine reparaties en diverse gevulde naden en scheuren voor. Bij huisnummer 9 komen enkele matige oneffenheden voor. Verder komen plaatselijk rafeling van de oppervlakbehandeling en veel lichte onvlakheden voor.

Foto 30: vanaf Pater Damiaanstraat

Het asfalt is erg dun en het materiaal onder het asfalt varieert sterk. Het vervangen van de deklaag is gezien het beperkte asfaltpakket niet mogelijk. Alleen nieuw asfalt aanbrengen is in een dikte van circa 6 cm eveneens niet mogelijk, dan zou het asfalt alsnog veel te dun zijn. Het asfalt van dit wegvak is duidelijk aan het einde van zijn levensduur en hier dient een rehabilitatie uitgevoerd te worden. Het asfalt is teerhoudend (circa 273 ton). Het asfalt dient opgebroken te worden. Vervolgens dient de bestaande ondergrond circa 35 cm diep ontgraven te worden. Daarna dient de volgende constructie aangebracht te worden:

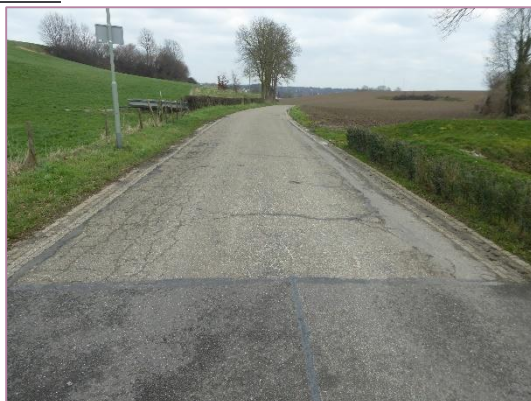
De rijbaan heeft veel dwarsscheuren, veel lichte en matige oneffenheden in de randen. De randen zijn gerepareerd en zelfs deze gerepareerde randen zijn weer gescheurd. De randschade komt over de gehele lengte aan weerszijden voor. Aan de zuidzijde van de weg is de berm erg hoog. De molgoot is daardoor overgroeid en plaatselijk vervuild. De oppervlakbehandeling is licht gerafeld. In het rijspoor komt plaatselijke lichte craquelé voor.

Foto 31: vanaf komgrens Bosschenhuizen

Dat veel reparaties al weer gescheurd zijn, zegt ook veel. Op basis van de constructie en de onderhoudstoestand dient een rehabilitatie uitgevoerd te worden. Het asfalt is deels teerhoudend (bovenzijde, 40 mm selectief frezen, circa 315 ton teerhoudend asfalt) en deels teervrij (vanaf 40 mm tot onderkant asfalt, teervrij asfalt circa 600 ton).

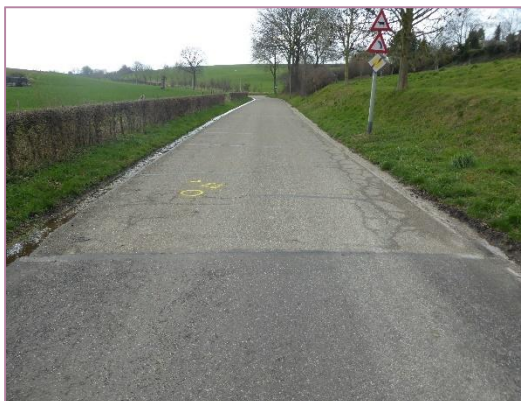
Foto 32: vanaf komgrens Simpelveld

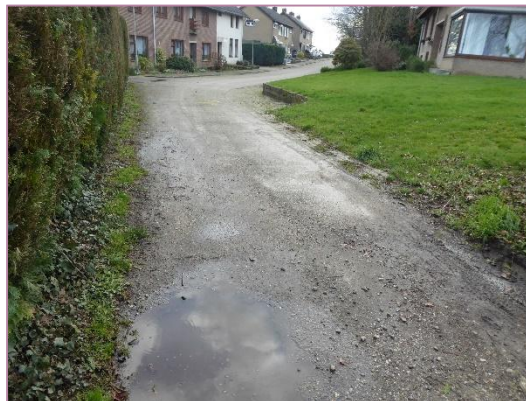
De schade bestaat uit diverse langs- en dwarsscheuren. Ook komen veel lichte oneffenheden voor. Er zijn diverse reparaties, met name in de randen, zichtbaar. Het laatste smalle stukje (net voor de overgang naar onverhard) is geheel gecraqueleerd.

Foto 34: vanaf einde verharding

Het asfalt is over het grootste gedeelte relatief dun, maar de verkeersbelasting is zeer beperkt. Er ligt een fundering die bij onderhoud gehandhaafd kan worden. Aan de bovenkant ligt plaatselijk een teerhoudende oppervlakbehandeling. Dat betekent dat het asfalt van deze weg minimaal 29 jaar oud is (vanaf 1991 is het gebruik van teerhoudende producten in de wegenbouw verboden). Het asfalt van dit wegvak gaat richting einde van zijn levensduur. De dwarsscheuren, die normaal gesproken voor kunnen komen bij gebonden funderingen, zijn hier een teken dat de rek geheel uit het asfalt is. Nabij de overgang naar de onverharde weg is het asfalt over circa 15 meter kapot.

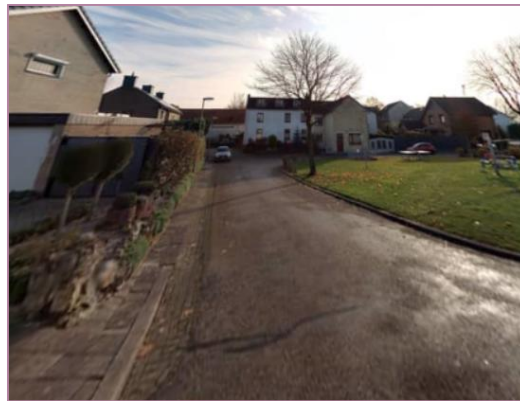
Tussen de kant van de rijbaan Huls en circa vijf meter uit de kant Huls (begin drempel) ligt asfalt dat visueel anders is dan het asfalt vanaf de drempel van betonstraatstenen. Hier is één boring extra uitgevoerd. Op dit korte gedeelte is sprake van scheurvorming en enkele reparaties (geen extra boringen). De schade ter plaatse van het asfalt na de drempel bestaat uit lichte rafeling van de oppervlakbehandeling en enkele lichte oneffenheden. Met name in de randen komt wat lichte scheurvorming en lichte craquelé voor. Incidenteel komt een dwarsscheurtje voor.

Foto 36: vanaf Kapelstraat (bron: Cyclomedia)

Het asfalt is op basis van de boringen sterk variabel in dikte. Soms ligt er maar 5 cm asfalt. De 'fundering' is ook variabel. De verkeersbelasting is zeer beperkt. Aan de bovenkant ligt voor het grootste gedeelte een teerhoudende oppervlakbehandeling. Dat betekent dat het asfalt van deze weg minimaal 29 jaar oud is (vanaf 1991 is het gebruik van teerhoudende producten in de wegenbouw verboden). Het asfalt van dit wegvak gaat richting einde van zijn levensduur. Het vervangen van de deklaag (bijvoorbeeld 40 mm dik) is hier niet mogelijk in verband met het plaatselijk erg dunne asfalt.

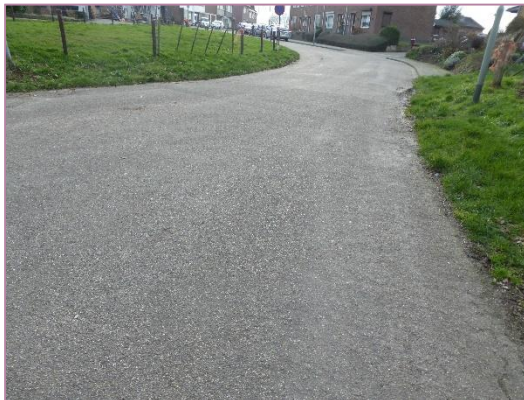
De eerste vijf meter uit de kant Huls heeft een visueel andere oppervlakbehandeling. Hiervoor is één extra boring genomen. De schade na de overgang deklaag bestaat uit plaatselijk ernstige rafeling van de oppervlakbehandeling en veel lichte oneffenheden. Op veel plaatsen komt lichte en soms matige randschade voor, plaatselijk is craquelé zichtbaar. Er zijn meerdere reparaties in de randen zichtbaar, enkele van deze reparaties zijn weer gescheurd. Het korte zijtakje van huisnummer 18 tot huisnummer 24 is visueel gelijk aan de doorgaande rijbaan, maar hier wordt een extra boring genomen in verband met een mogelijk afwijkende constructie.

Foto 38: vanaf Peuschkensheiderweg

Het asfalt is nabij de Huls wat dikker, maar voor de rest is de dikte soms zeer beperkt. Soms ligt er maar 4 cm asfalt. De 'fundering' is ook variabel. De verkeersbelasting is zeer beperkt. Aan de bovenkant is op enkele locaties een teerhoudende oppervlakbehandeling aangetroffen. Dat betekent dat het asfalt van deze weg minimaal 29 jaar oud is (vanaf 1991 is het gebruik van teerhoudende producten in de wegenbouw verboden). Het asfalt van dit wegvak gaat richting einde van zijn levensduur. Het vervangen van de deklaag (bijvoorbeeld 40 mm dik) is hier niet mogelijk in verband met het plaatselijk erg dunne asfalt. Gezien de gescheurde reparaties is deze maatregel ook onvoldoende.

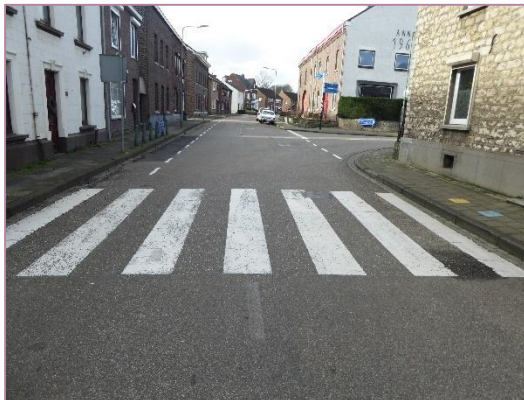
De rijbaan vanaf 11 meter uit de drempel bij huisnummer 115 heeft een grove slijtlaag. De schade bestaat uit plaatselijk lichte tot soms matige rafeling, veel lichte tot af en toe matige oneffenheden en de randen zijn over grote lengte gerepareerd maar deze reparaties zijn alweer gecraqueléerd. De verlaging bij Molt is bewust aangebracht vanwege (hemel)waterafvoer, feitelijk is dit een 'negatieve drempel'. Verder komen veel en diverse reparaties voor, evenals plaatselijke openstaande langslagen en incidenteel matige tot ernstige verzakkingen. Er zijn enkele overhakkers zichtbaar. Het wegprofiel is onvlak. Het vak eindigt bij de overgang van een grove naar een fijnkorrelige oppervlakbehandeling, net ten oosten van de kruising met de Sint Remigiusstraat.

Foto 40: vanaf Sint Remigiusstraat (overgang oppervlakbehandeling)

Het asfalt is op basis van de boringen sterk variabel in dikte en in opbouw. Soms ligt er maar 6 cm asfalt. De 'fundering' is ook variabel en werkt onvoldoende mee aan de draagkracht gezien de schadebeelden. De verkeersbelasting is redelijk druk met vaak zwaar landbouwverkeer. Aan de bovenkant ligt voor het grootste gedeelte een teerhoudende oppervlakbehandeling. Dat betekent dat het asfalt van deze weg minimaal 29 jaar oud is (vanaf 1991 is het gebruik van teerhoudende producten in de wegenbouw verboden). Het asfalt van dit wegvak is zwaar verouderd. Het vervangen van de dek- en tussenlaag met toepassing van stalen wapening is hier niet mogelijk in verband met het plaatselijk erg dunne asfalt.

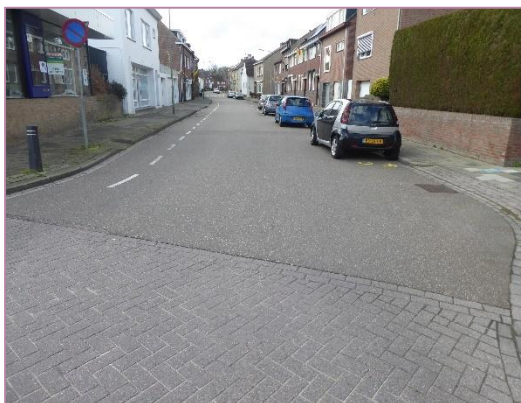
Foto 42: vanaf Dr. Ottenstraat (overgang asphalt-bss)

Het vak begint bij de overgang van een grove naar een fijnkorrelige oppervlakbehandeling, net ten oosten van de kruising met de Sint Remigiusstraat. De rijbaan heeft dus een fijnkorrelige slijtlaag. De schade bestaat uit plaatselijke rafeling en lichte oneffenheden. Verder komen diverse kleinere reparaties voor (geen extra boringen). Het wegprofiel is licht onvlak. Er is spoorvorming zichtbaar bij geparkeerde voertuigen. Het gedeelte tussen St. Remigiusstraat en Dr. Ottenstraat is druk bereden, inclusief busverkeer. De laatste circa 15 meter (oppervlakte circa 90 m<sup>2</sup>) heeft een recentere deklaag zonder schade. Gezien de grootte van dat vak is hier één boring extra genomen.

Het asfalt is hier wat dikker ten opzichte van het gedeelte ten westen van de Sint Remigiusstraat (vak 16a), maar de verkeersbelasting op vak 16b is ook duidelijk hoger. De onderhoudstoestand van dit vak is beter dan van vak 16a, echter de asfaltdikte houdt niet over en de 'fundering' is variabel in materiaal en dikte, maar betreft meestal stol.

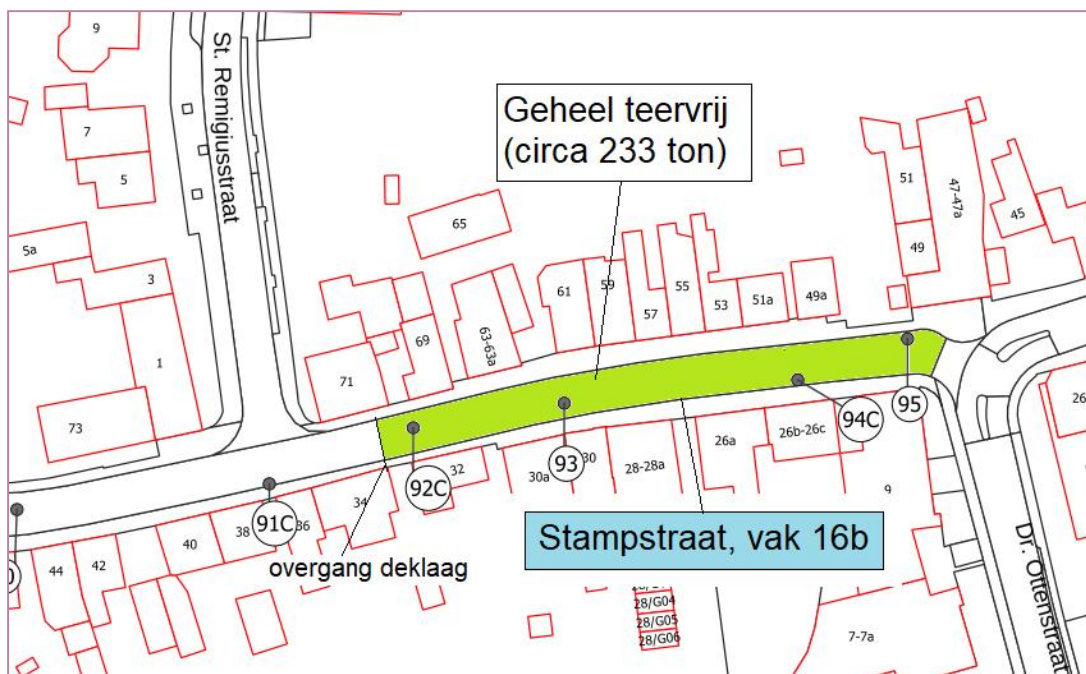
#### Resultaten teeronderzoek en boorlocaties (grafisch)

De constructie bestaat grotendeels uit 11,5 tot 14 cm asfalt (gemiddeld circa 12,5 cm). Het asfalt is teervrij (circa 233 ton). Kern 94C is door en door gescheurd. Onder het asfalt is 33 tot 42 cm stol aangetroffen. Onder de fundering is leem aanwezig. De laatste circa 15 meter (nabij de Dr. Ottenstraat) heeft een recentere constructie (16 cm asfalt: SMA-OAB-STAB) ten opzichte van de rest van het vak (met grindasfaltbeton onderin het asfalt). Waarschijnlijk is dit gedeelte in het recente verleden gerehabiliteerd.

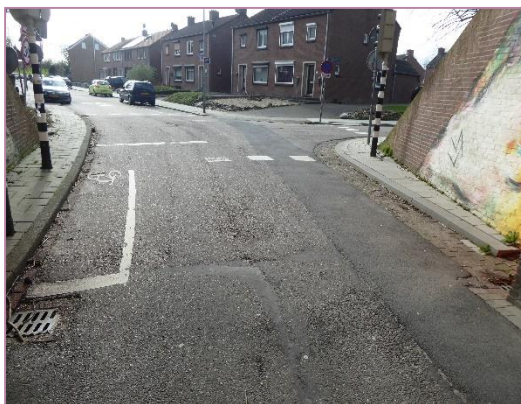
Foto 44: vanaf tunnel nabij Wijngracht

De laatste 15 meter, tussen de zuidzijde van de kruising Wijngracht en de zuidzijde van de tunnelingang, heeft visueel ander asphalt (oppervlakte circa 90 m<sup>2</sup>), hiervoor is één boring extra uitgevoerd. De schade bestaat daar uit lichte en matige rafeling, enkele langs- en dwarsscheuren en enkele openstaande lassen. Er is één gat aanwezig. De westelijke rand is over de gehele lengte recent gerepareerd (geen extra boring). Het asphalt in de tunnel behoort niet tot dit vak, maar is visueel en wat schade betreft vergelijkbaar. In de tunnel zijn diverse reparaties zichtbaar.

Het asfalt varieert sterk in dikte, net als het materiaal en de dikte van de 'fundering'. Onderin het asfalt is op de meeste plaatsen grindasfaltbeton aanwezig, dit duidt op een behoorlijk oude constructie. Het is daarom de vraag of het asfalt in 2010 vervangen is (opgave gemeente). Door de geparkeerde auto's rijdt het verkeer in twee richtingen altijd in hetzelfde spoor. Daar is de nu aanwezige constructie blijkbaar niet tegen bestand. Het vervangen van alleen de deklaag is gezien de aanwezige schade en de onlangs gerepareerde schades onvoldoende, de schade zal binnen enkele jaren terug komen.

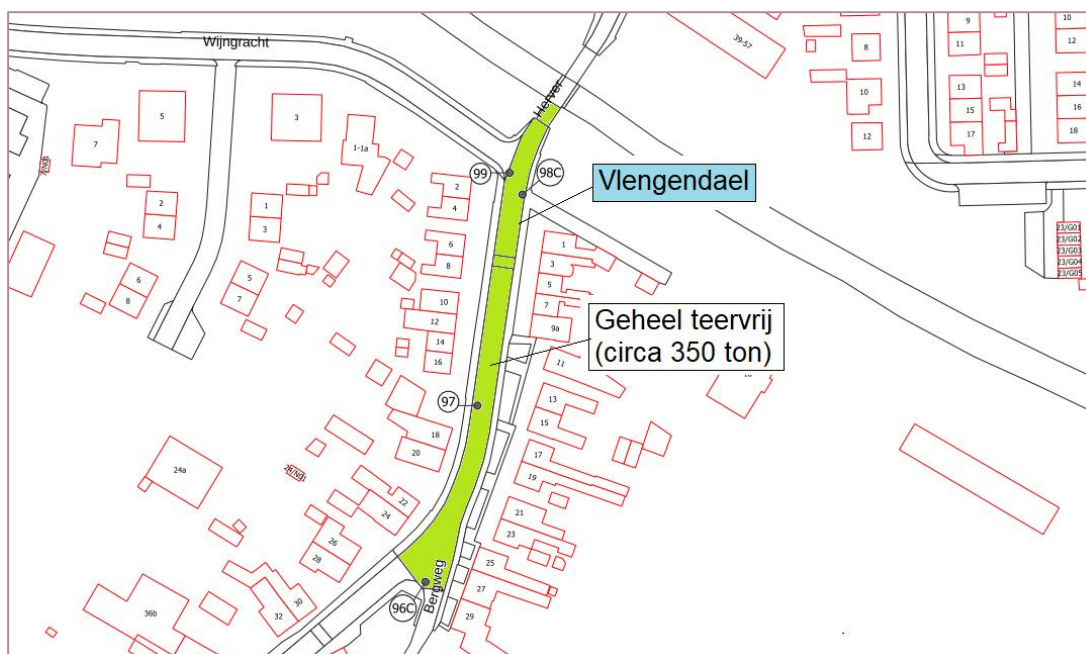
## Resultaten teeronderzoek en boorlocaties (grafisch)

De constructie bestaat uit 7 tot 20 cm asfalt (gemiddeld circa 15,5 cm). Het asfalt is teervrij (circa 350 ton). Kern 97 is onderin gescheurd (10 mm). Bij kern 98C hecht de onderste laag niet aan het asfalt daarboven. Onder het asfalt is 30 tot 35 cm stol danwel grind met leem aangetroffen. Onder de 'fundering' is leem aanwezig.

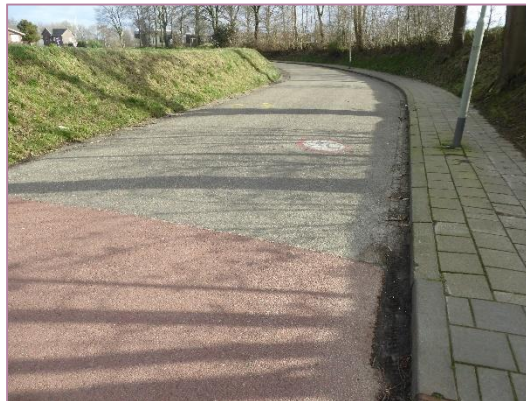
Foto 46: vanaf plateau (rood asfalt) Heiweg

De schade bestaat uit veel matige en meer dan plaatselijk ernstige randschade, met name aan de rechterkant. Ook zijn er plaatselijk lichte oneffenheden. Verder komt plaatselijk ernstige rafeling van de oppervlakbehandeling voor. In de binnenbocht is een reparatie van de rand zichtbaar, deze is alweer beschadigd (lichte randschade). De molgoot aan de noordzijde van de weg sluit niet goed aan op het asfalt en is over grote lengte verzakt.

De opbouw van de constructie (dikte asfalt, dikte en type fundering) zou hier voldoende moeten zijn, hoewel de asfaltdikte minimaal is. Aan de bovenkant ligt voor het grootste gedeelte een teerhoudende oppervlakbehandeling. Dat betekent dat het asfalt van deze weg minimaal 29 jaar oud is (vanaf 1991 is het gebruik van teerhoudende producten in de wegenbouw verboden). Op basis van de verouderde asfaltconstructie en de onderhoudstoestand dient het asfalt vervangen te worden. De fundering kan gehandhaafd worden.

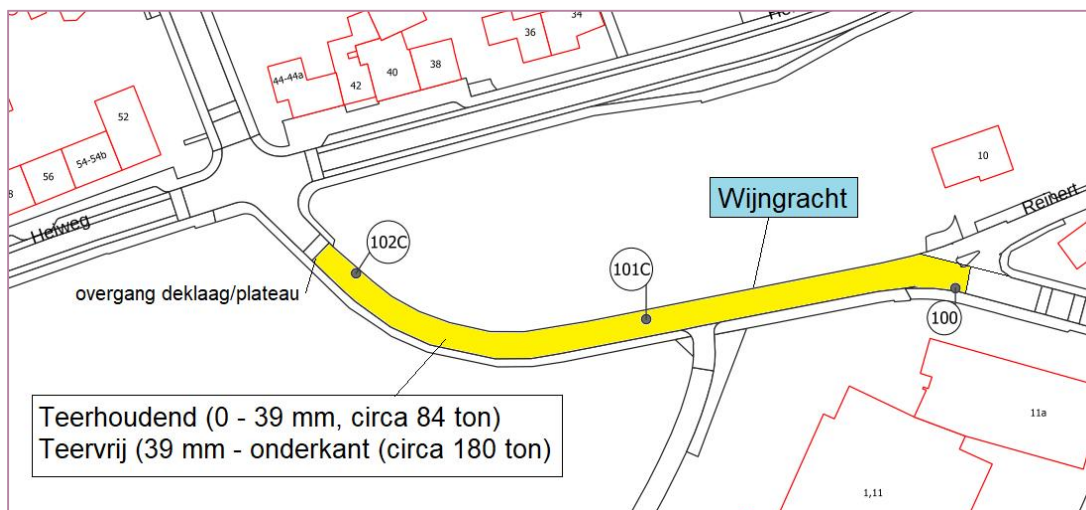
#### Resultaten teeronderzoek en boorlocaties (grafisch)

De constructie bestaat uit circa 12 cm asfalt (gemiddeld circa 12 cm). Het asfalt is deels teerhoudend (bovenste 39 mm selectief frezen, teerhoudend asfalt circa 84 ton) en deels teervrij (vanaf 39 mm tot onderkant asfalt, teervrij asfalt circa 180 ton). Onder het asfalt is 14,5 tot 38 cm natuursteen/grind met puin aangetroffen. Onder de fundering is leem aanwezig.

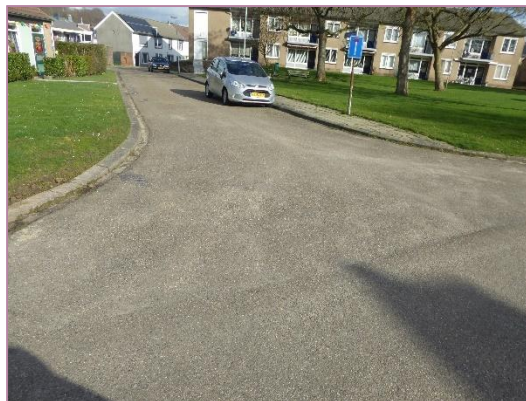
Foto 48: vanaf Cochemstraat huisnr. 3

De schade is op alle gedeeltes vergelijkbaar: de oppervlakbehandeling is plaatselijk ernstig gerafeld. Verder komen veel lichte oneffenheden voor en plaatselijk wat scheuren (waarvan sommige gevuld). Daarnaast komt af en toe matige randschade voor.

Het toepassen van wederom een oppervlakbehandeling wordt hier afgeraden in verband met wringend verkeer en parkerende auto's. Ook worden daarmee de vele lichte oneffenheden niet weggenomen. Het is beter om hier over 1 à 2 jaar de deklaag te vervangen (40 mm frezen, aanbrengen 40 mm AC 11 surf DL-B). Het vrijkomende asfalt is teervrij (circa 86 ton). Voor deze maatregel is geen verkennend bodemonderzoek en asbestonderzoek nodig. Gezien de onderhoudstoestand worden de trottoirs ook vervangen.

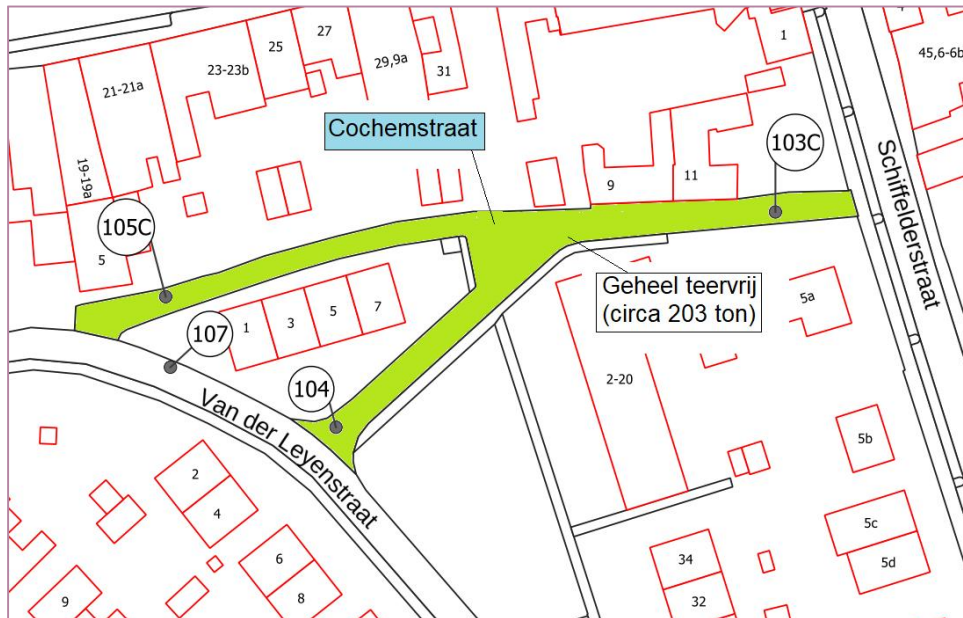
Resultaten teeronderzoek en boorlocaties (grafisch)

De constructie bestaat uit 9 tot 10 cm asfalt (gemiddeld circa 9,5 cm). Het asfalt is teervrij (circa 203 ton). Onder het asfalt is 30 cm deels gebonden puin (boring 103C) of 41 cm stol (boring 105C) aangetroffen. Onder de fundering is leem aanwezig.

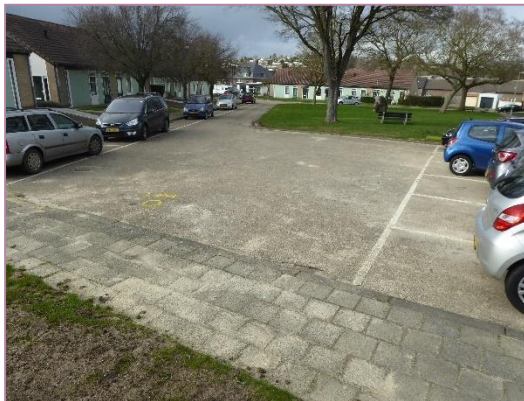
Foto 51: vanaf huisnr. 16

De schade bestaat uit plaatselijk lichte tot soms matige rafeling van de oppervlakbehandeling, wat lichte oneffenheden en af en toe een korte dwarsscheur. Vanaf huisnummer 5 tot huisnummer 12 komt lichte tot soms matige randschade (craquelé) voor, deze is deels gevuld met bitumineuze voegvulmassa. Nabij de Schilterstraat ligt een putdeksel circa 1,5 cm te laag ten opzichte van de bovenkant asfalt.

Het asfalt is relatief dun. Een echte fundering lijkt alleen aanwezig op het einde, nabij huisnummer 16, maar de verkeersbelasting is erg laag. Geadviseerd wordt om over 1 à 2 jaar de deklaag te vervangen (40 mm frezen, aanbrengen 40 mm AC 11 surf DL-B). Ter plaatse van de randschade (circa 80 x 1,5 meter) dient ook de laag daaronder vervangen te worden door 50 mm AC 22 base OL-B. Het vrijkomende asfalt is teervrij (in totaal circa 105 ton).

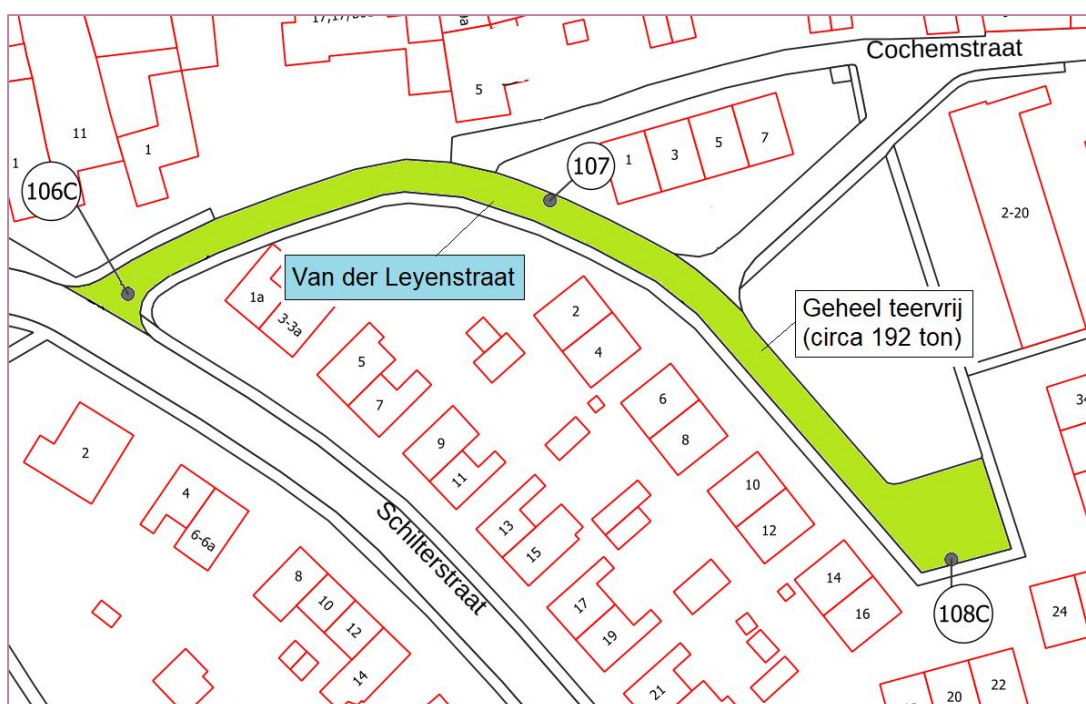
#### Resultaten teeronderzoek en boorlocaties (grafisch)

De constructie bestaat uit 8 tot 9 cm asfalt (gemiddeld circa 9 cm). Het asfalt is teervrij (circa 192 ton). Kern 107 is door en door gescheurd. Onder het asfalt is 21 cm grindpaklaag (boring 106C) of 41 cm puingranulaat (boring 108C) aangetroffen. Onder de fundering is leem aanwezig.

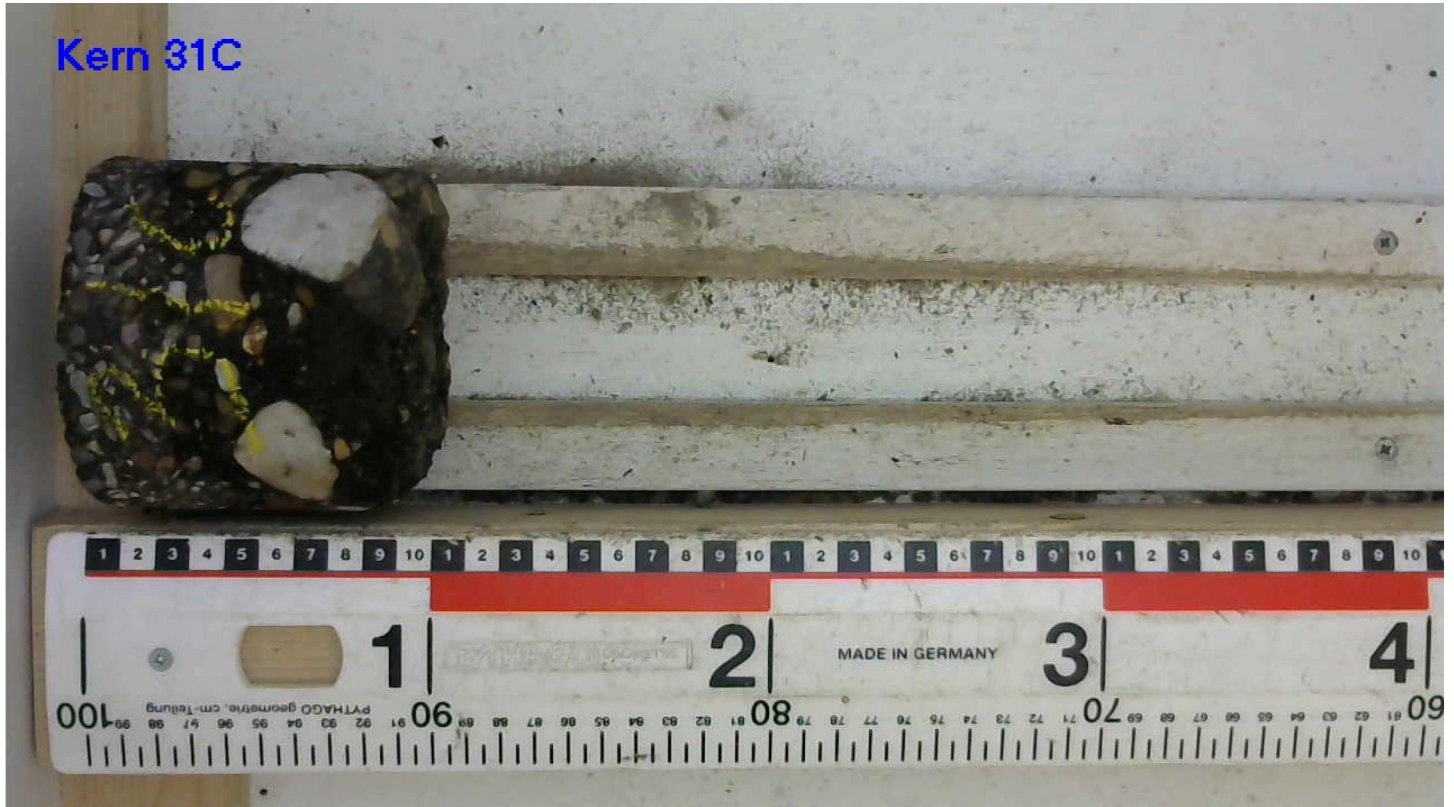
**Kern 31C**

| RAW proef: | | 77.1 | | | 77.2 | 77.3 | | | Opmerking | |
|---|---|---|---|---|---|---|---|---|---|--|
| 31C | 1 | 9 | 9 | Opp.behandeling | geen | | | | 0-84 mm gescheurd*<br><br>dikte boorstaat, gedesintegreerd* | |

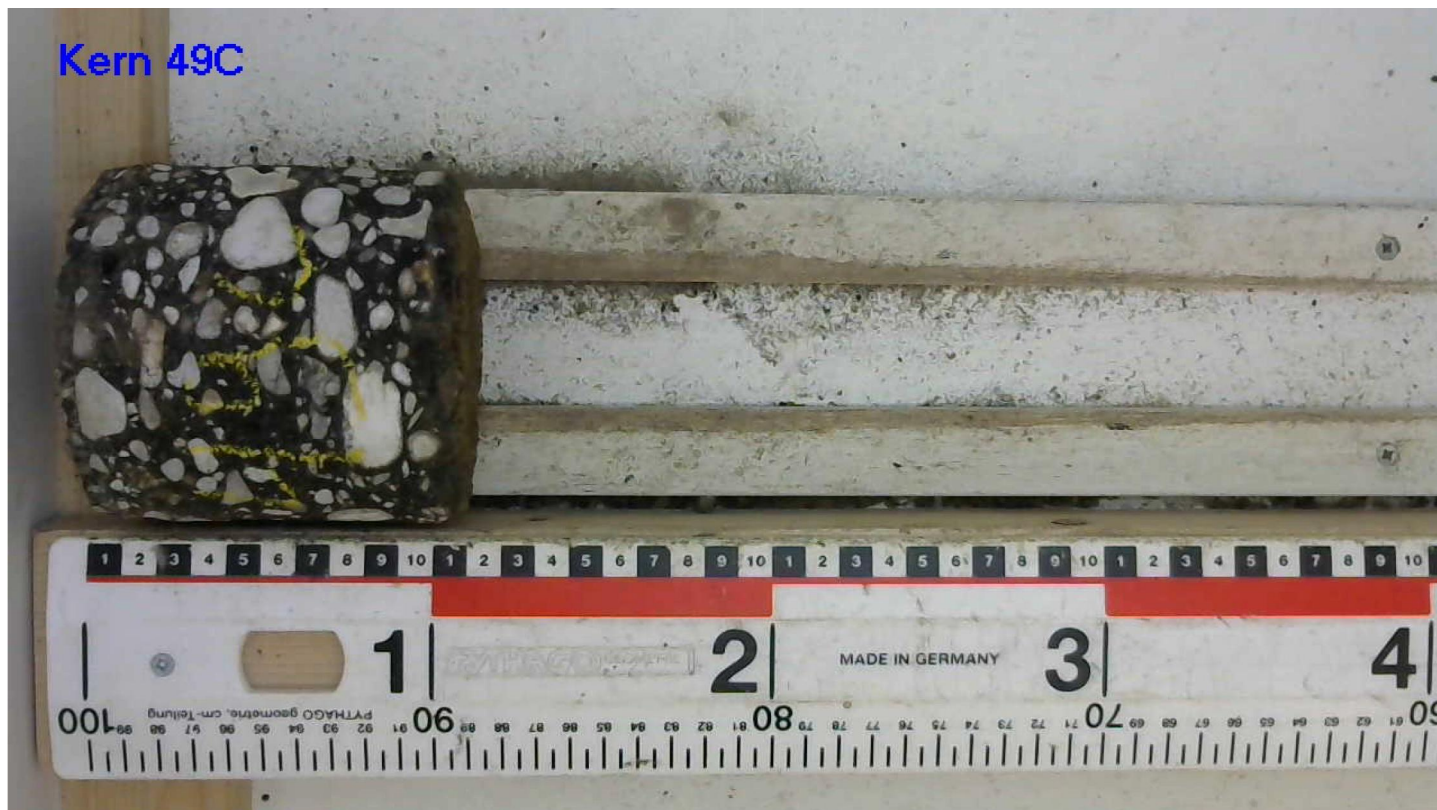
**Kern 49C**

| RAW proef: | | 77.1 | | | 77.2 | 77.3 | | | Opmerking |
|---|---|---|---|---|---|---|---|---|---|
| 49C | 1 | 10 | 10 | Opp.behandeling | 0-11 | MM20 | 37-104 | nee | 70-119 mm gescheurd* |

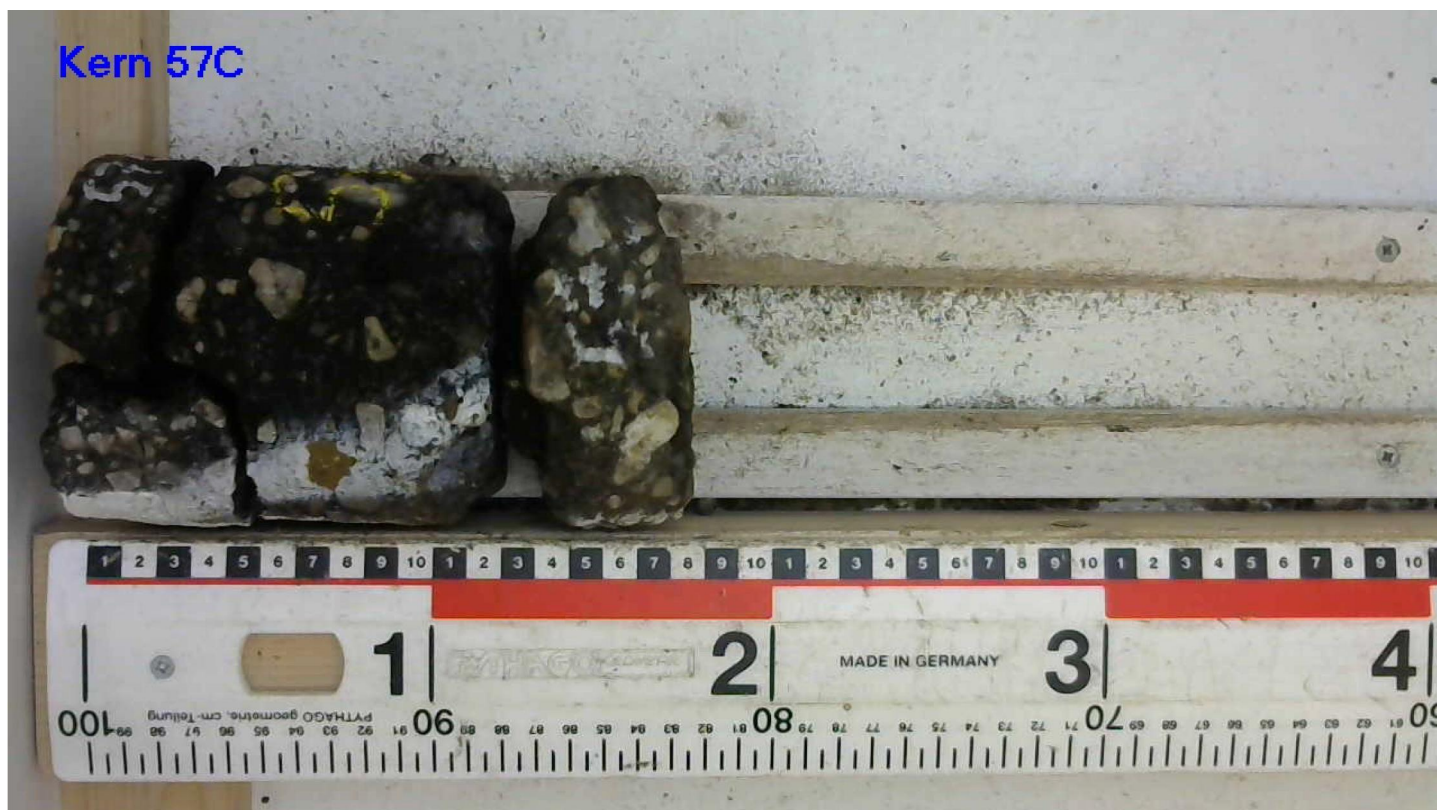
Kern 57C

| RAW proef: | | 77.1 | | | 77.2 | 77.3 | | | Opmerking |
|---|---|---|---|---|---|---|---|---|---|
| 57C | 1 | 6 | 6 | Opp.behandeling | geen | MM22 | 0-48 | nee | 0-55 mm gescheurd* |
