Meetrapport nr. 20230179

Plaats Herten

Locatie Sportpark Wolfsberg

Mast nr. 007

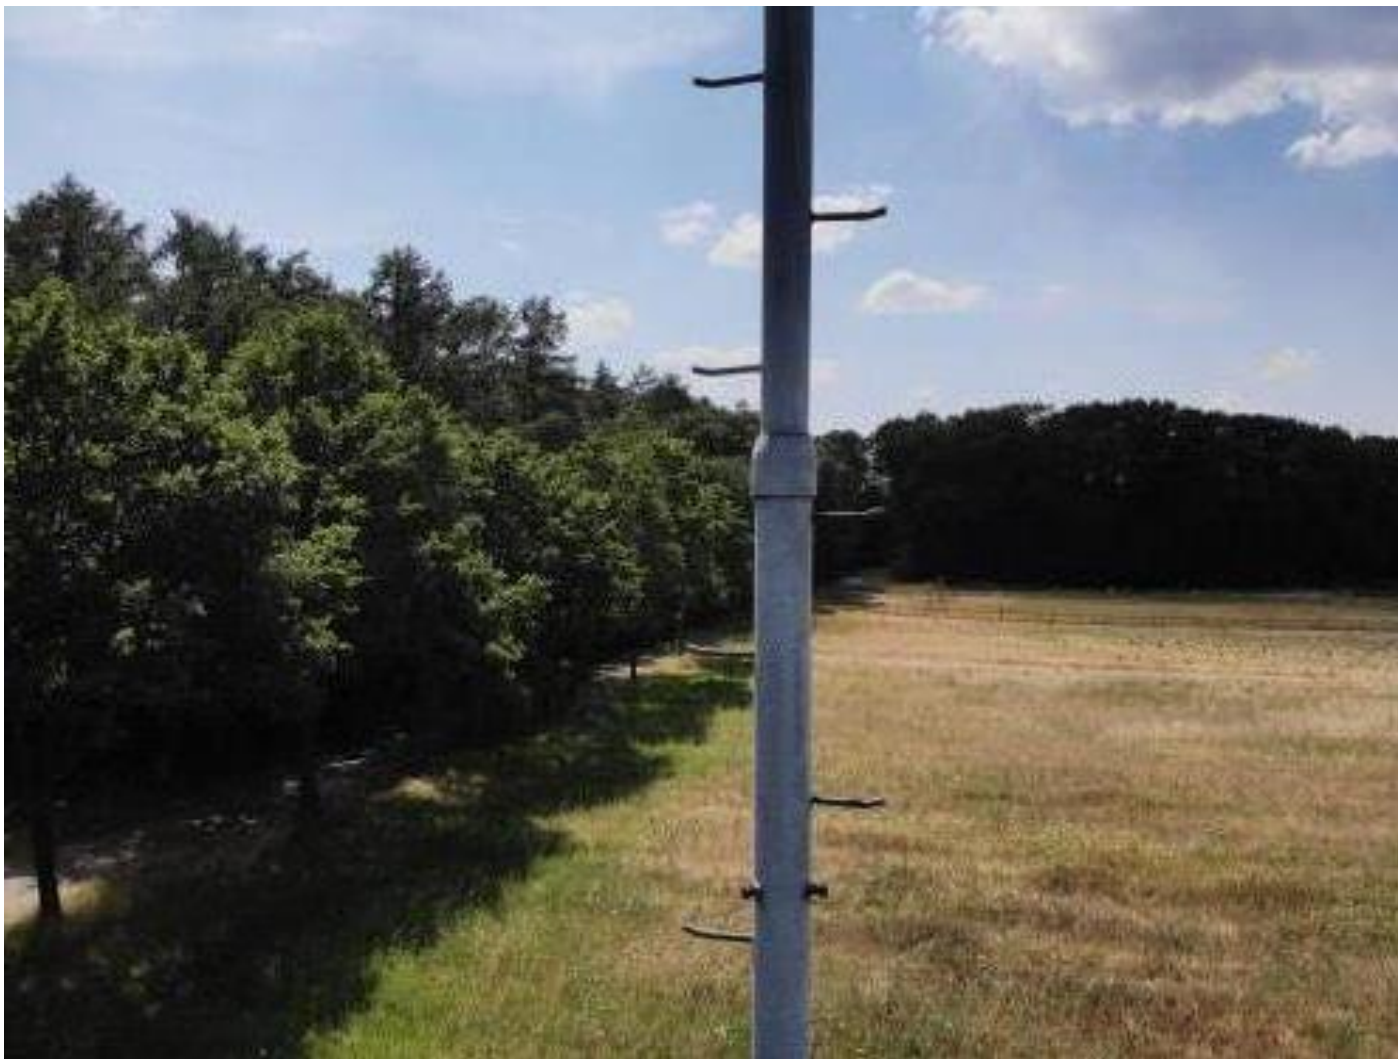
**Opmerking** R1

Bemerkung : Corrosie aan de mast, waaronder bij de lasnaden (kritische delen van de mast), 1 armatuur bevestigd, zie foto

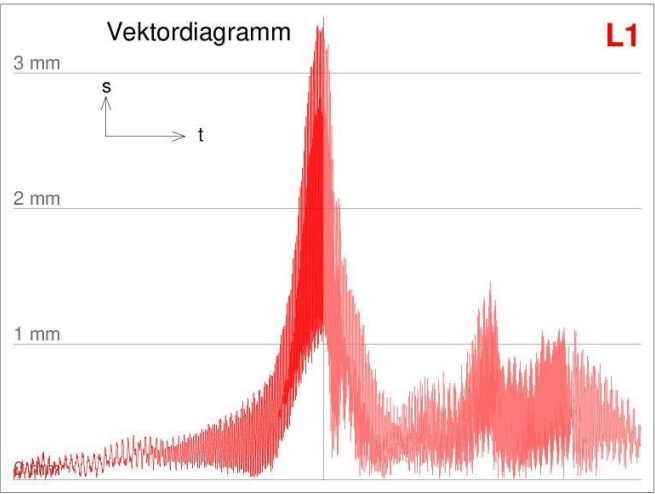
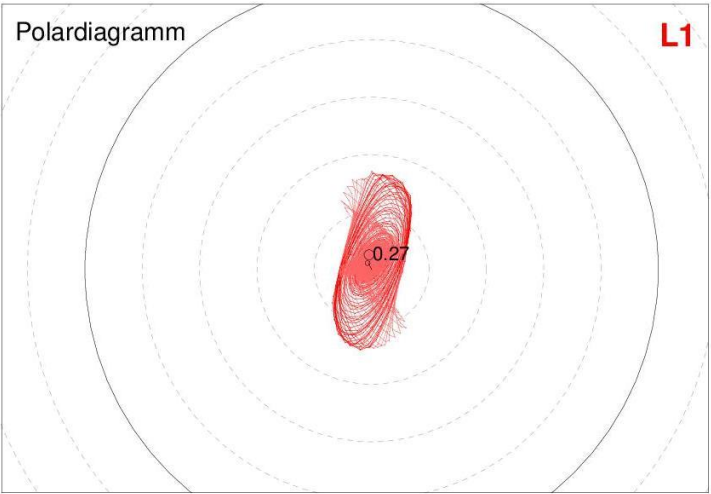
Bemerkung : Corrosie aan de mast, waaronder bij de lasnaden (kritische delen van de mast), 1 armatuur bevestigd, zie foto

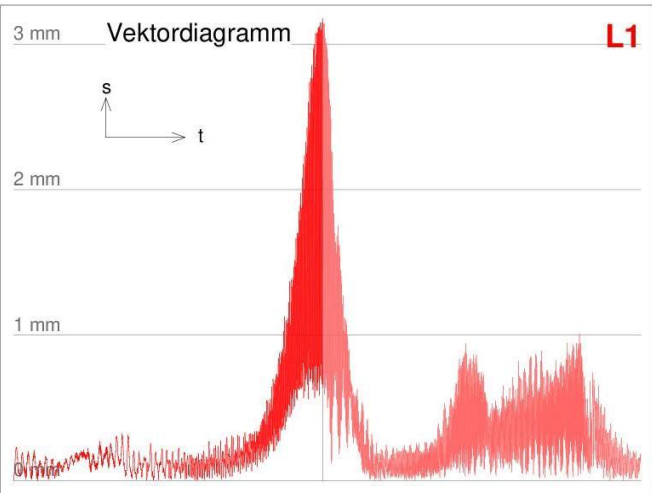
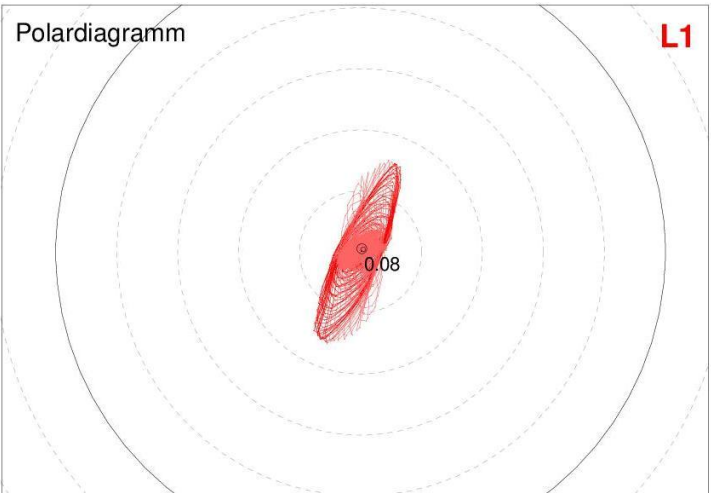
Bemerkung : Corrosie aan de mast, waaronder bij de lasnaden (kritische delen van de mast), 1 armatuur bevestigd, zie foto
