Meetrapport nr. 20230179

Plaats Herten

Locatie Sportpark Wolfsberg

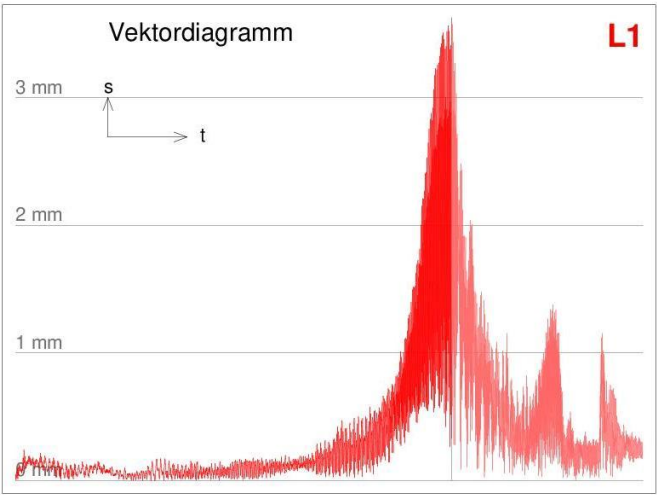
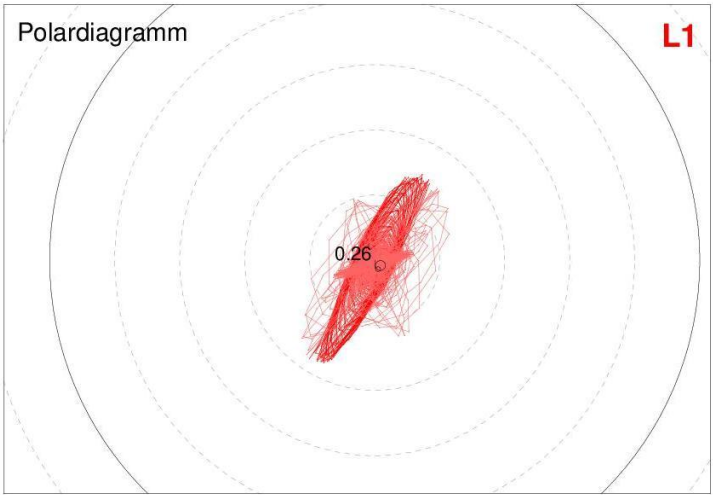
Bemerkung : Corrosie aan de mast, zie foto A62 oct 2d 2arm

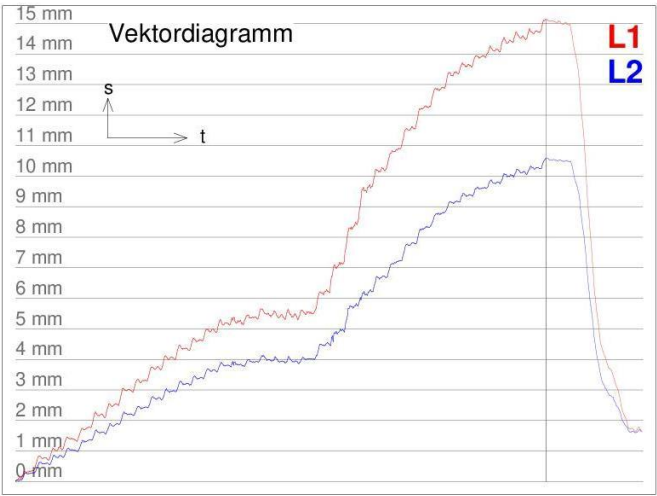
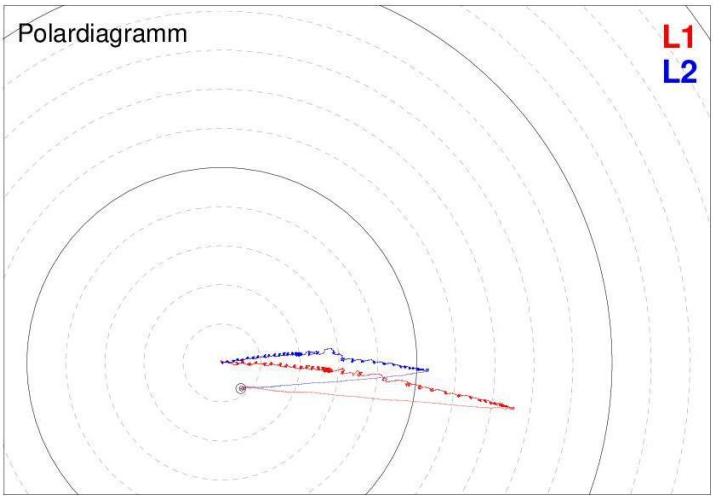
Bemerkung : Corrosie aan de mast, zie foto A62 oct 2d 2arm

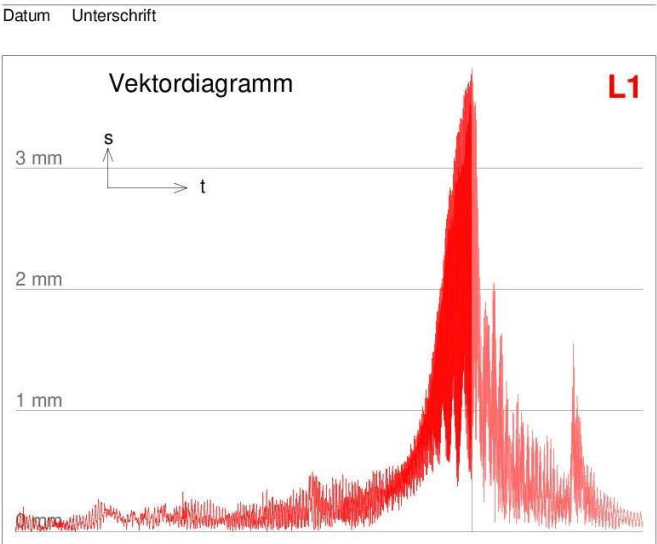
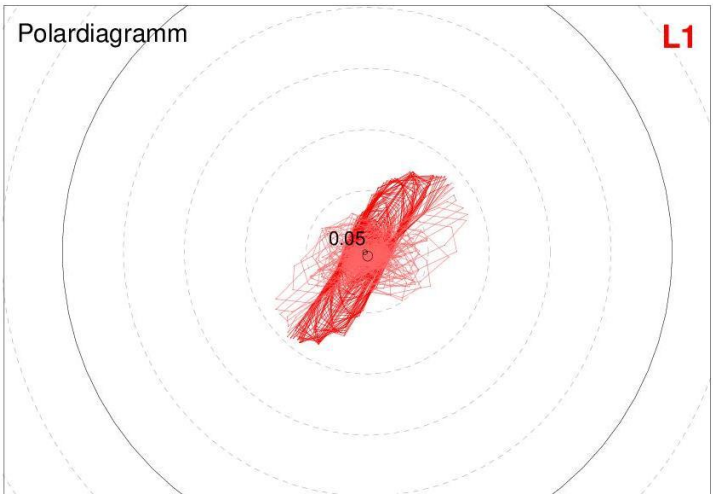
| Straße : Sportpark Wolfsberg | Bemerkung : Corrosie aan de mast, zie foto A61 oct 2d |

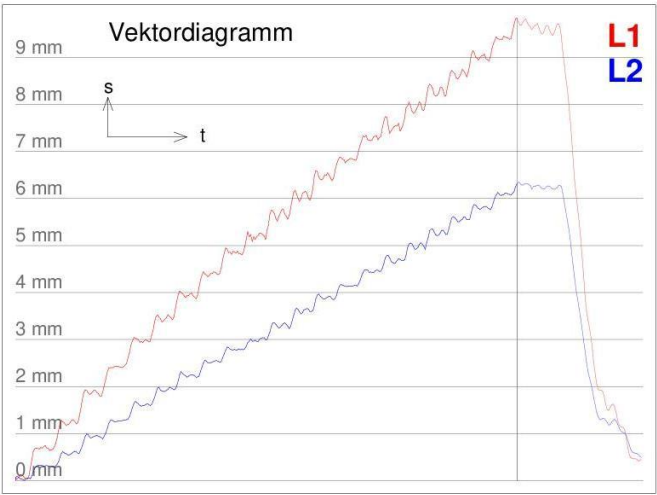
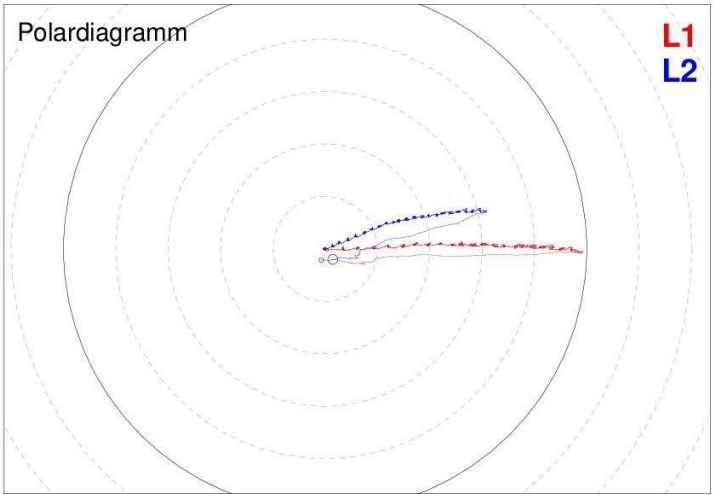
verzinkt : x  
Lack :  
Manschette : 0  
Bemerkung : Corrosie aan de mast, zie foto A61 oct 2d

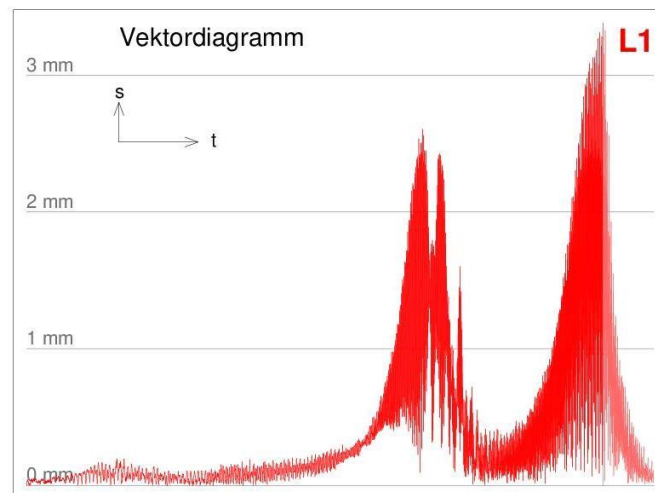
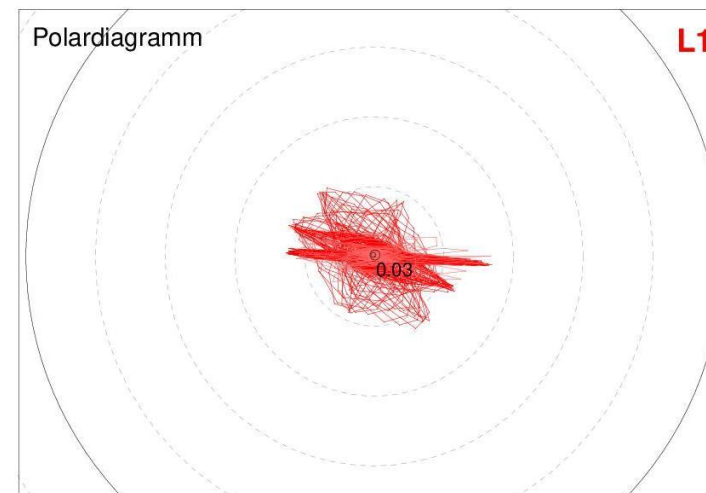
Mast- / Objektzähler : 5  
Mast- / Objektname : 3  
Mast- / Objekttyp : gm15  
konisch : x  
verzinkt : x  
Lack :  
Manschette : 0  
Bemerkung : Corrosie bij de basis, zie foto A5 oct 1d

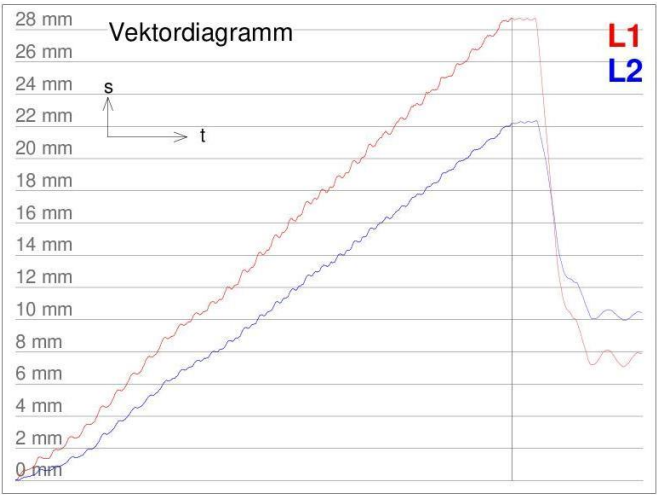
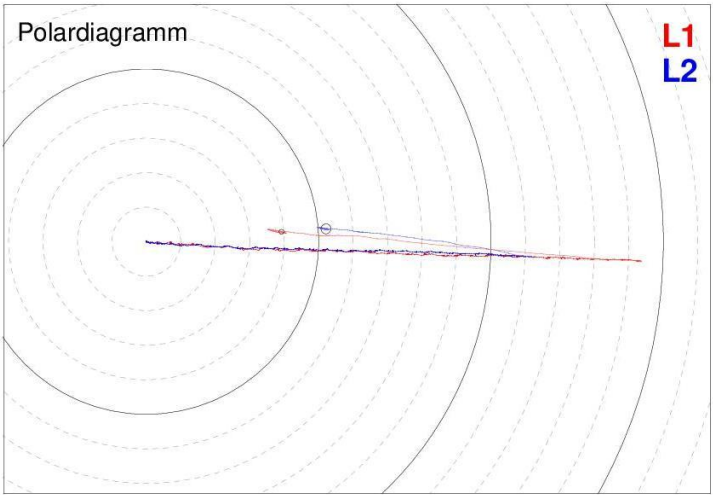
| Straße : Sportpark De Wijher | Bemerkung : Corrosie bij de basis, zie foto A5 oct 1d |

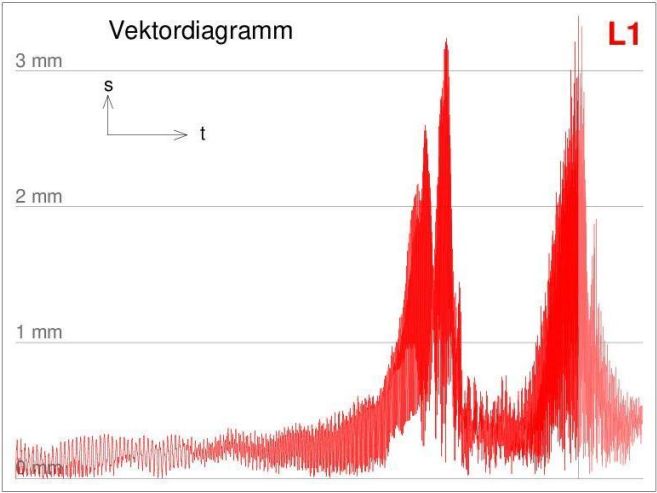
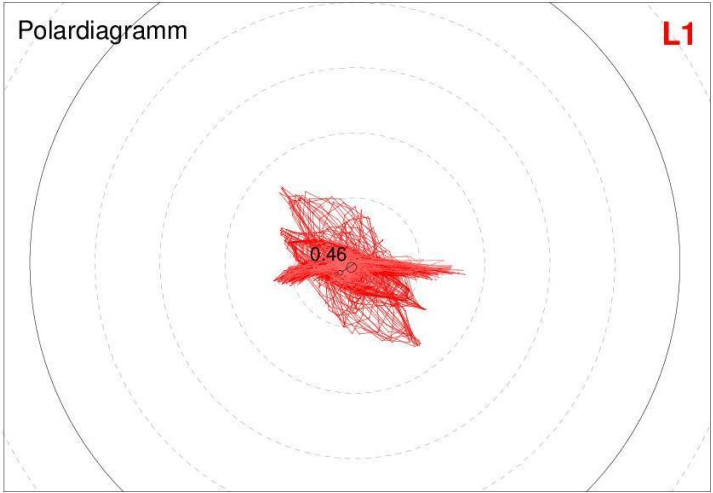
| Straße : Sportpark De Wijher | Bemerkung : Corrosie bij de basis, zie foto A6 oct 1d |

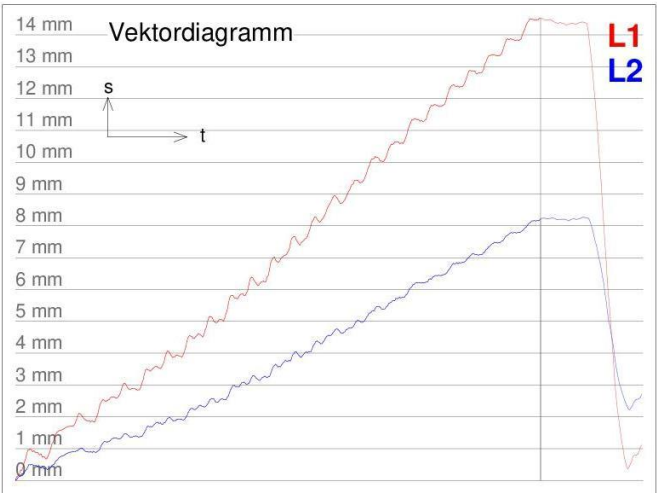
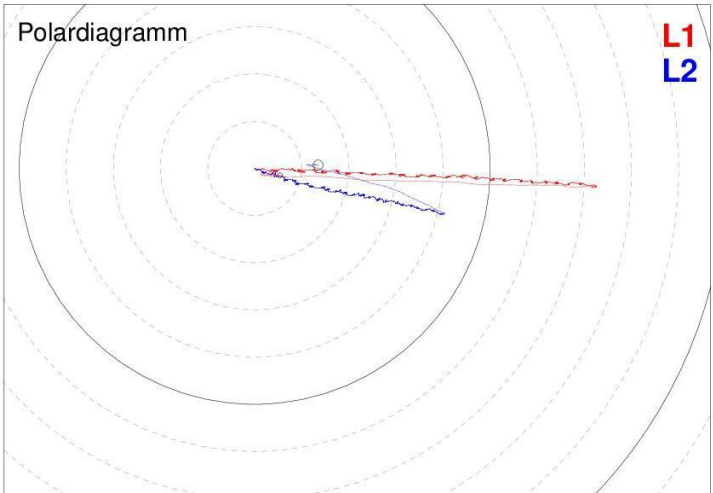
| Straße : Sportpark De Wijher | Bemerkung : Corrosie bij de basis, zie foto A6 oct 1d |

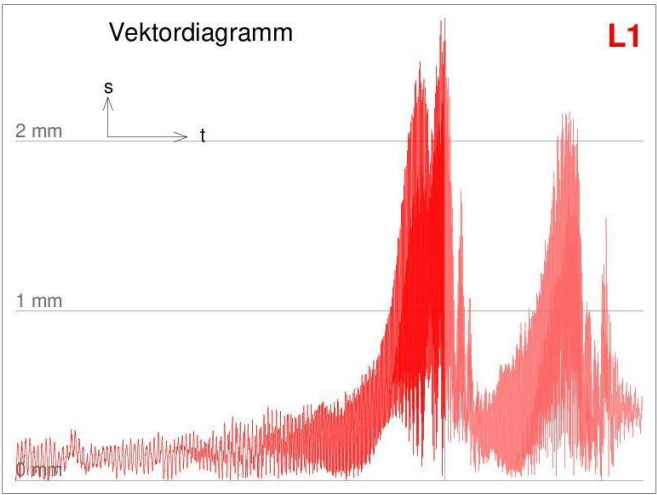
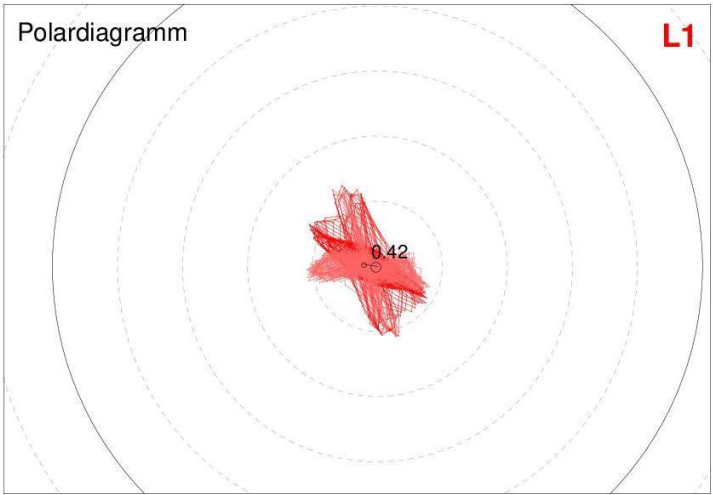
Mast- / Objektzähler : 7  
Mast- / Objektname : 5  
Mast- / Objekttyp : gm15  
konisch : x  
verzinkt : x  
Lack :  
Manschette : 0  
Bemerkung : Corrosie bij de basis, zie foto A7 oct 1d

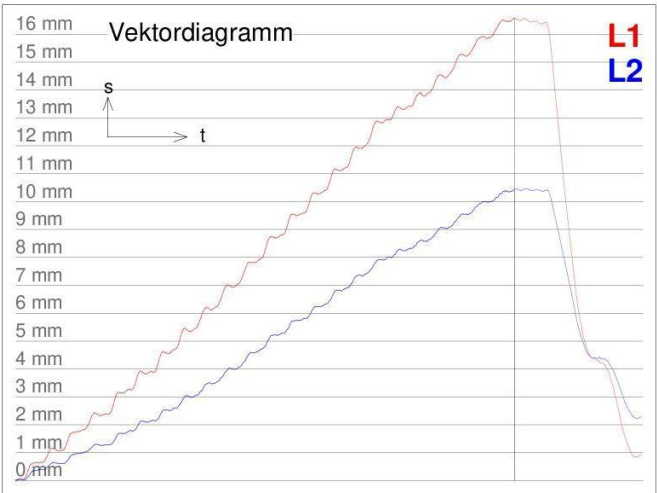
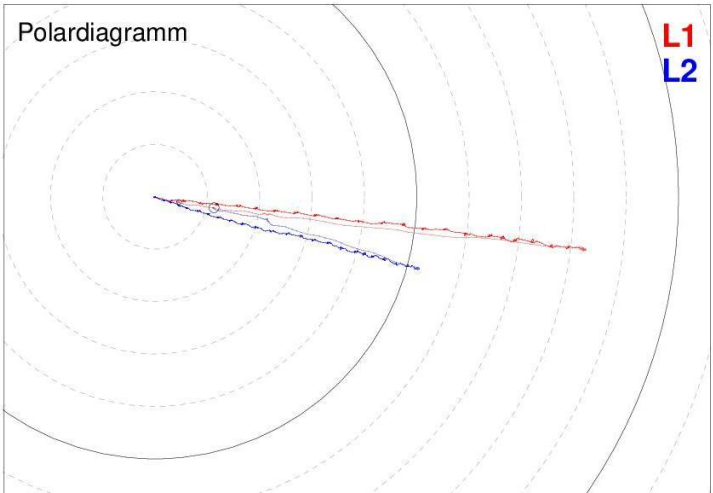
| Straße : Sportpark De Wijher | Bemerkung : Corrosie bij de basis, zie foto A7 oct 1d |

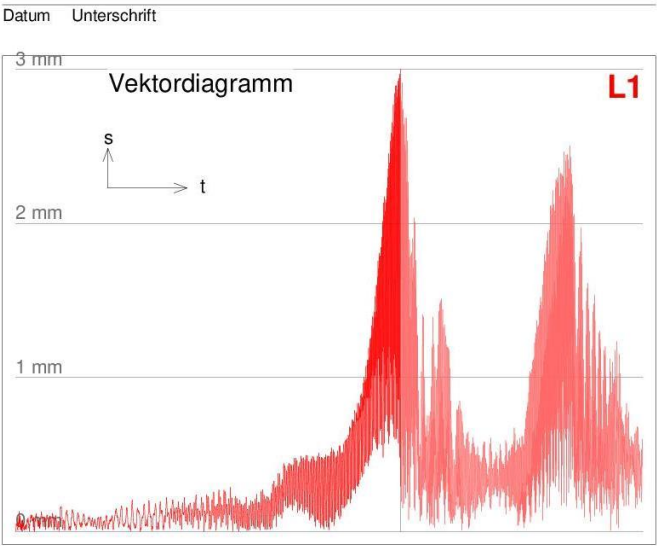
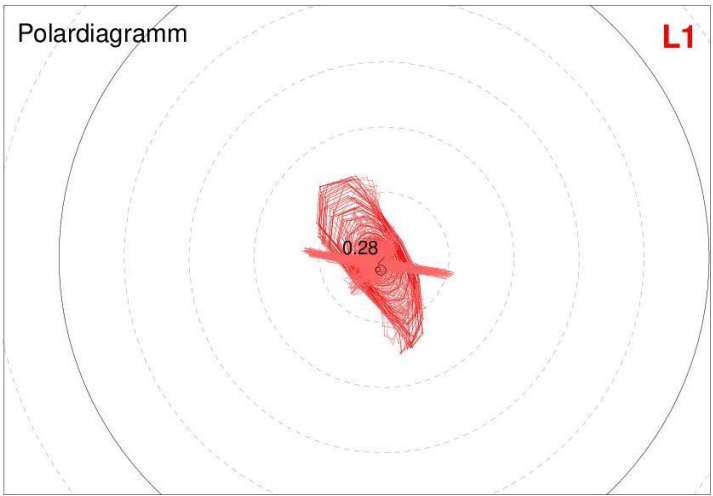
| Ortsteil : | Bemerkung : Corrosie bij de basis, zie foto A8 oct 1d 3arm |

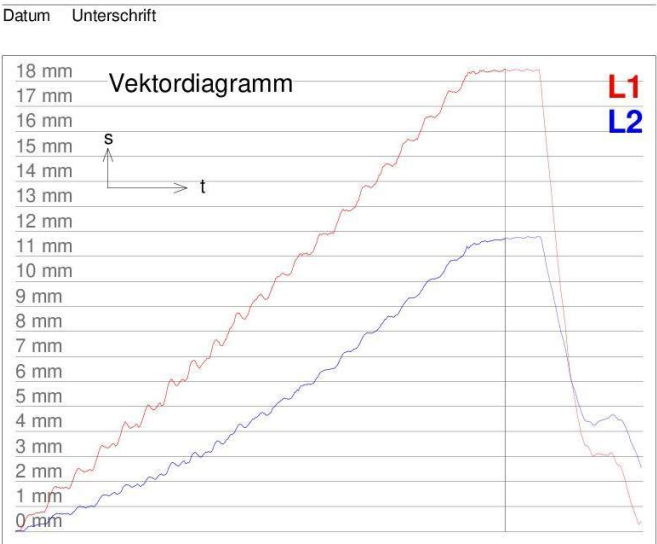
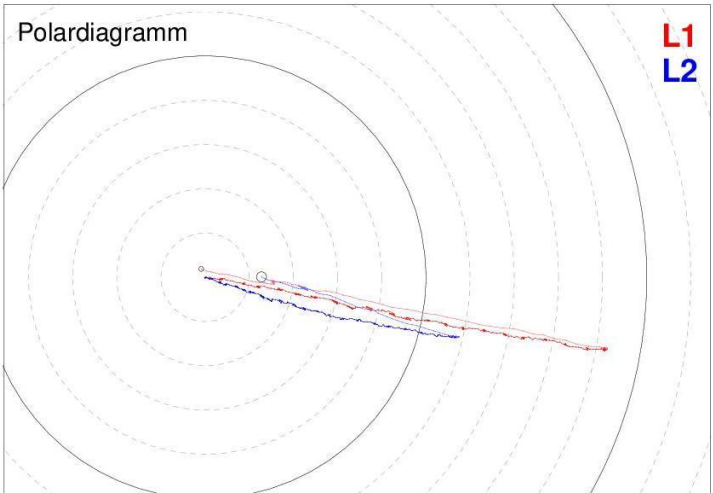
Meetrapport nr. 20230179  
Plaats Roermond  
Locatie Sportpark De Wijher  
Mast nr. 006  
Opmerking M30\_0613008B

| Straße : Sportpark De Wijher | Bemerkung : Corrosie bij de basis, zie foto A8 oct 1d 3arm |

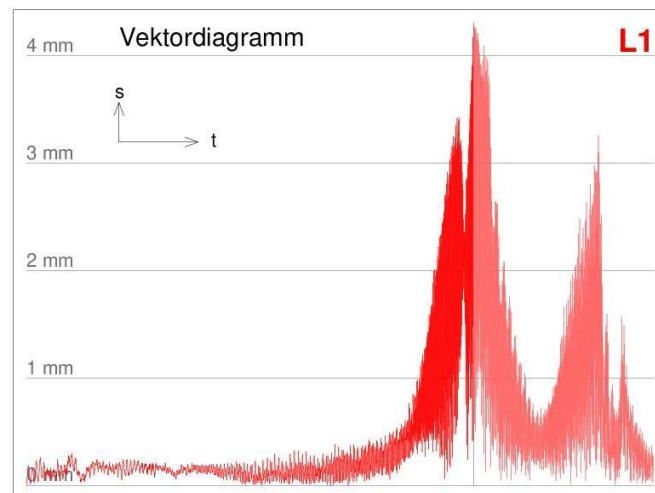
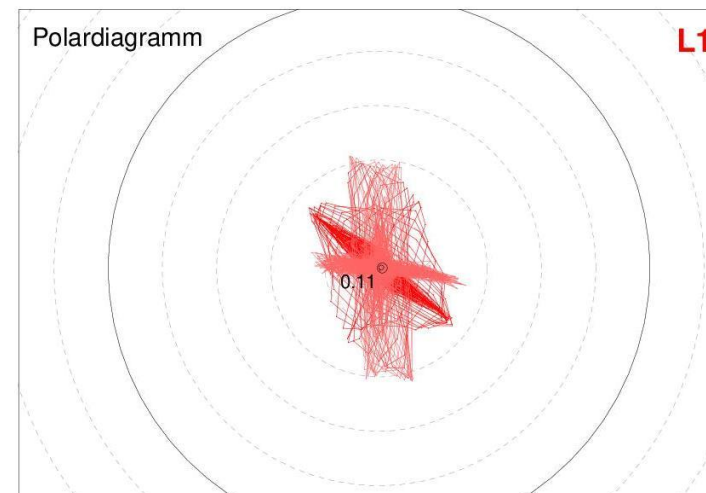
Bemerkung : Corrosie aan mast, zie foto A16 oct 1d

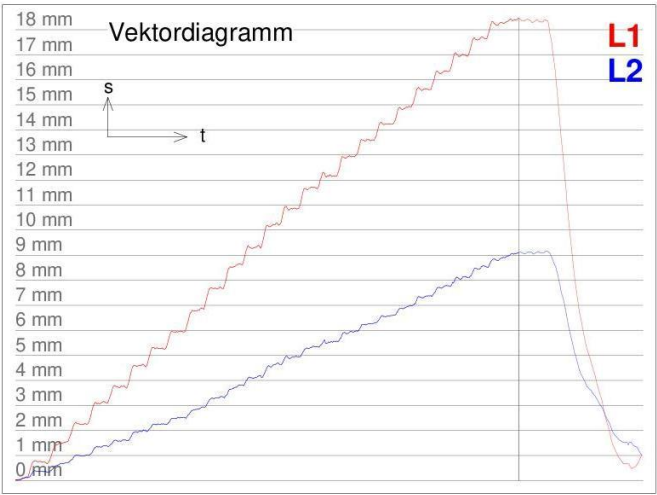
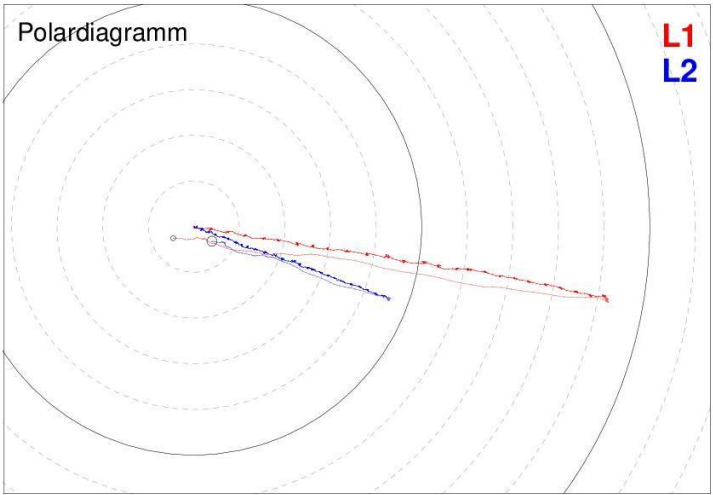
Meetrapport nr. 20230179  
Plaats Roermond  
Locatie Sportpark De Wijher  
Mast nr. 007  
Opmerking M30\_0613016B

| Ortsteil : | Bemerkung : Corrosie aan mast, zie foto A16 oct 1d |

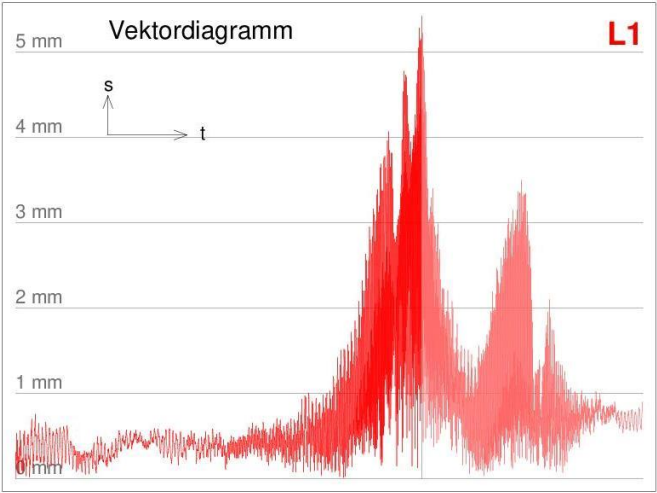
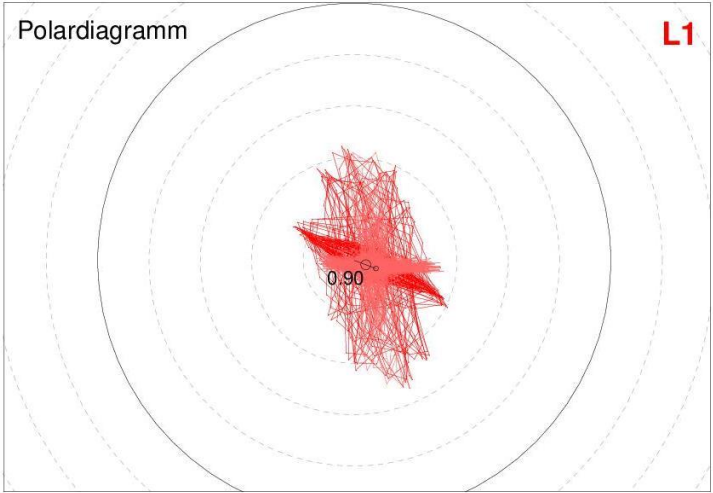
Meetrapport nr. 20230179  
Plaats Roermond  
Locatie Sportpark De Wijher  
Mast nr. 008  
Opmerking M30\_0613017A

| Straße : Sportpark De Wijher | Bemerkung : Corrosie aan mast, zie foto A17 oct 1d |

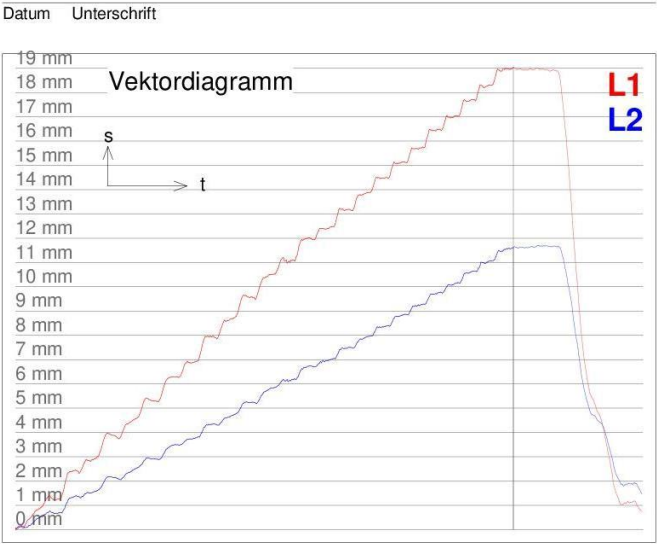
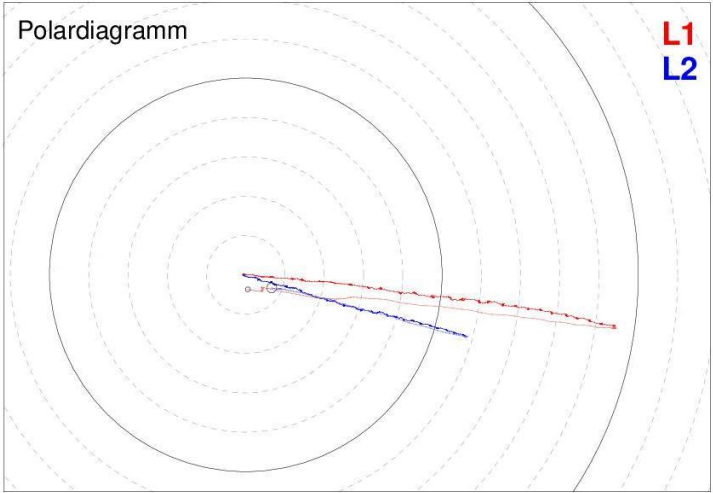
Meetrapport nr. 20230179  
Plaats Roermond  
Locatie Sportpark De Wijher  
Mast nr. 008  
Opmerking M30\_0613017B

| Ortsteil : | Bemerkung : Corrosie aan mast, zie foto A17 oct 1d |

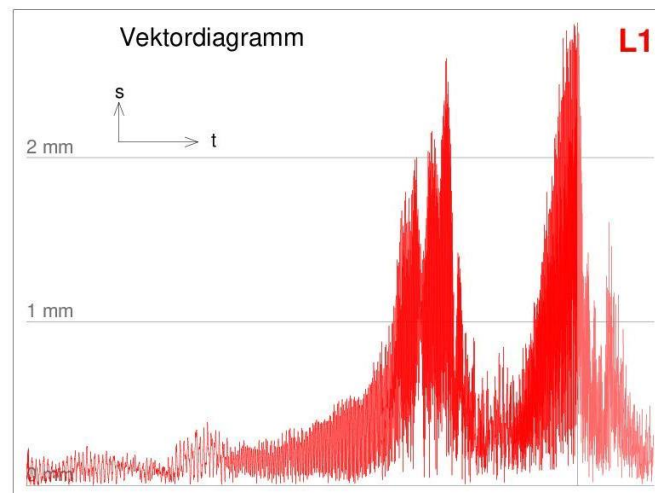
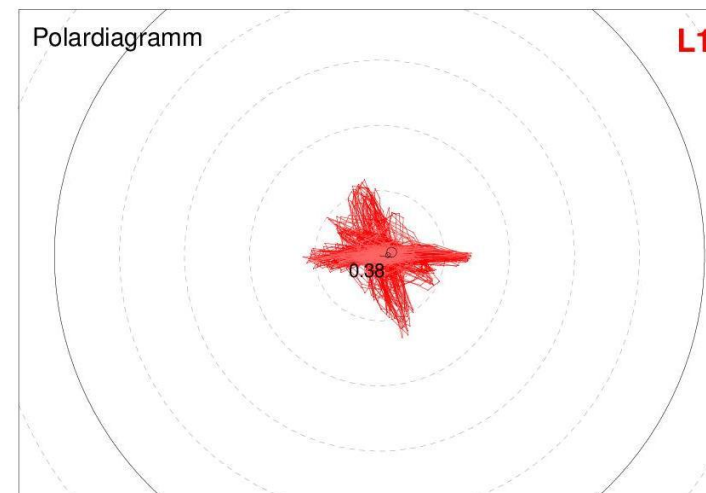
Bemerkung : Corrosie bij de basis, zie foto A18 oct 1d

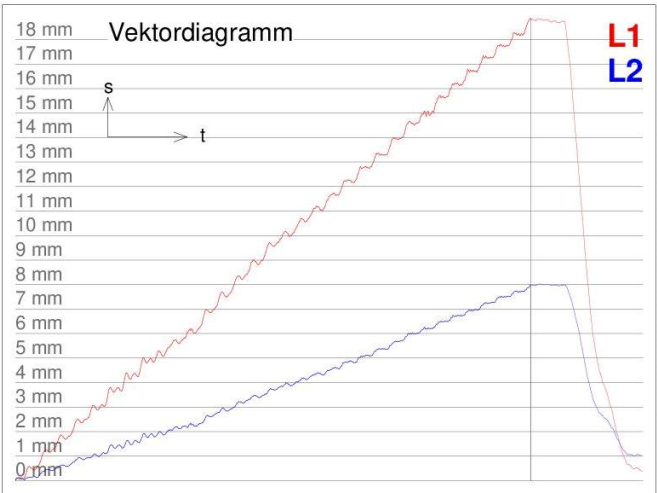
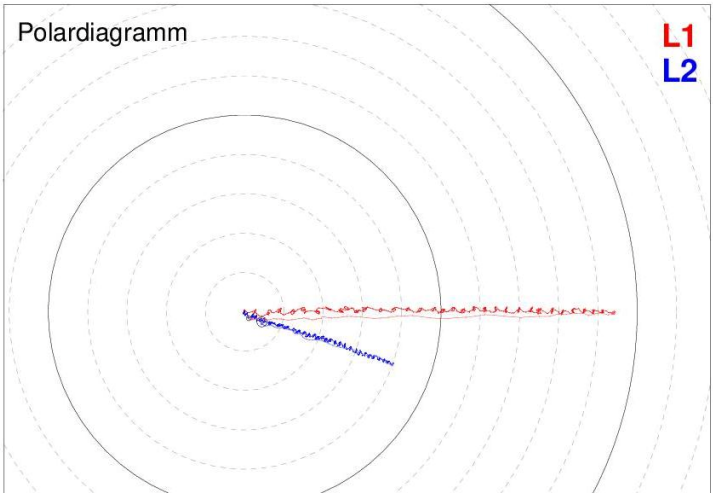
Meetrapport nr. 20230179  
Plaats Roermond  
Locatie Sportpark De Wijher  
Mast nr. 009  
Opmerking M30\_0613018B

| Straße : Sportpark De Wijher | Bemerkung : Corrosie bij de basis, zie foto A18 oct 1d |

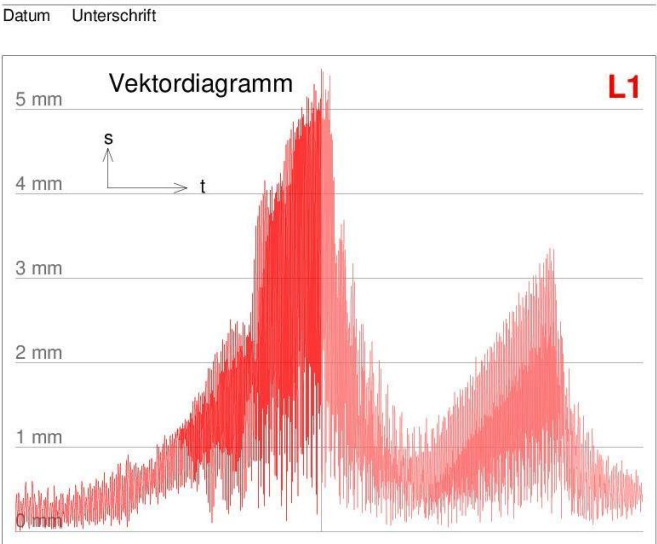
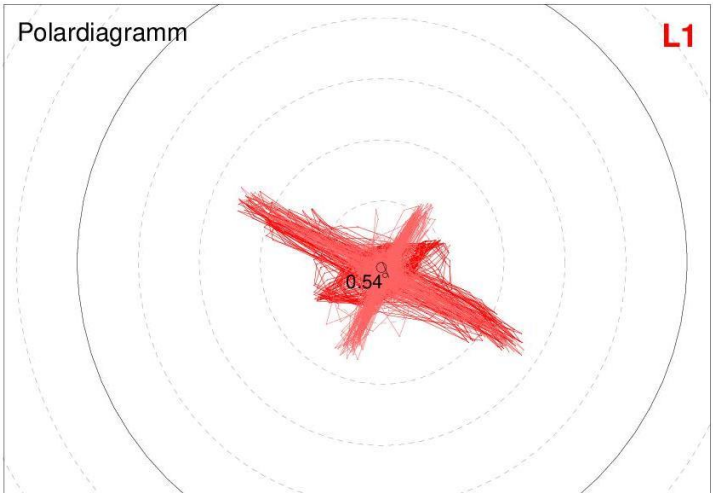
| Ortsteil : | Bemerkung : Corrosie aan de mast, zie foto A15 oct 1d |

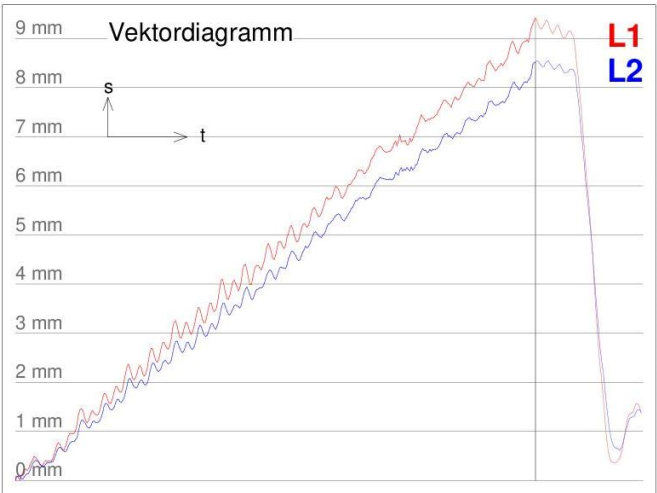
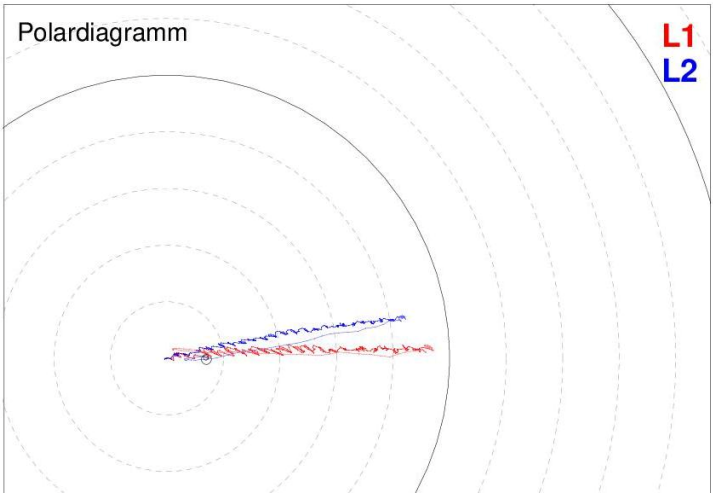
Meetrapport nr. 20230179  
Plaats Roermond  
Locatie Sportpark De Wijher  
Mast nr. 011  
Opmerking M30\_0613015B

| Ortsteil : | Bemerkung : Corrosie aan de mast, zie foto A15 oct 1d |

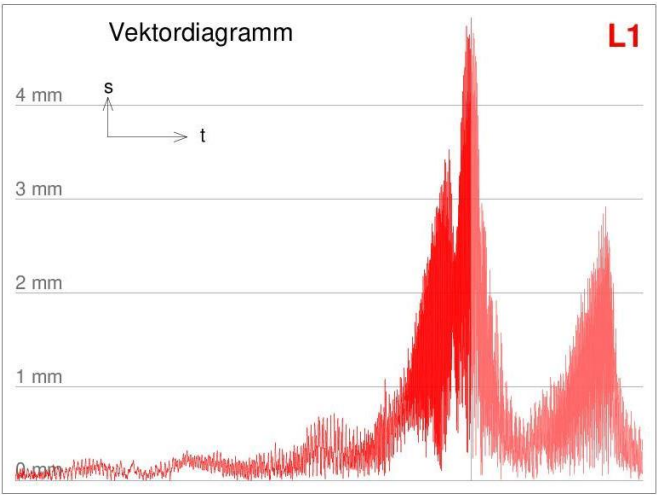
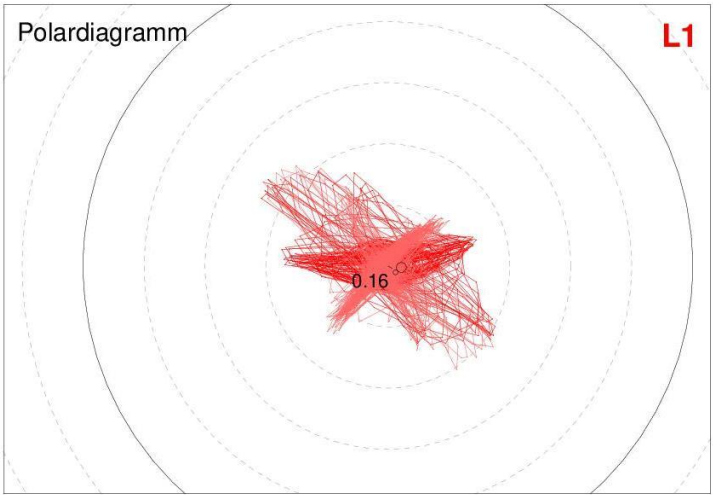
Meetrapport nr. 20230179  
Plaats Roermond  
Locatie Sportpark De Wijher  
Mast nr. 012  
Opmerking M30\_0613014A

Bemerkung : Corrosie aan de mast, zie foto A14 oct 1d

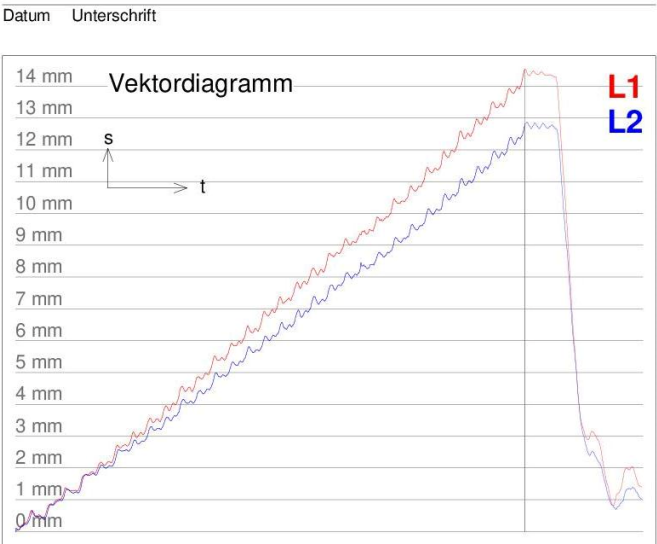
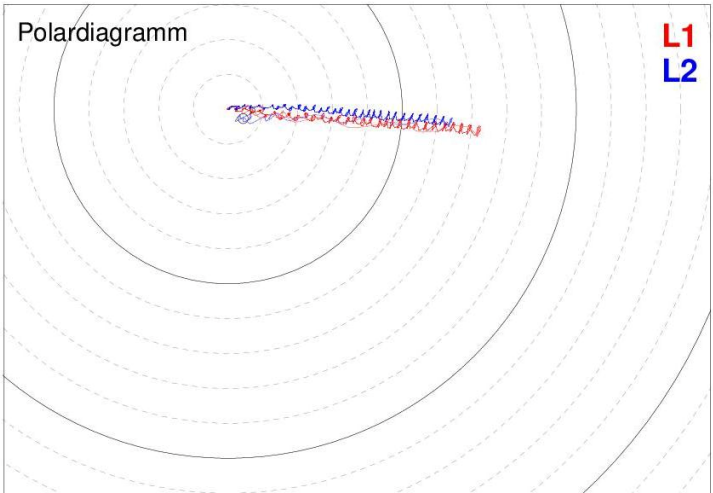
Meetrapport nr. 20230179  
Plaats Roermond  
Locatie Sportpark De Wijher  
Mast nr. 012  
Opmerking M30\_0613014B

| Ortsteil : | Bemerkung : Corrosie aan de mast, zie foto A14 oct 1d |

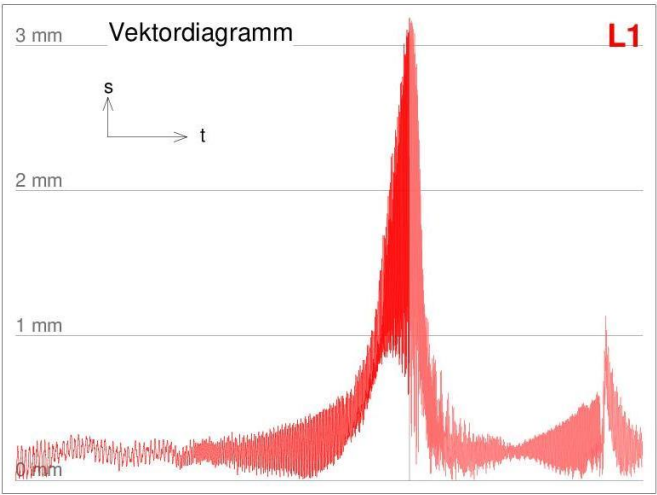
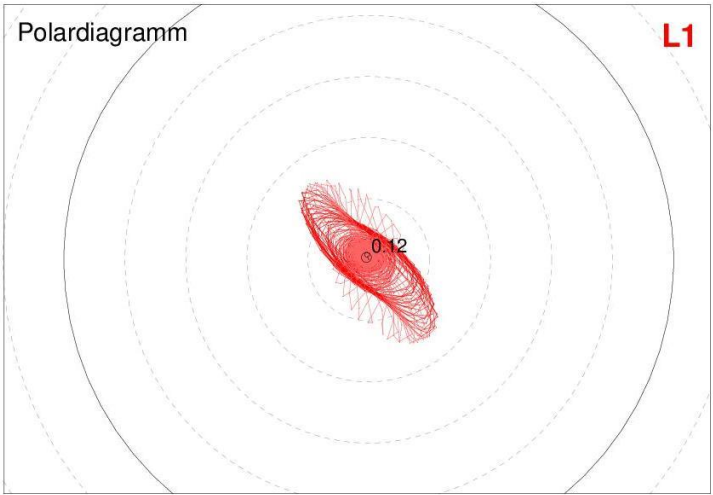
Meetrapport nr. 20230179  
Plaats Roermond  
Locatie Sportpark De Wijher  
Mast nr. 028  
Opmerking M30\_0614004A

| Ortsteil : | Bemerkung : Corrosie bij de basis, zie foto A36 oct 0d |

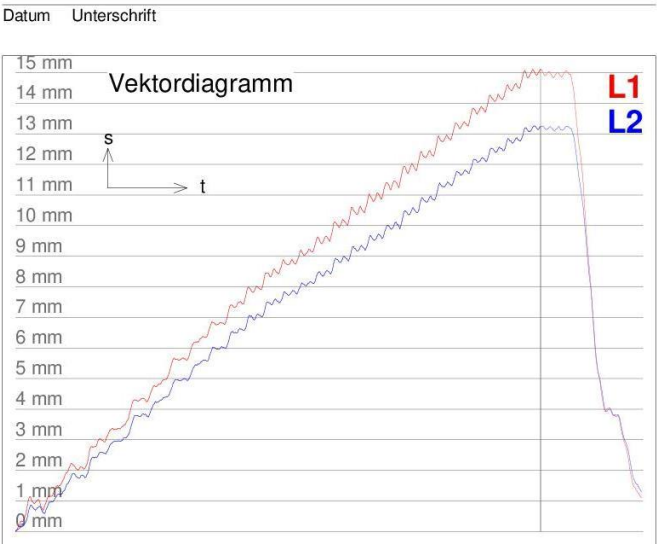
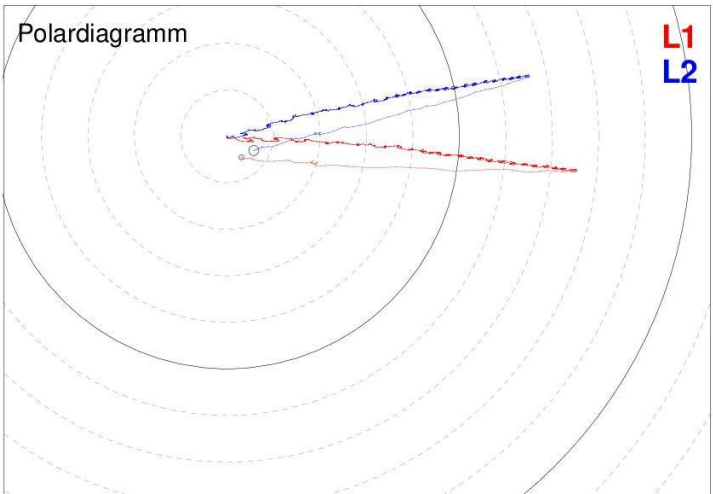
Meetrapport nr. 20230179  
Plaats Roermond  
Locatie Sportpark De Wijher  
Mast nr. 028  
Opmerking M30\_0614004B

| Ortsteil : | Bemerkung : Corrosie bij de basis, zie foto A36 oct 0d |

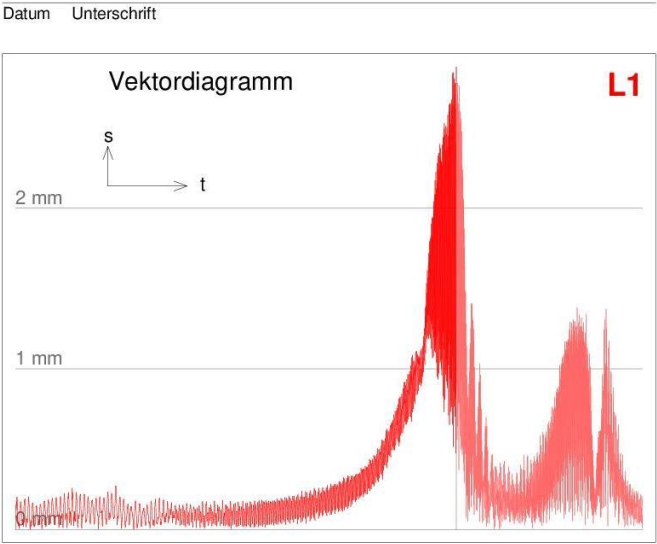
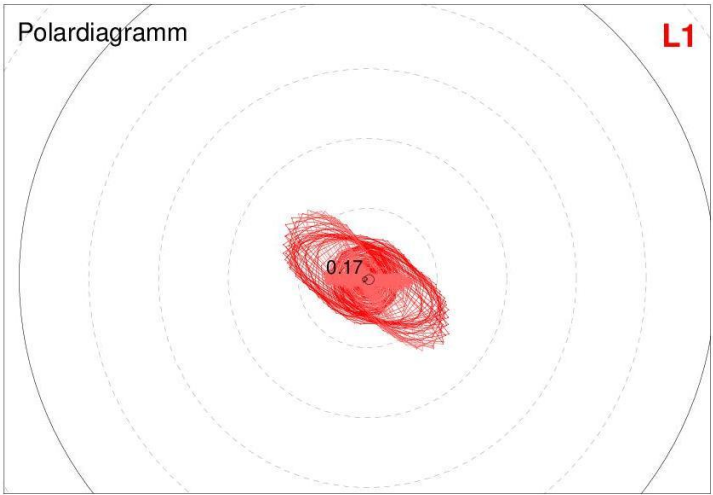
Meetrapport nr. 20230179  
Plaats Roermond  
Locatie Sportpark Kitskensberg  
Mast nr. 002  
Opmerking M30\_0615013A

| Straße : Sportpark Kitskensberg | Bemerkung : Corrosie aan de mast, zie foto A79 oct 1d |

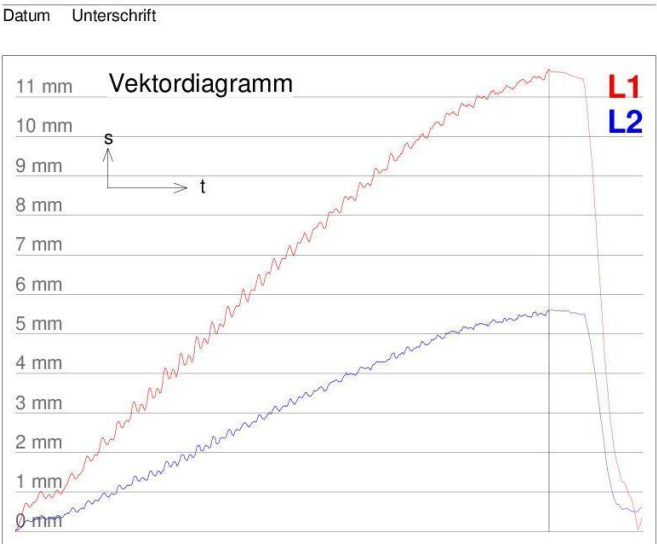
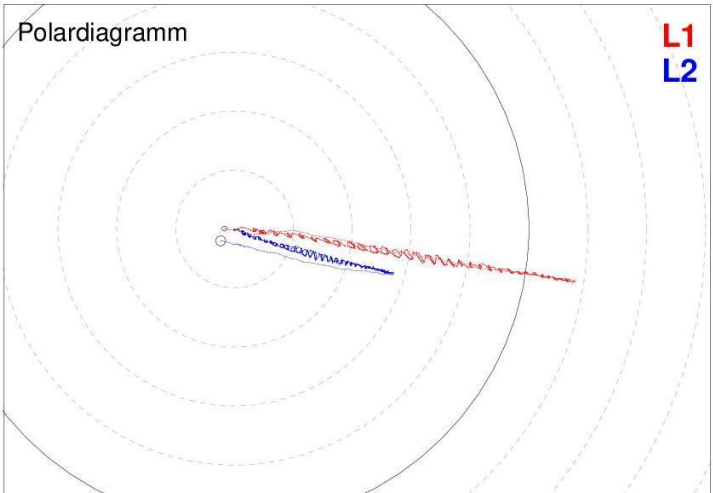
Meetrapport nr. 20230179  
Plaats Roermond  
Locatie Sportpark Kitskensberg  
Mast nr. 002  
Opmerking M30\_0615013B

| Straße : Sportpark Kitskensberg | Bemerkung : Corrosie aan de mast, zie foto A79 oct 1d |

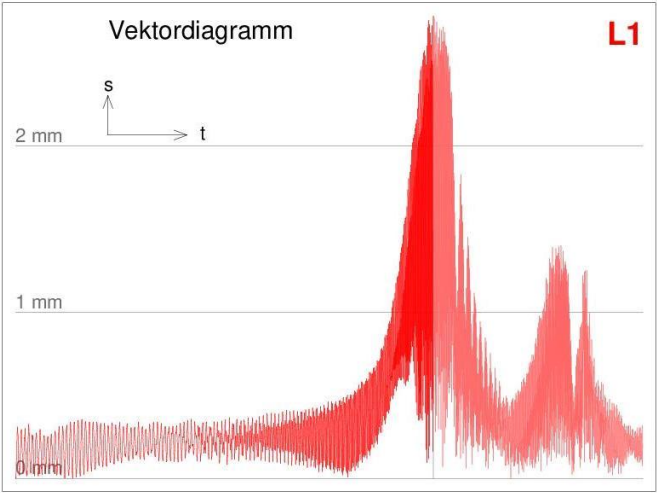
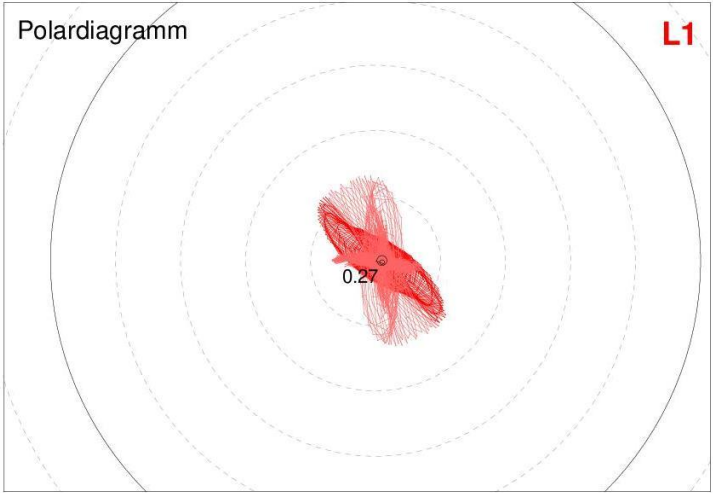
Meetrapport nr. 20230179  
Plaats Roermond  
Locatie Sportpark Kitskensberg  
Mast nr. 003  
Opmerking M30\_0615014A

| Straße : Sportpark Kitskensberg | Bemerkung : Corrosie aan de mast, zie foto A80 oct 1d |

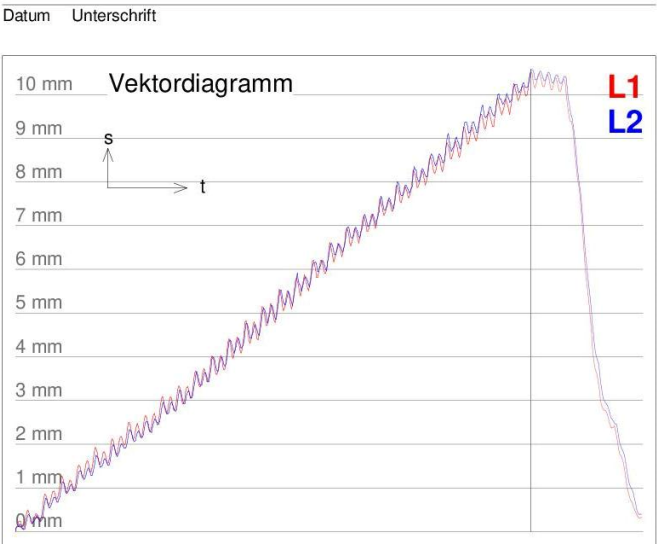
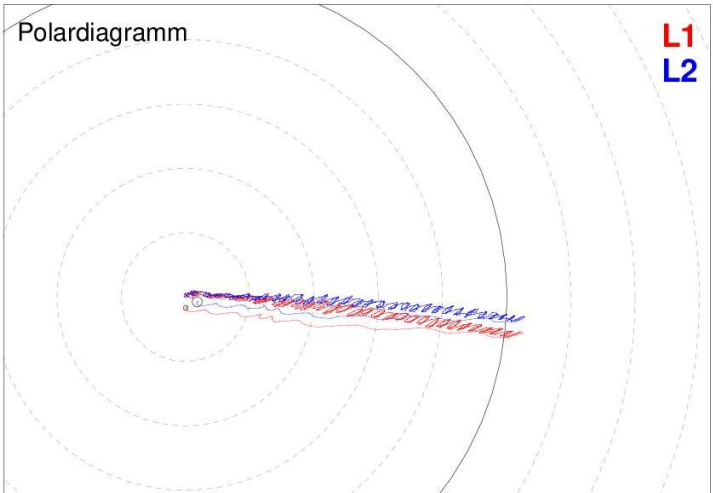
Meetrapport nr. 20230179  
Plaats Roermond  
Locatie Sportpark Kitskensberg  
Mast nr. 003  
Opmerking M30\_0615014B

| Ortsteil : | Bemerkung : Corrosie aan de mast, zie foto A80 oct 1d |

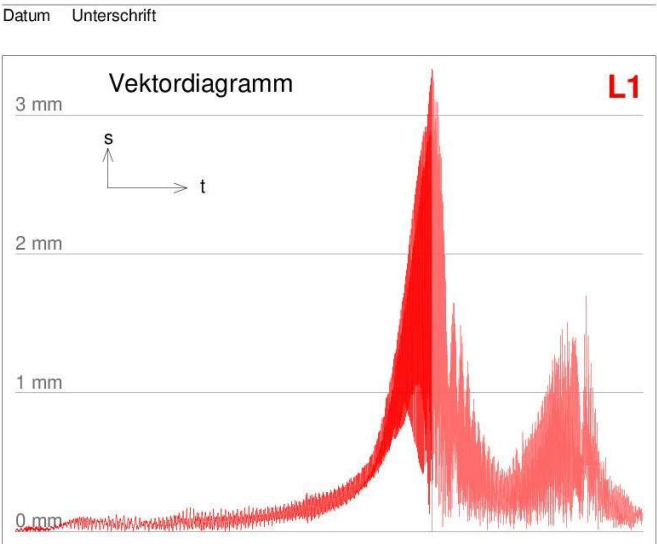
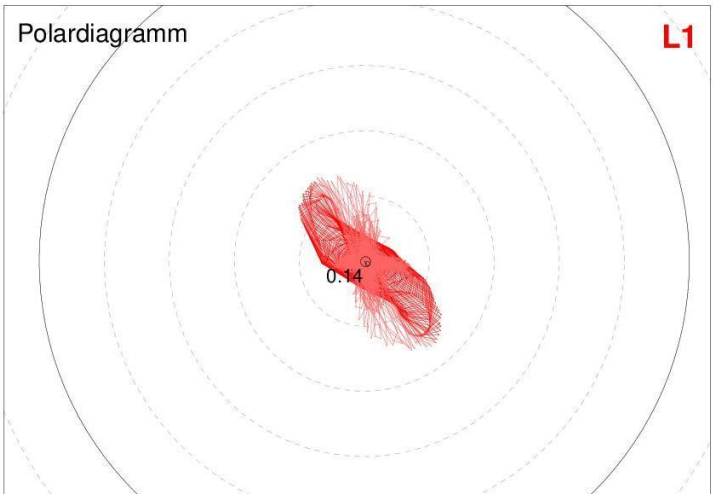
Meetrapport nr. 20230179  
Plaats Roermond  
Locatie Sportpark Kitskensberg  
Mast nr. 006  
Opmerking M30\_0615011A

| Straße : Sportpark Kitskensberg | Bemerkung : Corrosie aan de mast, zie foto A77 oct 1d |

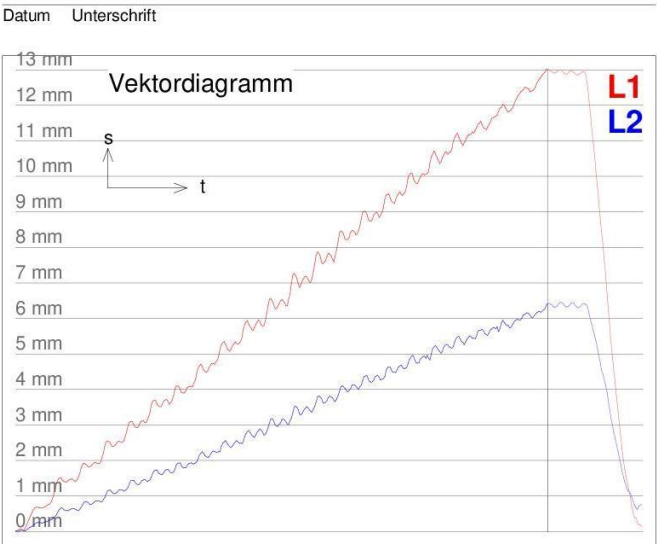
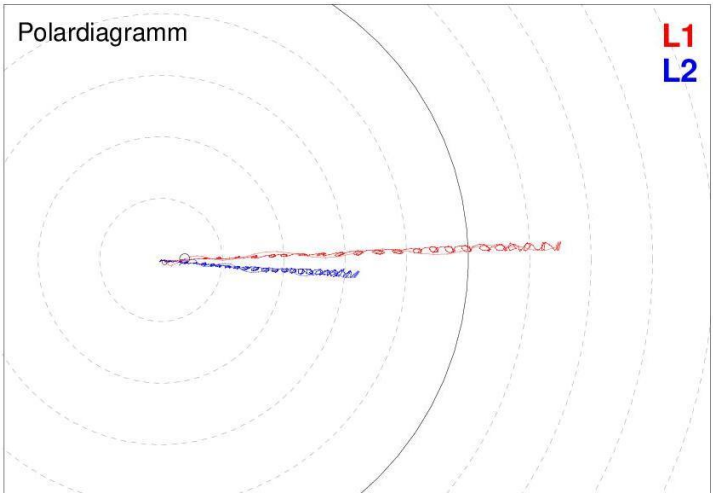
Meetrapport nr. 20230179  
Plaats Roermond  
Locatie Sportpark Kitskensberg  
Mast nr. 006  
Opmerking M30\_0615011B

| Ortsteil : | Bemerkung : Corrosie aan de mast, zie foto A77 oct 1d |

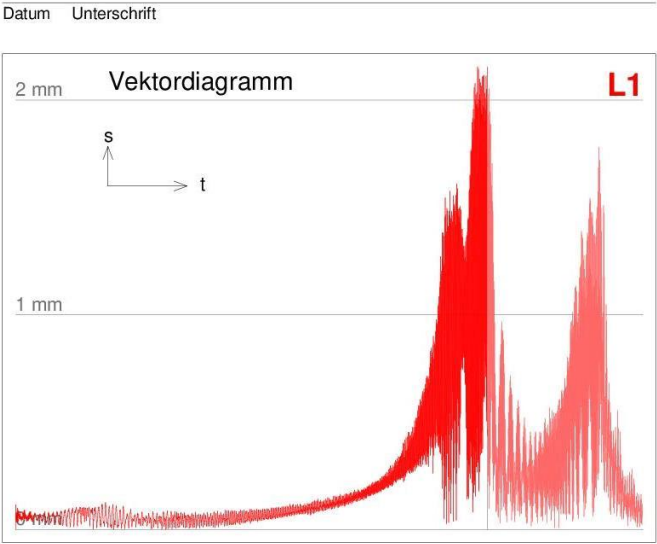
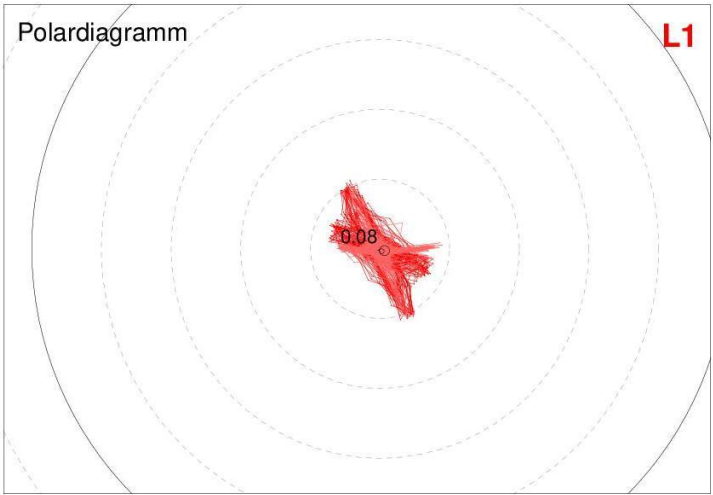
| Straße : Sportpark Kitskensberg | Bemerkung : Corrosie aan de mast, zie foto A78 oct 2d |
