Meetrapport nr. 20230179

Plaats Herten

Locatie Sportpark Wolfsberg

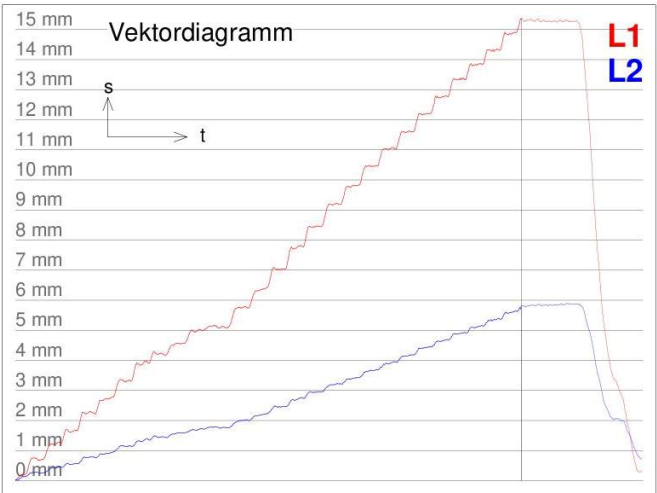
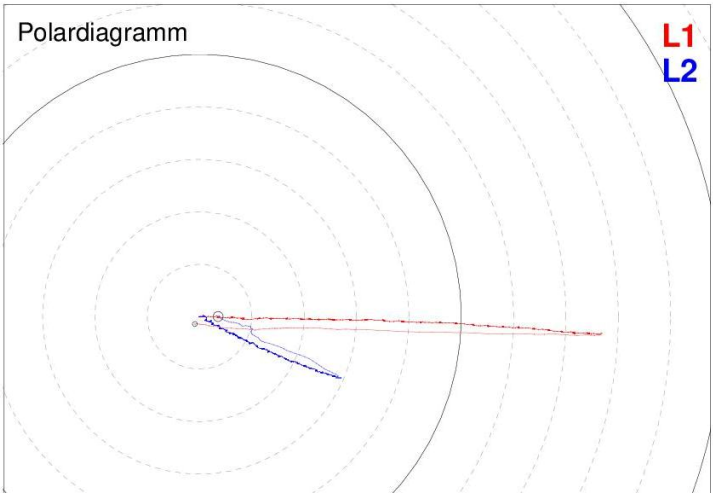
Meetrapport nr. 20230179  
Plaats Roermond  
Locatie Sportpark Kitskensberg  
Mast nr. 007  
Opmerking M30\_0615012B

| Straße : Sportpark Kitskensberg | Bemerkung : Corrosie aan de mast, zie foto A78 oct 2d |

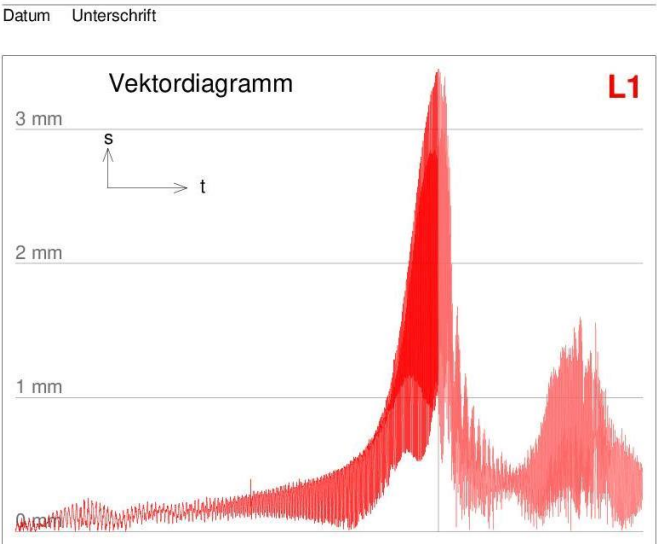
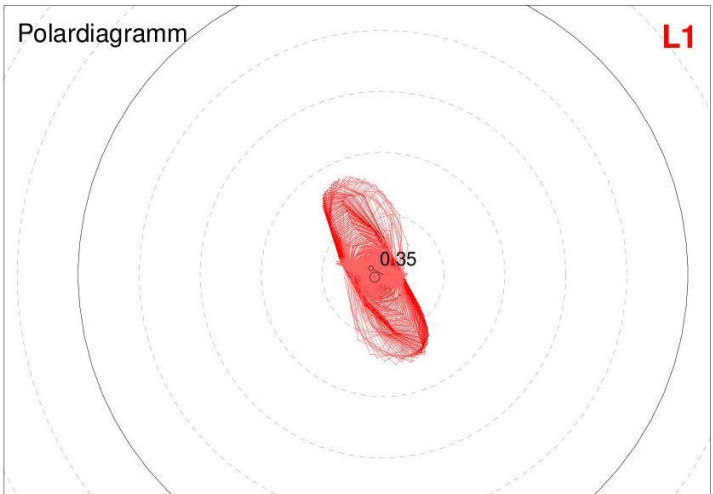
Meetrapport nr. 20230179  
Plaats Roermond  
Locatie Sportpark Kitskensberg  
Mast nr. 008  
Opmerking M30\_0615017A

| Straße : Sportpark Kitskensberg | Bemerkung : Corrosie aan de mast, zie foto A83 oct 1d |

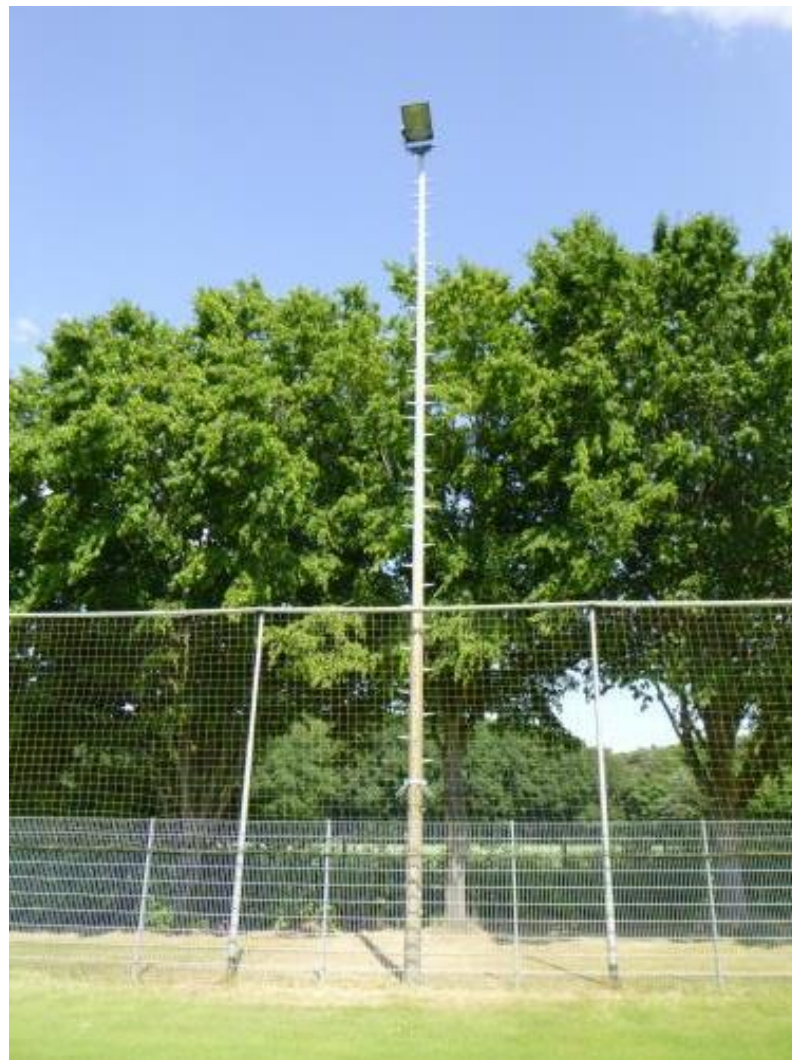
Meetrapport nr. 20230179  
Plaats Roermond  
Locatie Sportpark Kitskensberg  
Mast nr. 010  
Opmerking M30\_0615001A

| Straße : SportparkKitskensberg | Bemerkung : Corrosie aan de mast, zie foto A67 oct 1d |

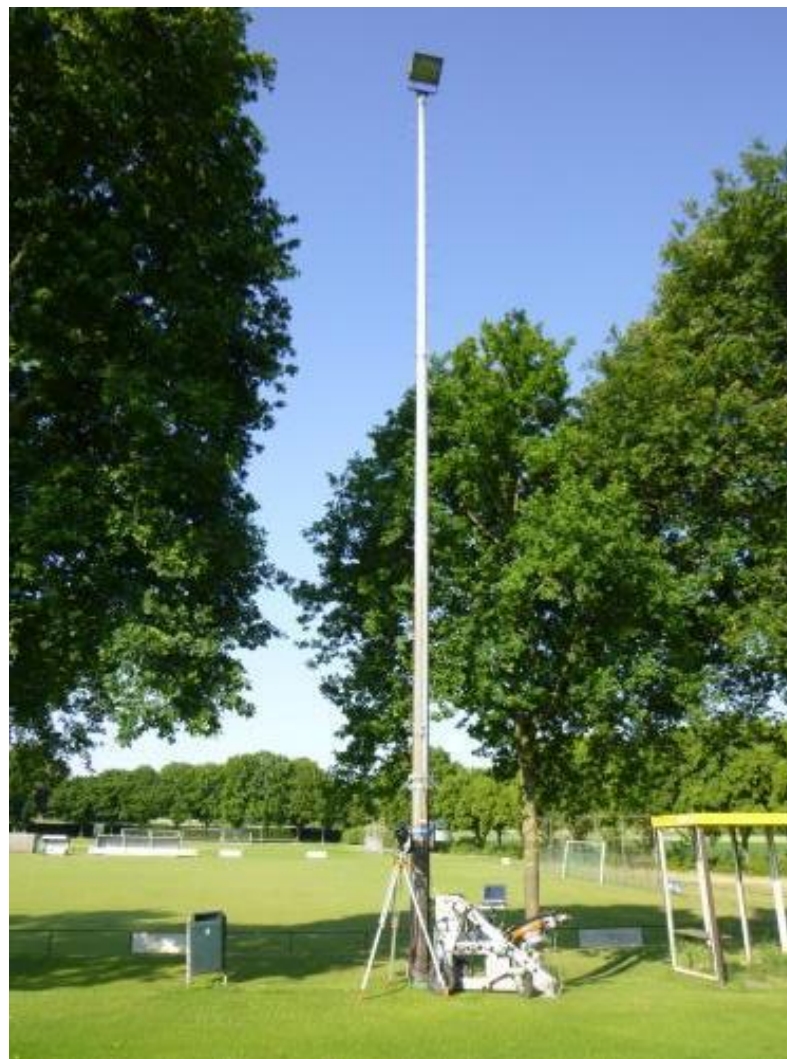
Meetrapport nr. 20230179  
Plaats Roermond  
Locatie Sportpark Kitskensberg  
Mast nr. 011  
Opmerking M30\_0615002A

| Ortsteil : | Bemerkung : Corrosie aan de mast, zie foto A68 oct 1d |

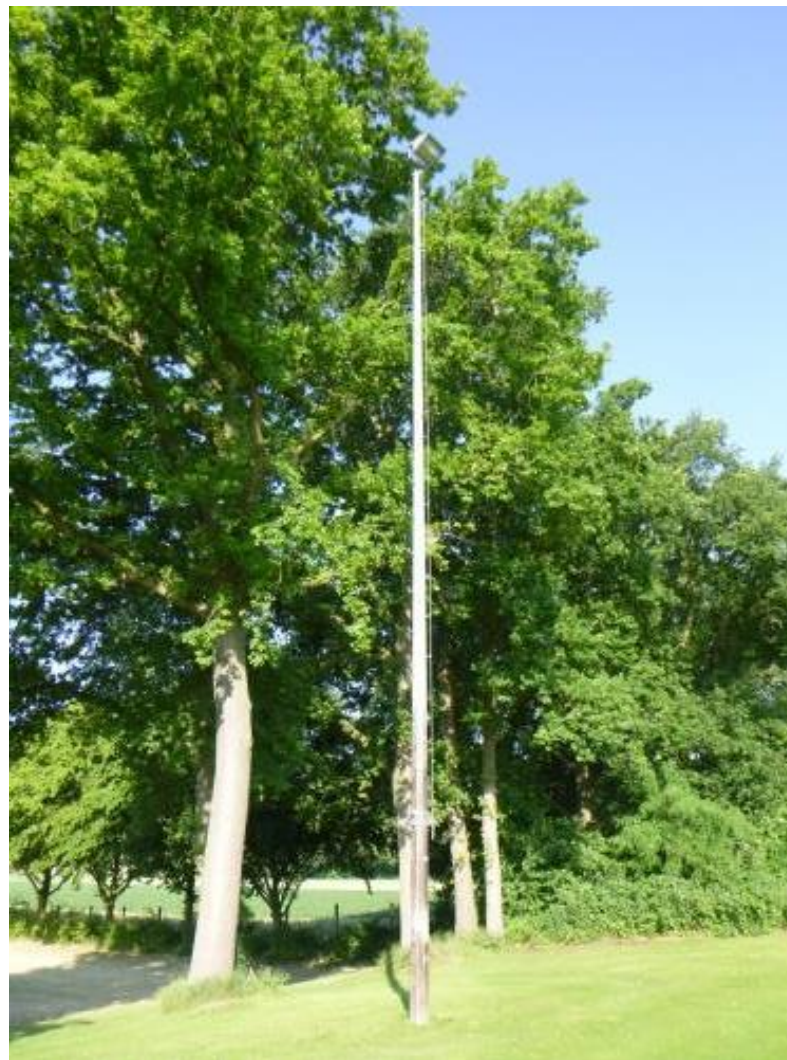
Meetrapport nr. 20230179  
Plaats Roermond  
Locatie Sportpark Kitskensberg  
Mast nr. 012  
Opmerking M30\_0615003A

| Ortsteil : | Bemerkung : Corrosie aan de mast, zie foto A69 oct 1d |

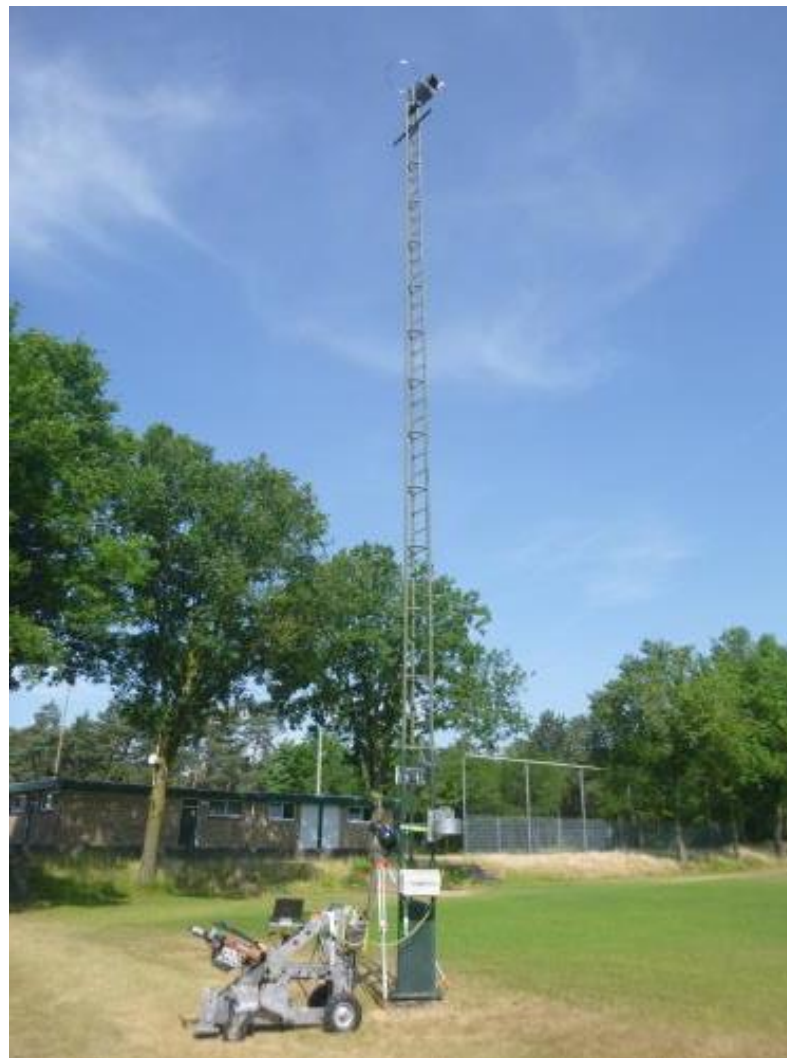
Meetrapport nr. 20230179  
Plaats Swalmen  
Locatie Sportpark De Bosberg  
Mast nr. 040  
Opmerking M31\_0612014A

Bemerkung : Vakwerkmast, corrosie over de gehele mast, zie

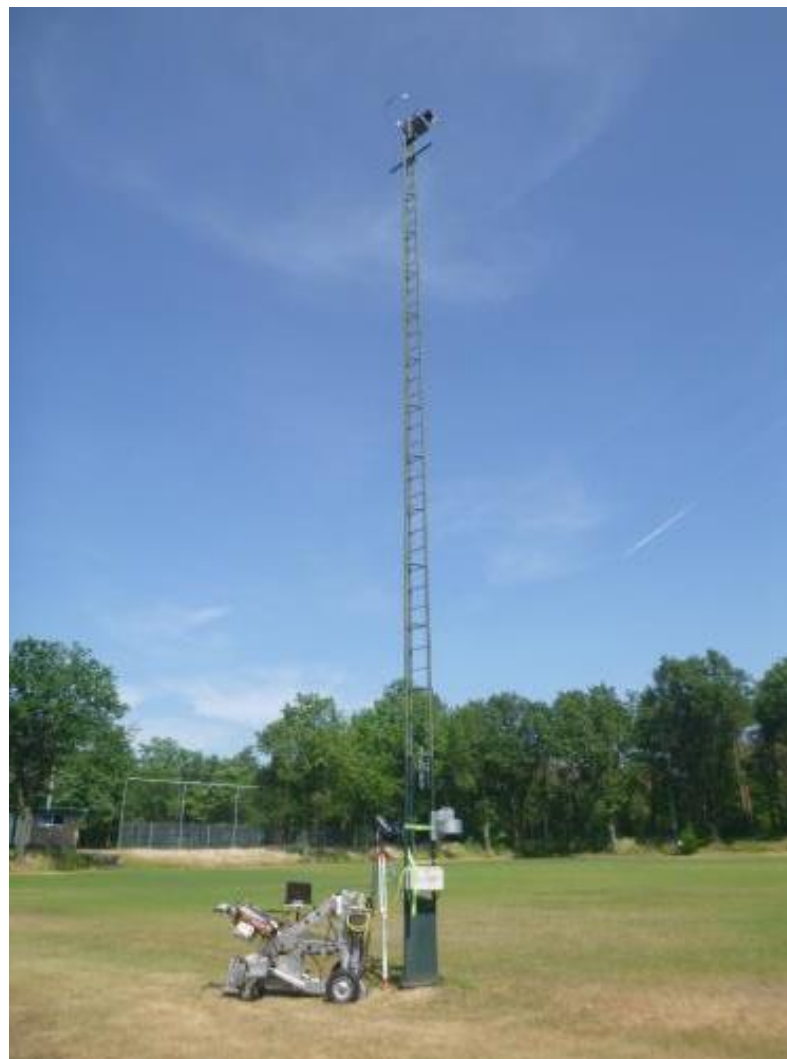
Meetrapport nr. 20230179  
Plaats Swalmen  
Locatie Sportpark De Bosberg  
Mast nr. 041  
Opmerking M31\_0612015A

Bemerkung : Vakwerkmast, corrosie over de gehele mast, zie

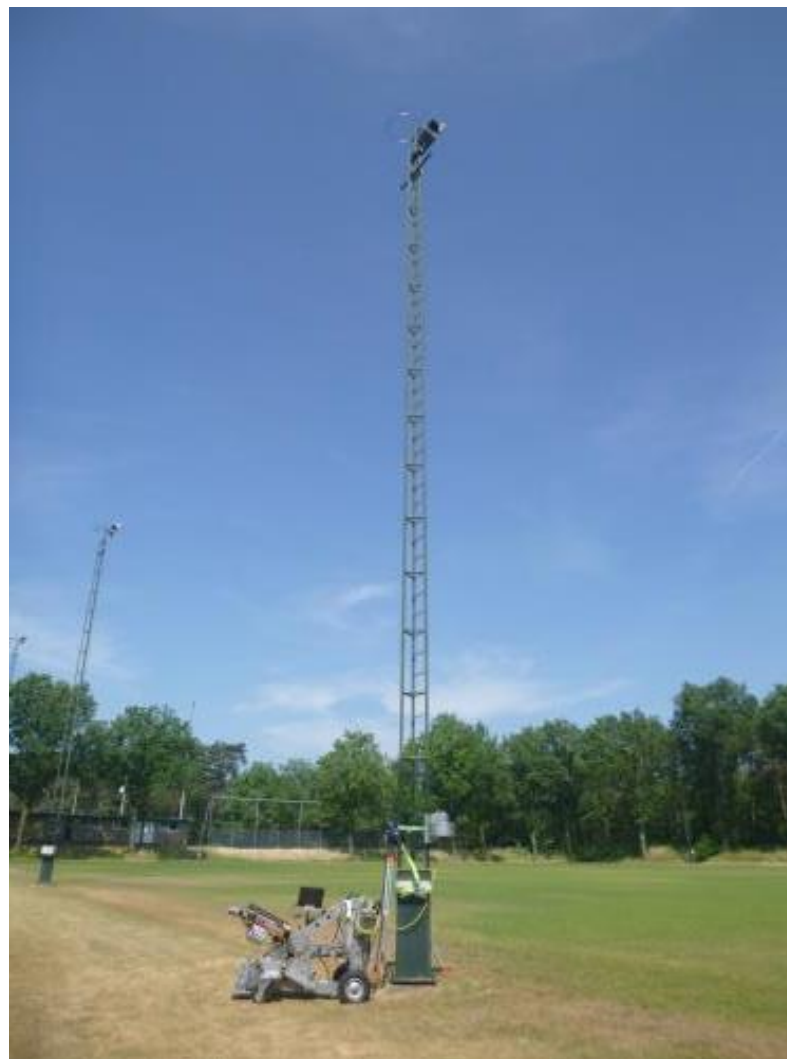
Meetrapport nr. 20230179  
Plaats Swalmen  
Locatie Sportpark De Bosberg  
Mast nr. 042  
Opmerking M31\_0612016A

Bemerkung : Vakwerkmast, corrosie over de gehele mast, zie

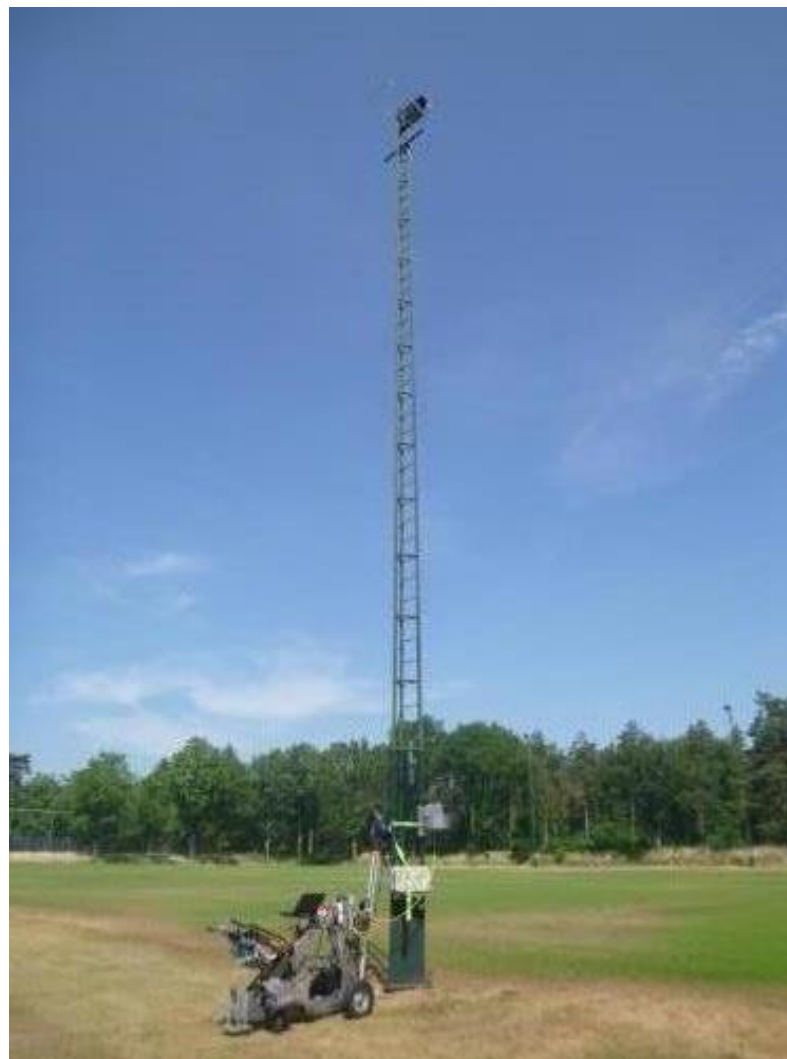
Meetrapport nr. 20230179  
Plaats Swalmen  
Locatie Sportpark De Bosberg  
Mast nr. 043  
Opmerking M31\_0612017A

Bemerkung : Vakwerkmast, corrosie over de gehele mast, zie

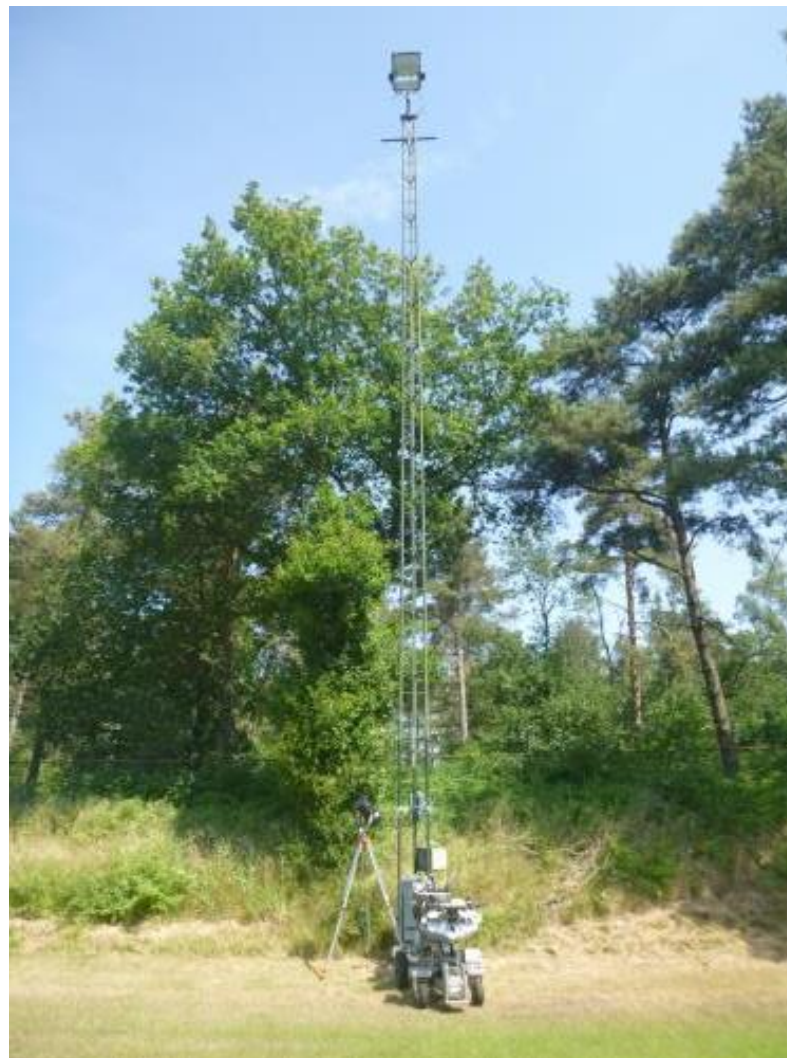
Meetrapport nr. 20230179  
Plaats Swalmen  
Locatie Sportpark De Bosberg  
Mast nr. 044  
Opmerking M31\_0612018A

Bemerkung : Vakwerkmast, corrosie over de gehele mast, zie

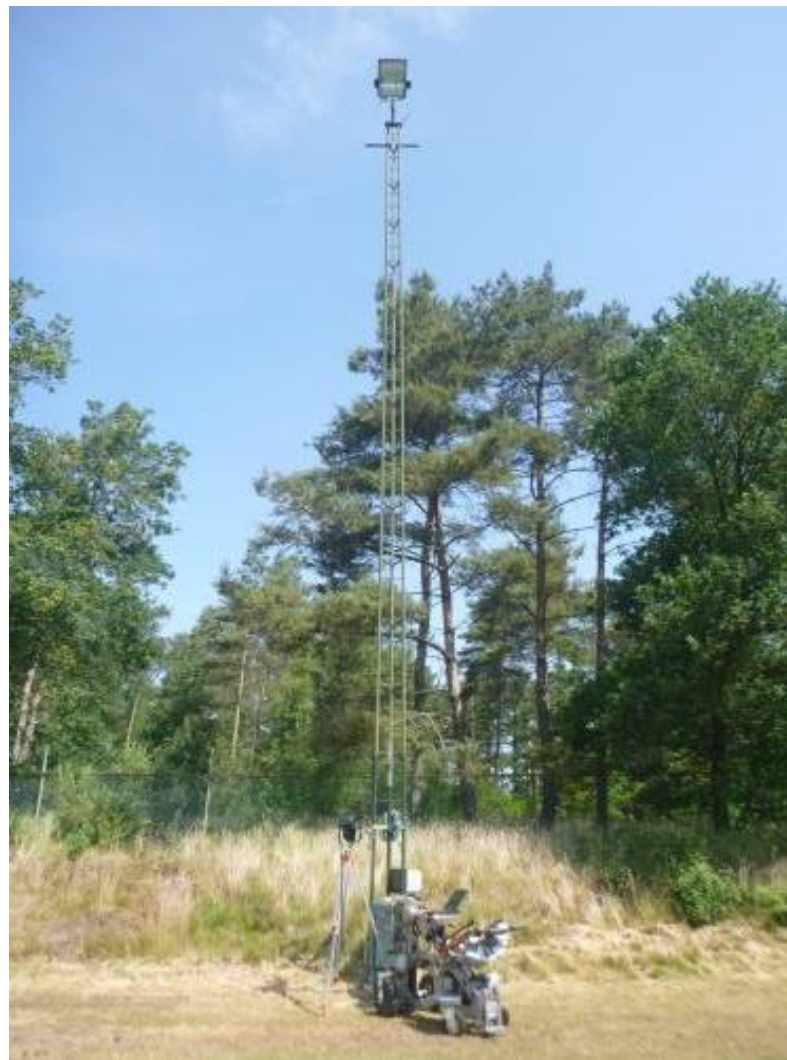
Meetrapport nr. 20230179  
Plaats Swalmen  
Locatie Sportpark De Bosberg  
Mast nr. 045  
Opmerking M31\_0612019A

Bemerkung : Vakwerkmast, corrosie over de gehele mast, zie

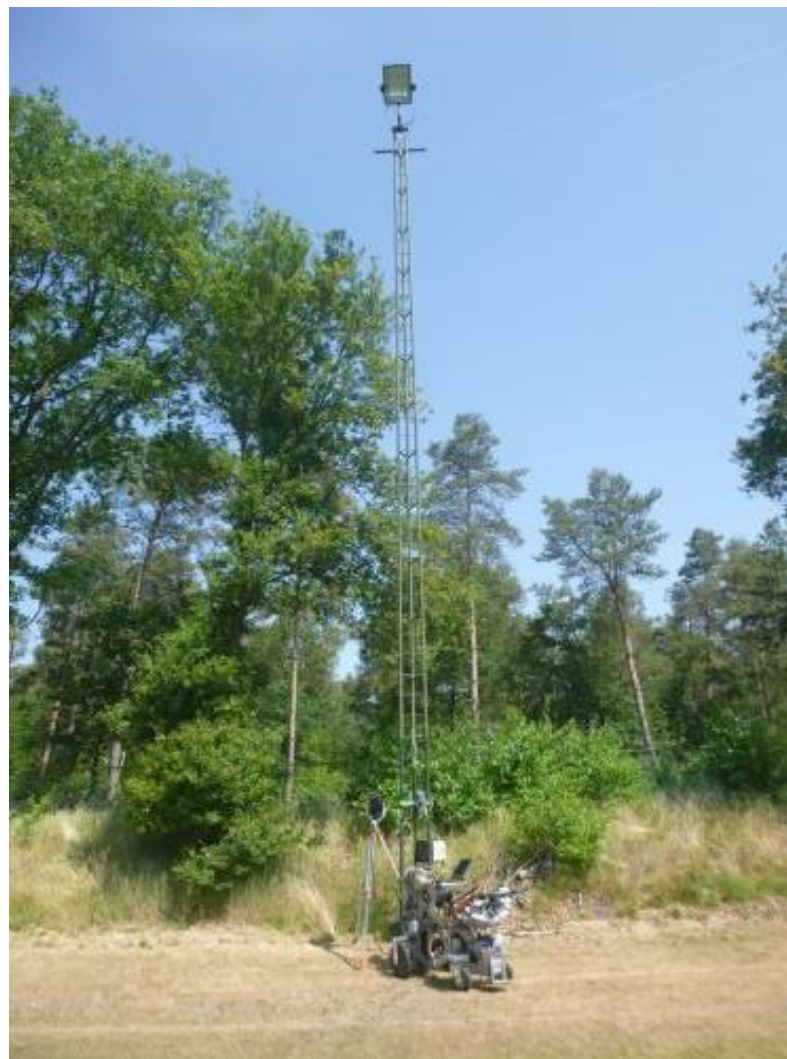
Meetrapport nr. 20230179  
Plaats Swalmen  
Locatie Sportpark De Bosberg  
Mast nr. 046  
Opmerking M31\_0612020A

Bemerkung : Vakwerkmast, corrosie over de gehele mast, zie

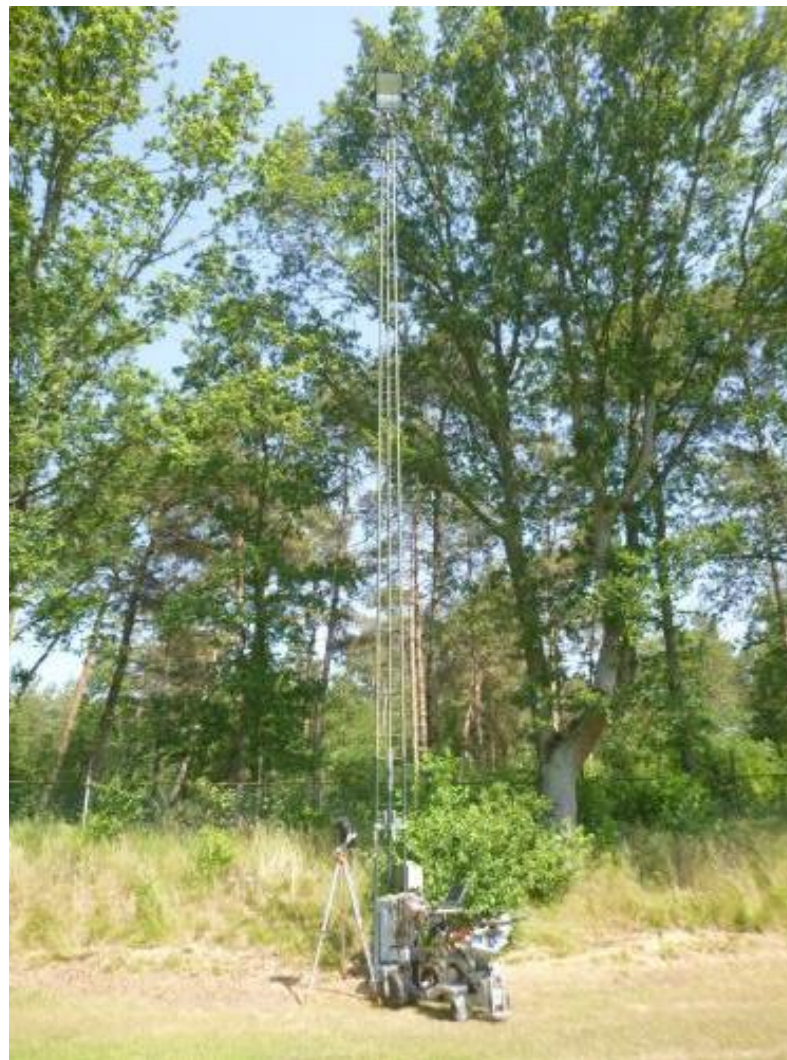
Meetrapport nr. 20230179  
Plaats Swalmen  
Locatie Sportpark De Bosberg  
Mast nr. 047  
Opmerking M31\_0612012A

Mast- / Objektzähler : 12  
Mast- / Objektname : 47  
Mast- / Objekttyp : gm17  
konisch : x  
verzinkt : x  
Lack :  
Manschette : 0  
Bemerkung : Kabelgaten boven de grond, corrosie over de ge

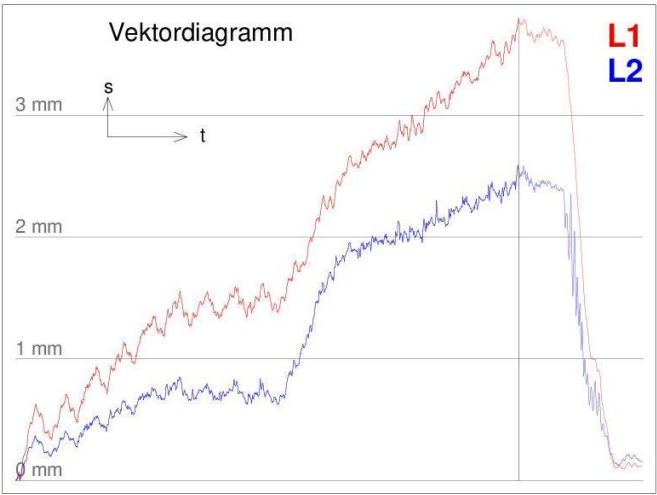
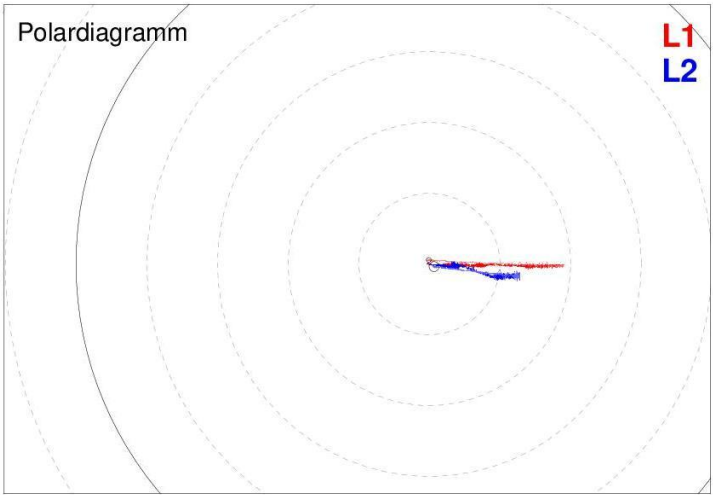
Mast- / Objektzähler : 12  
Mast- / Objektname : 47  
Mast- / Objekttyp : gm17  
konisch : x  
verzinkt : x  
Lack :  
Manschette : 0  
Bemerkung : Kabelgaten boven de grond, corrosie over de ge

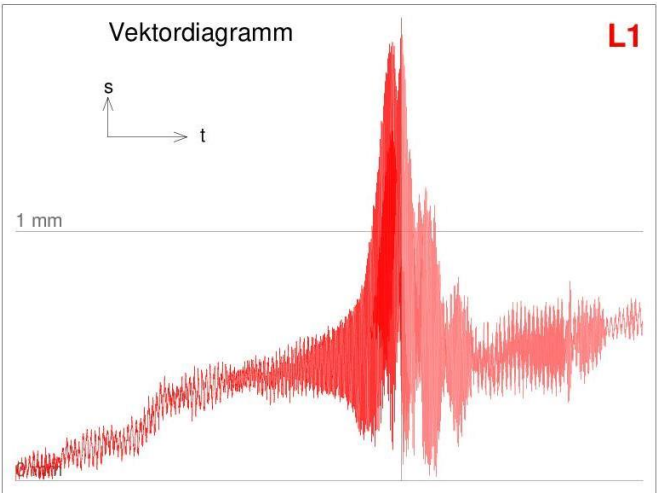
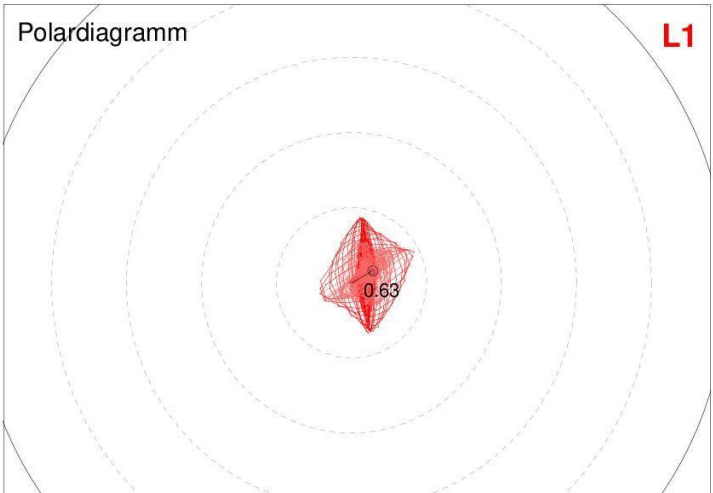
Meetrapport nr. 20230179  
Plaats Swalmen  
Locatie Sportpark De Bosberg  
Mast nr. 049  
Opmerking M31\_0612009A

Mast- / Objektzähler : 9  
Mast- / Objektname : 49  
Mast- / Objekttyp : gm17  
konisch : x  
verzinkt : x  
Lack :  
Manschette : 0  
Bemerkung : Kabelgaten boven de grond, corrosie over de gehele mast / Objekt am Prüfende  
D19-21 2d 1arm

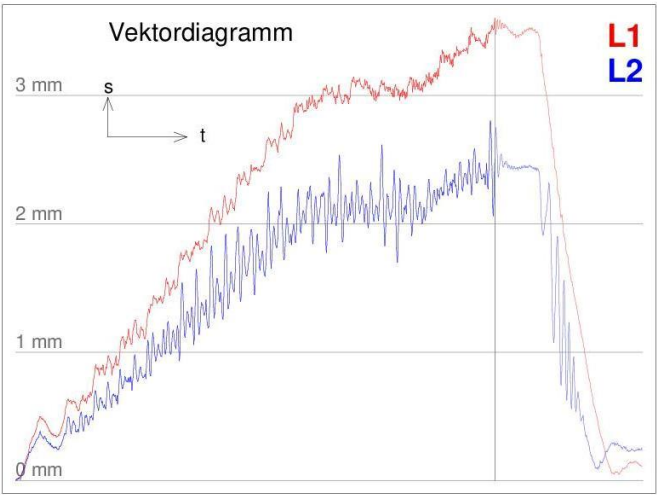
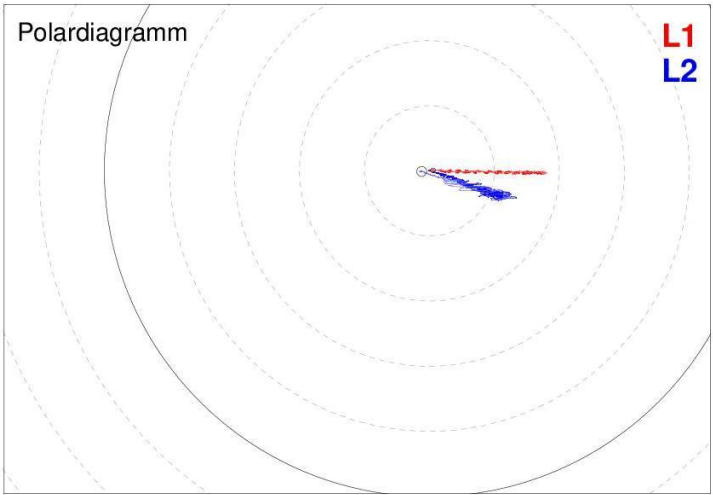
Meetrapport nr. 20230179  
Plaats Swalmen  
Locatie Sportpark De Bosberg  
Mast nr. 049  
Opmerking M31\_0612009B

Mast- / Objektzähler : 9  
Mast- / Objektname : 49  
Mast- / Objekttyp : gm17  
konisch : x  
verzinkt : x  
Lack :  
Manschette : 0  
Bemerkung : Kabelgaten boven de grond, corrosie over de ge

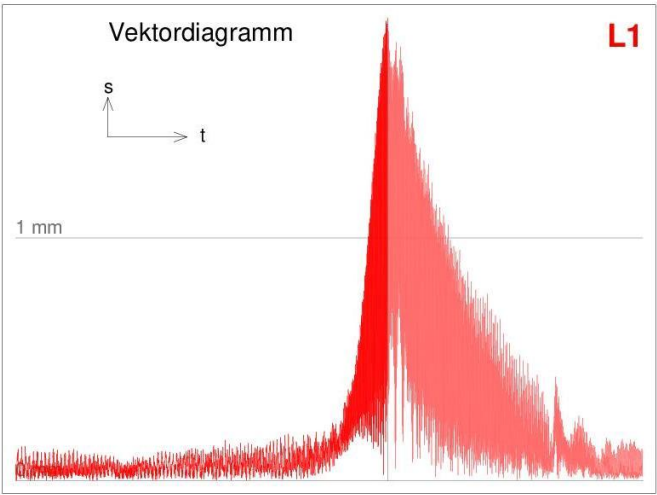
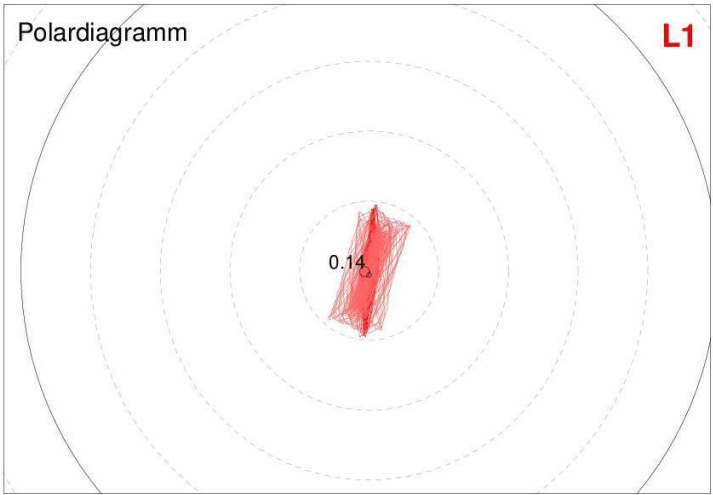
Meetrapport nr. 20230179  
Plaats Swalmen  
Locatie Sportpark De Bosberg  
Mast nr. 050  
Opmerking M31\_0612010A

Mast- / Objektzähler : 10  
Mast- / Objektname : 50  
Mast- / Objekttyp : gm17  
konisch : x  
verzinkt : x  
Lack :  
Manschette : 0  
Bemerkung : Kabelgaten boven de grond, corrosie over de ge

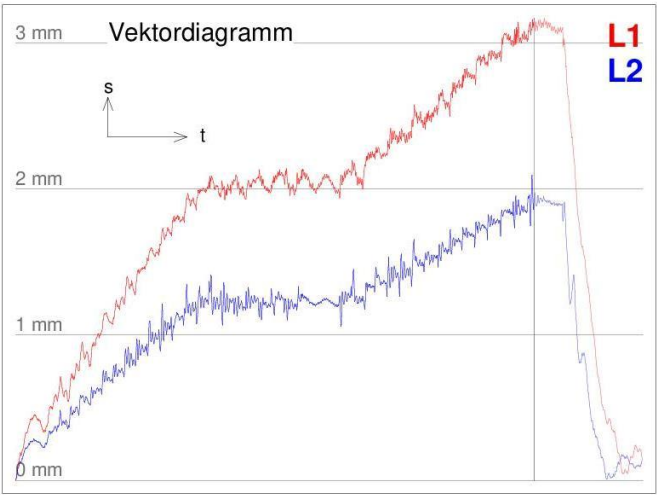
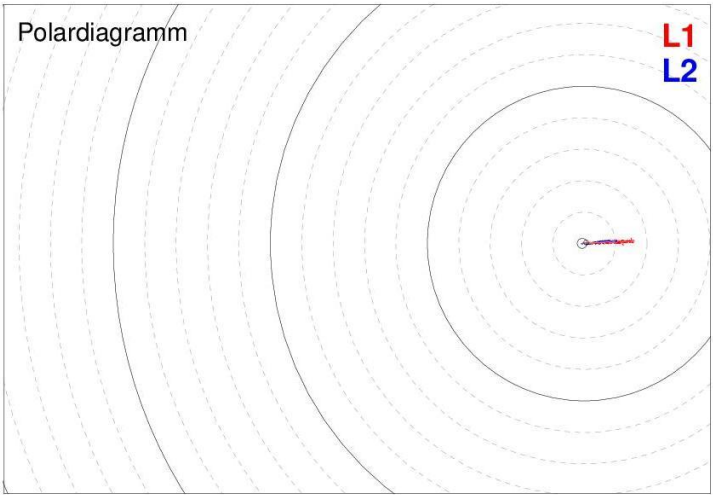
Meetrapport nr. 20230179  
Plaats Swalmen  
Locatie Sportpark De Bosberg  
Mast nr. 050  
Opmerking M31\_0612010B

Mast- / Objektzähler : 10  
Mast- / Objektname : 50  
Mast- / Objekttyp : gm17  
konisch : x  
verzinkt : x  
Lack :  
Manschette : 0  
Bemerkung : Kabelgaten boven de grond, corrosie over de ge

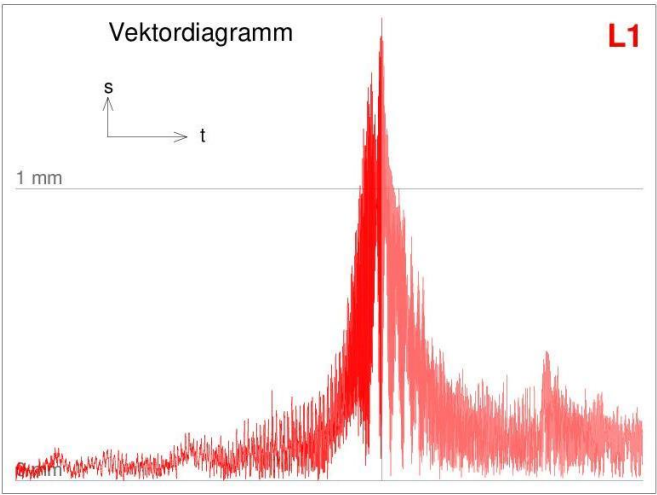
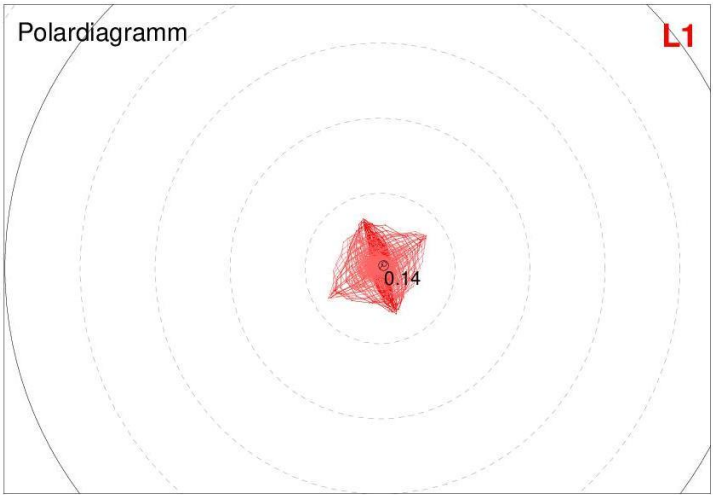
Meetrapport nr. 20230179  
Plaats Swalmen  
Locatie Sportpark De Bosberg  
Mast nr. 051  
Opmerking M31\_0612007A

Mast- / Objektzähler : 7  
Mast- / Objektname : 51  
Mast- / Objekttyp : gm17  
konisch : x  
verzinkt : x  
Lack :  
Manschette : 0  
Bemerkung : Kabelgaten oben de grond, corrosie bij de basis  
1 arm

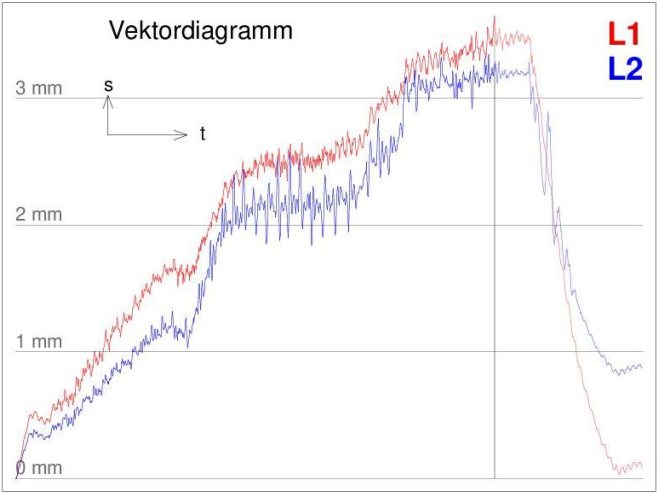
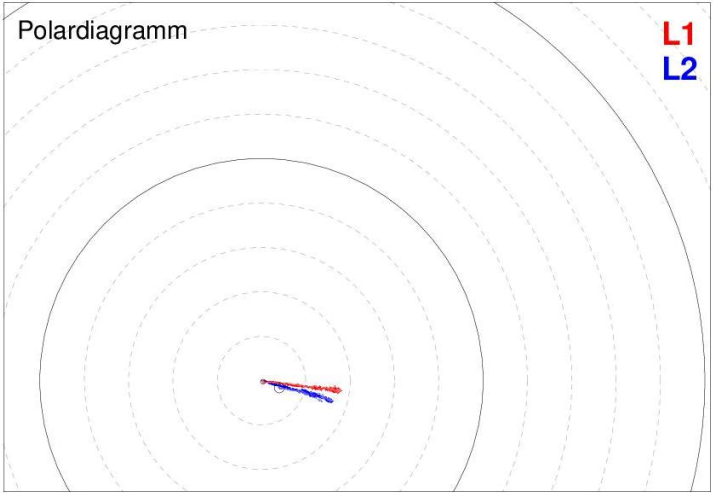
Meetrapport nr. 20230179  
Plaats Swalmen  
Locatie Sportpark De Bosberg  
Mast nr. 051  
Opmerking M31\_0612007B

Mast- / Objektzähler : 7  
Mast- / Objektname : 51  
Mast- / Objekttyp : gm17  
konisch : x  
verzinkt : x  
Lack :  
Manschette : 0  
Bemerkung : Kabelgaten oben de grond, corrosie bij de basis  
1 arm

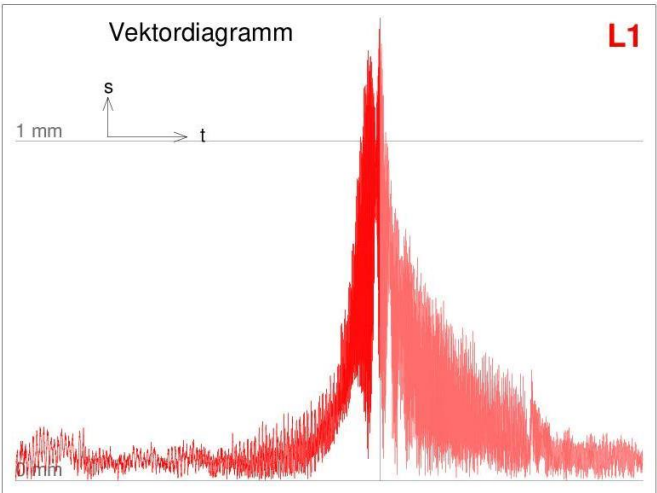
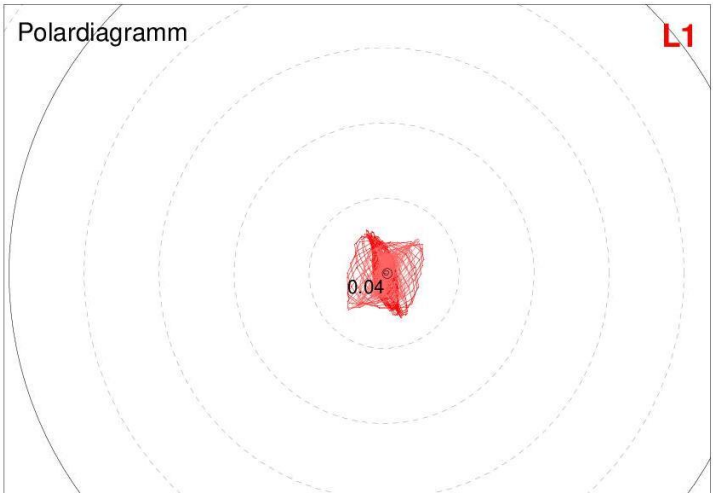
Meetrapport nr. 20230179  
Plaats Swalmen  
Locatie Sportpark De Bosberg  
Mast nr. 052  
Opmerking M31\_0612008A

Mast / Objekt  
Mast- / Objektzähler : 8  
Mast- / Objektname : 52  
Mast- / Objekttyp : gm17  
konisch : x  
verzinkt : x  
Lack :  
Manschette : 0  
Bemerkung : Kabelgaten boven de grond, corrosie over de ge  
D16-18 2d 1arm

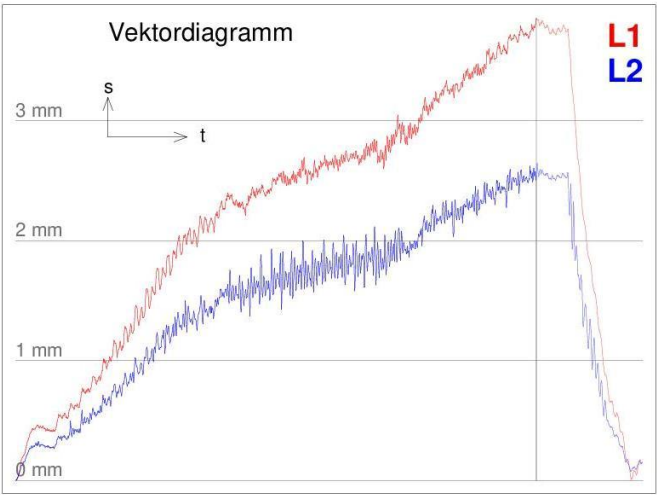
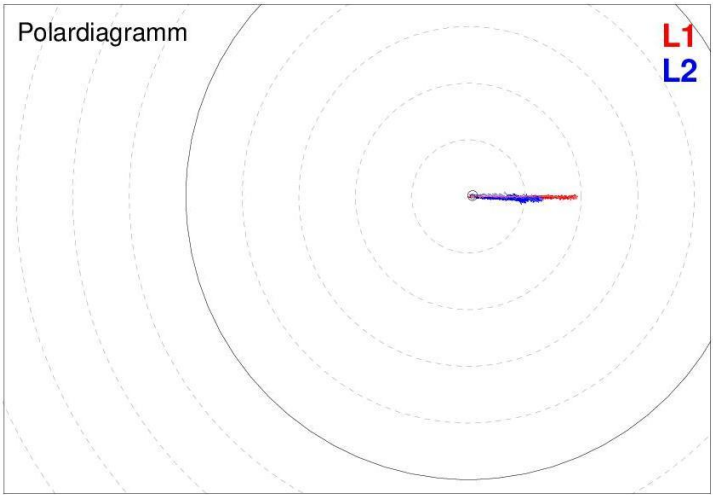
Meetrapport nr. 20230179  
Plaats Swalmen  
Locatie Sportpark De Bosberg  
Mast nr. 052  
Opmerking M31\_0612008B

Mast- / Objektzähler : 8  
Mast- / Objektname : 52  
Mast- / Objekttyp : gm17  
konisch : x  
verzinkt : x  
Lack :  
Manschette : 0  
Bemerkung : Kabelgaten boven de grond, corrosie over de ge

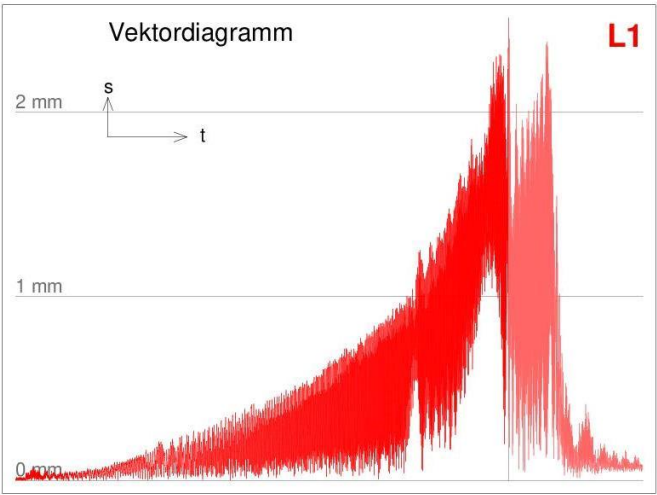
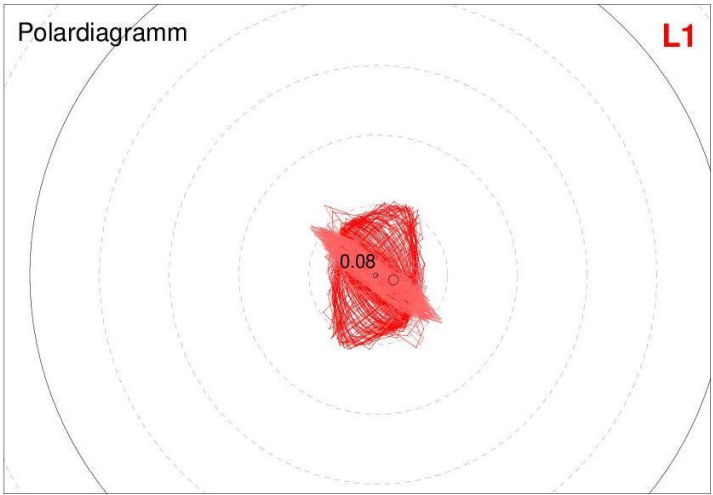
Bemerkung : Vakwerkmast, corrosie over de gehele mast, zie

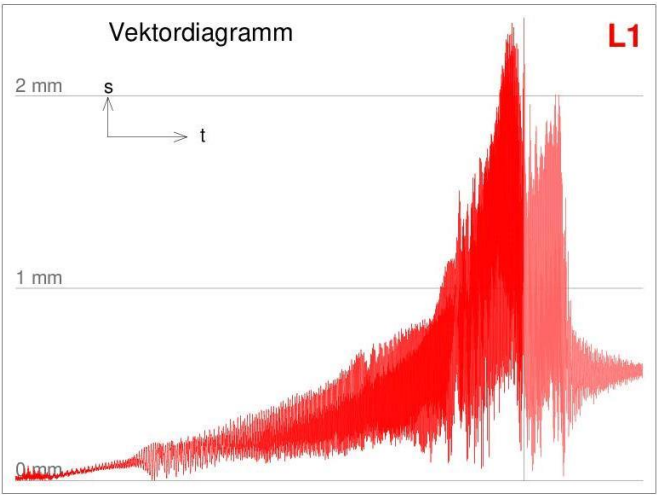
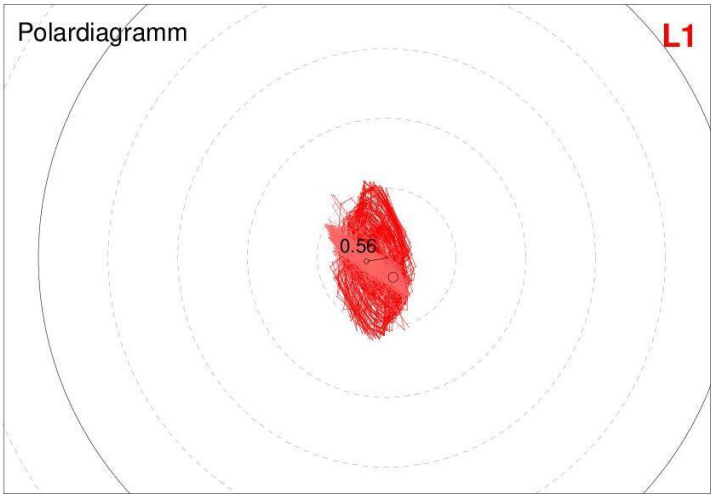
Bemerkung : Vakwerkmast, corrosie over de gehele mast, zie

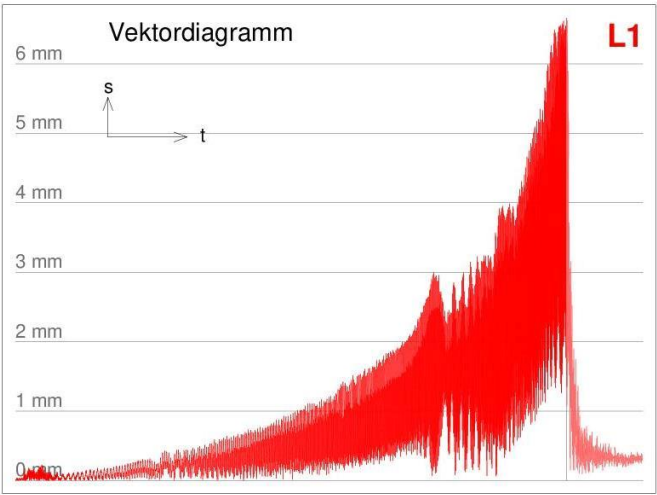
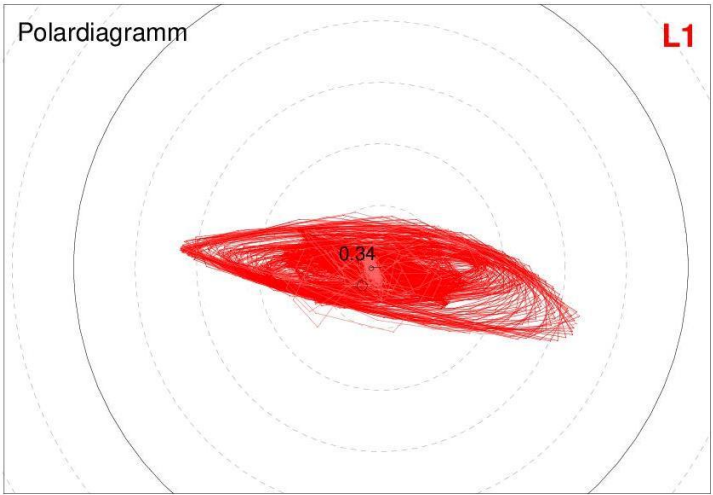
Mast / Objekt  
Mast- / Objektzähler : 29  
Mast- / Objektname : 64  
Mast- / Objekttyp : gm15  
konisch : x  
verzinkt : 0  
Lack :  
Manschette : 0  
Bemerkung : Vakwerkmast, deur in de grond, corrosie over de

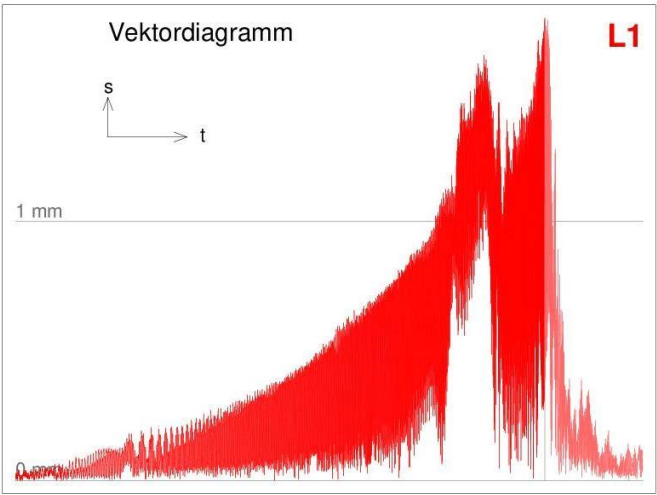
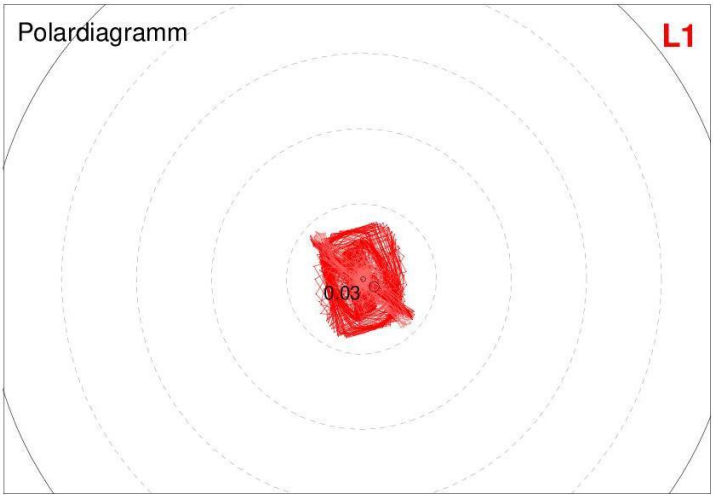
Bemerkung : Vakwerkmast, corrosie over de gehele mast, zie

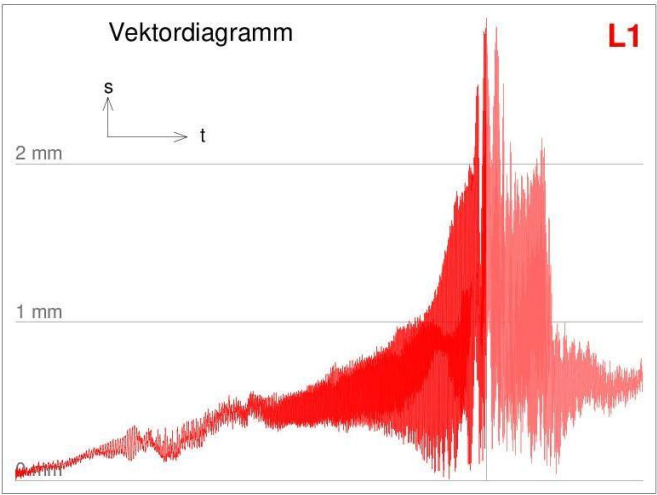
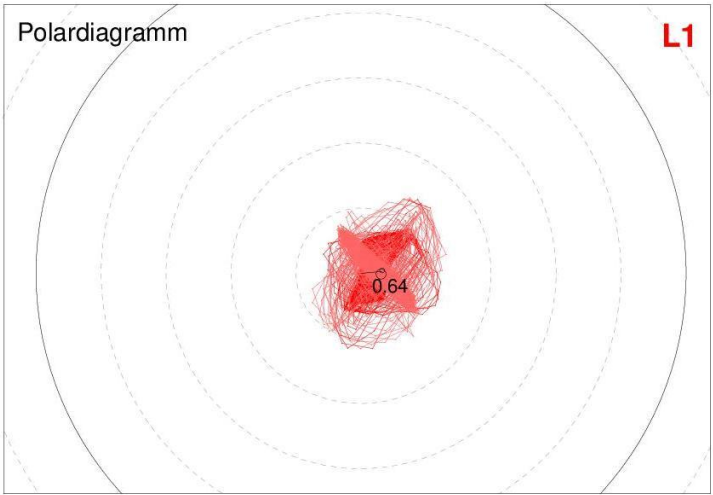
Bemerkung : Vakwerkmast, corrosie over de gehele mast, zie

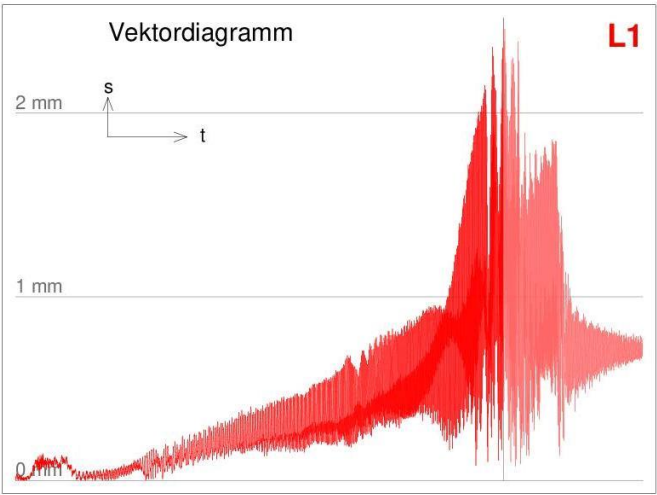
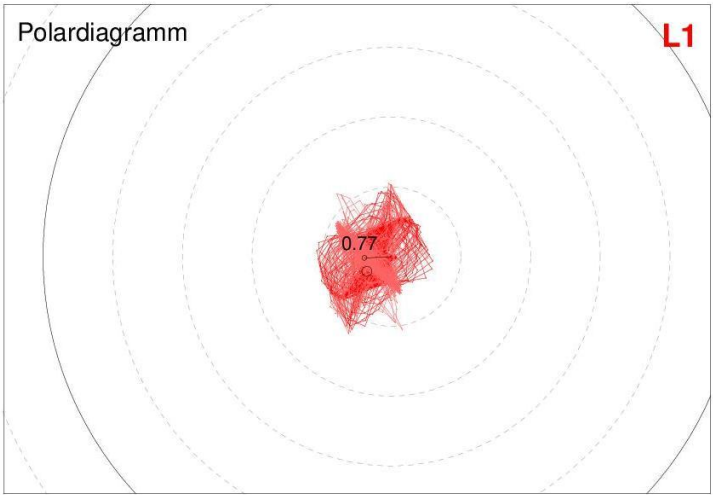
Bemerkung : Vakwerkmast, corrosie over de gehele mast, zie
