## **Rapportage**

Visuele inspectie en advies  
Noordzeedijk te Dinteloord

projectnummer 202205

opdrachtgever Gemeente Steenbergen  
postadres Postbus 6  
4650 AA Steenbergen  
contactpersoon Dhr. R.G.J. (Ronald) Roelofs

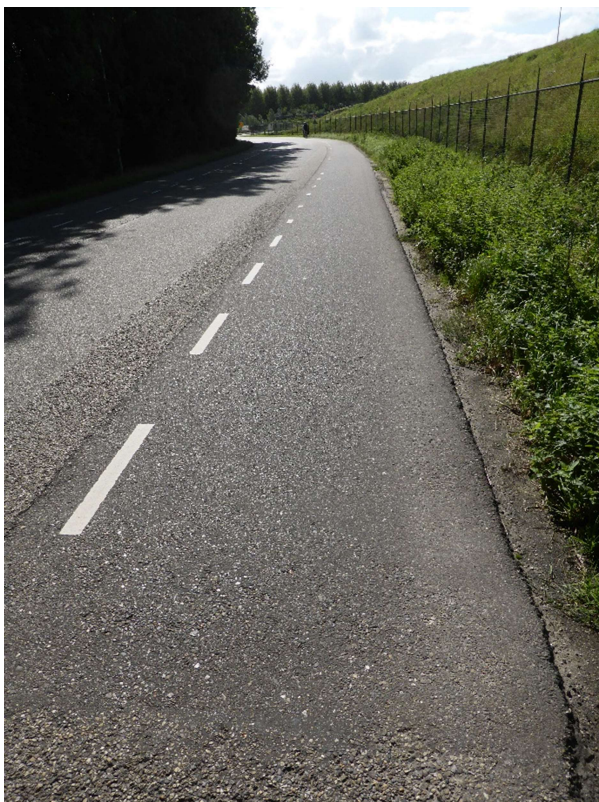
Er zijn eerder de nodige reparaties uitgevoerd die in sommige gevallen nu ook lichte schadebeelden vertonen. In lichte mate zijn er dwars- en lengtescheuren aanwezig (430, 431 en 433).

Gelet op het beeldbepalende schadebeeld rafeling, en de beperkte aanwezigheid van scheurvorming is het advies om eerst de aanwezige scheurvorming te repareren. Dit kan d.m.v. een scheurvulling.

Op een enkele locatie kan een klein freesvak, ca 5cm diep gemaakt worden om de zeer plaatselijke schade te herstellen met een AC 16 bin.
