## Visuele Inspectie

van de Koningin Julianahaven te Yerseke

**Project** : Onderzoek damwanden Koningin Julianahaven te Yerseke  
**Projectnummer** : 22.11  
**Opdrachtgever** : R. Klein  
**Versie** : 1.0  
**Status** : Definitief  
**Auteur** : B. Koole

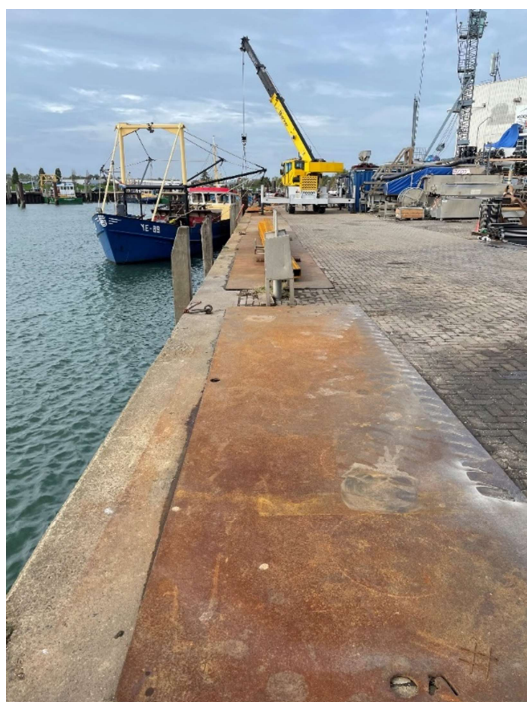
De bestrating in deel 7 was niet te controleren, gedeeltelijk op en naast de deksloof zijn rijplaten aangebracht. In de bestrating, die zich achter de rijplaten bevond, zijn geen verzakkingen te zien.

Figuur 56 rijplaten aangebracht op bestrating in deel 7

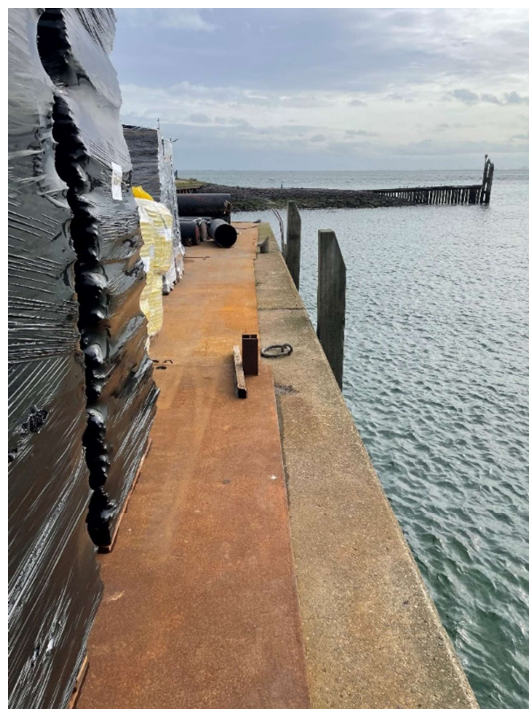
Figuur 57 rijplaten aangebracht op bestrating in deel 7
