## Asbestinventarisatierapport conform Procescertificaat asbestinventarisatie

Onderwijsgebouw  
Herdenkingsplein 12 e.o. Maastricht

opdrachtgever: Zuyd Hogeschool  
projectnummer: 24-1710

datum rapportage: 15-11-2024  
revisiedatum / versie: versie 1  
datum interne autorisatie: 10-02-2025  
verval datum rapport: 10-02-2028

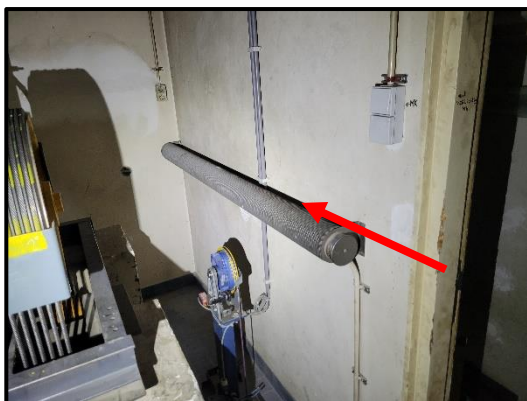
**T4:** spiraalkachel is asbestverdacht.

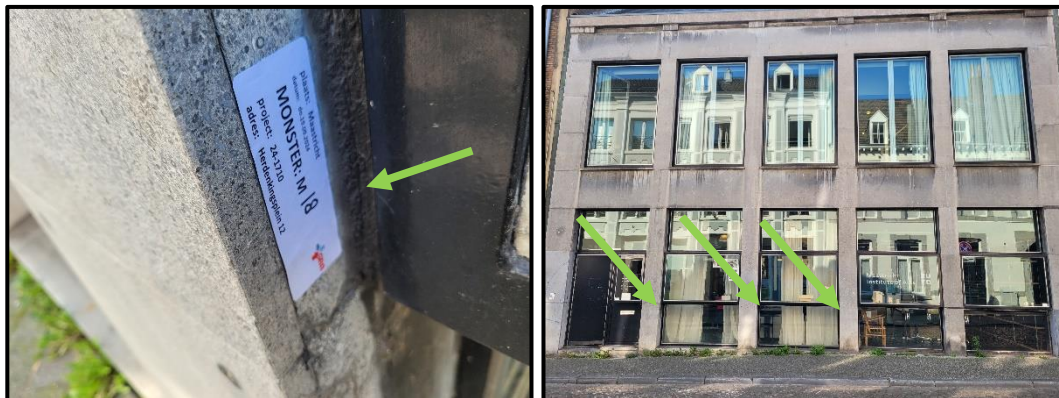
**M18** – dit monster bleek na analyse niet asbesthoudend

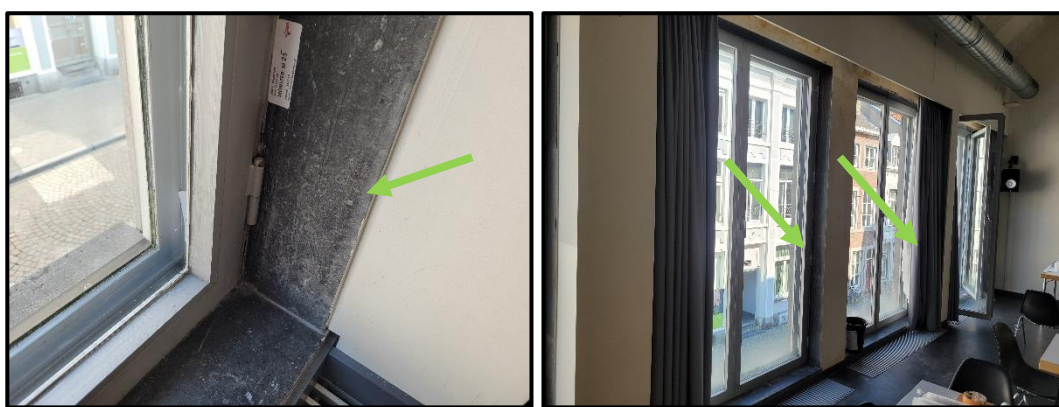
**M25** – dit monster bleek na analyse niet asbesthoudend

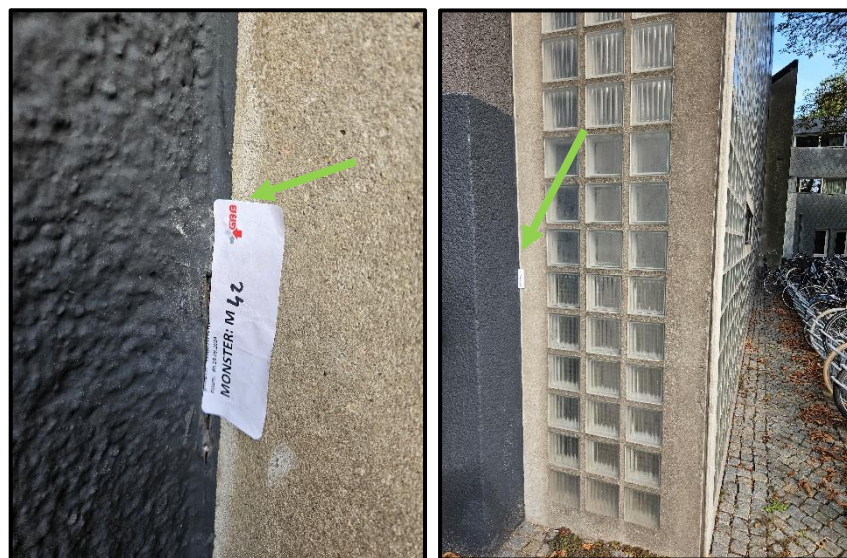
**M42** – dit monster bleek na analyse niet asbesthoudend

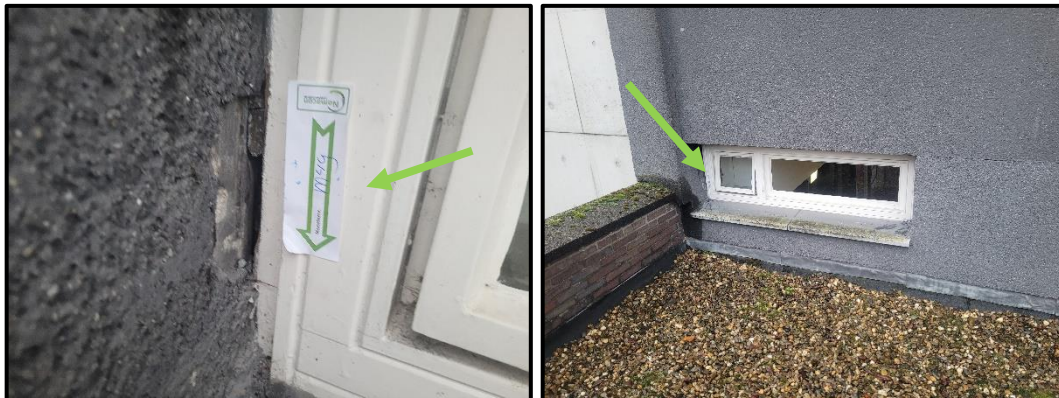
**M49** – dit monster bleek na analyse niet asbesthoudend

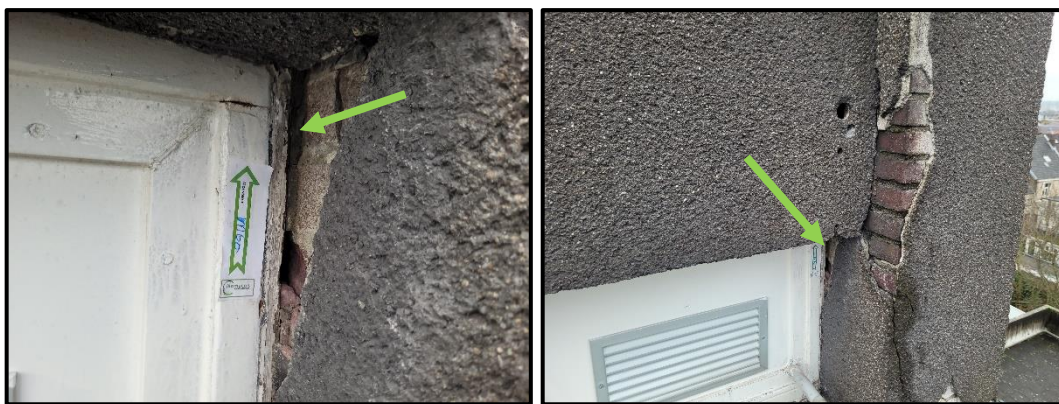
**M60** – dit monster bleek na analyse niet asbesthoudend

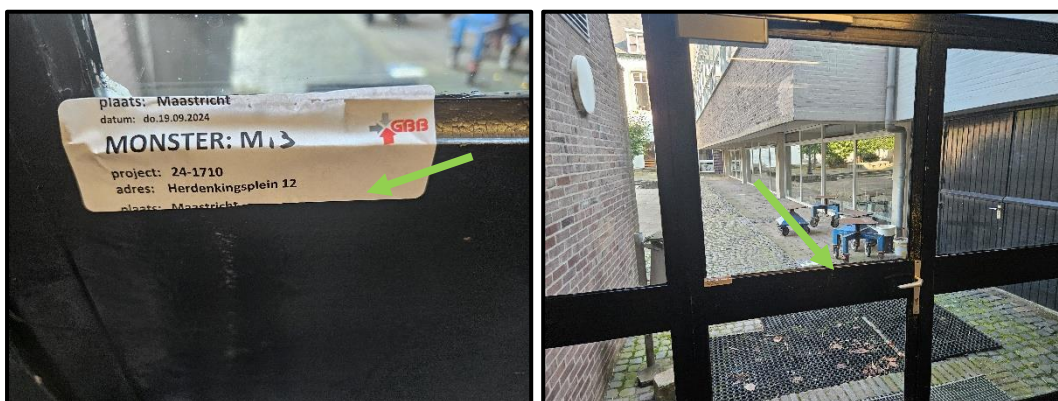
**M13** – dit monster bleek na analyse niet asbesthoudend

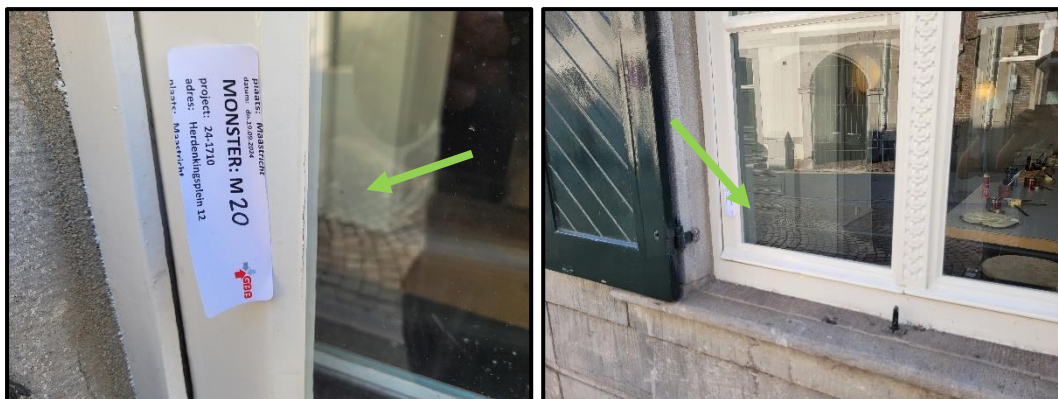
**M20** – dit monster bleek na analyse niet asbesthoudend

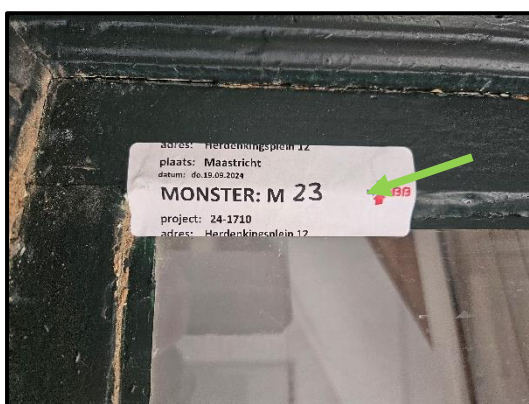
**M23** – dit monster bleek na analyse niet asbesthoudend

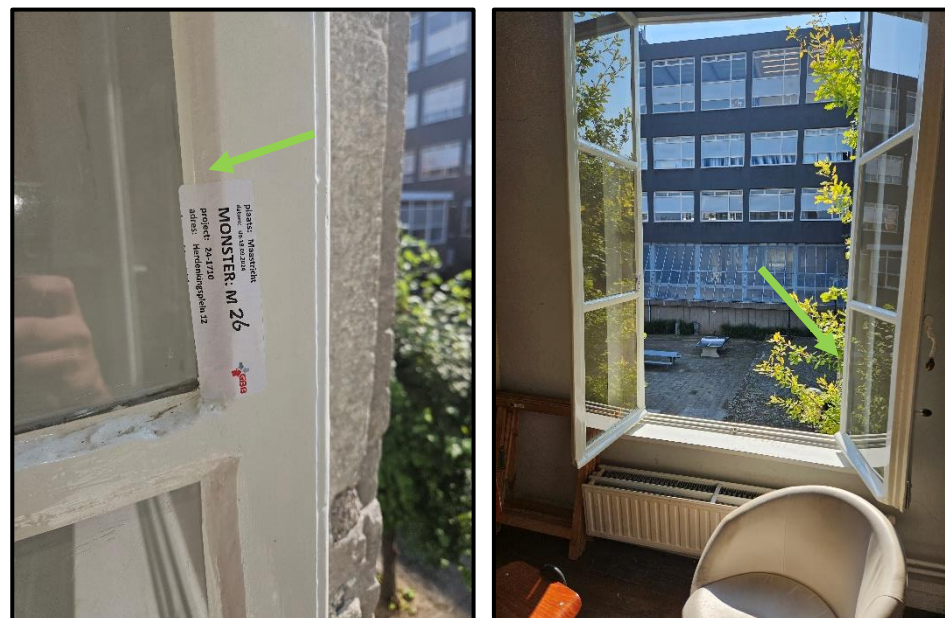
**M26** – dit monster bleek na analyse niet asbesthoudend

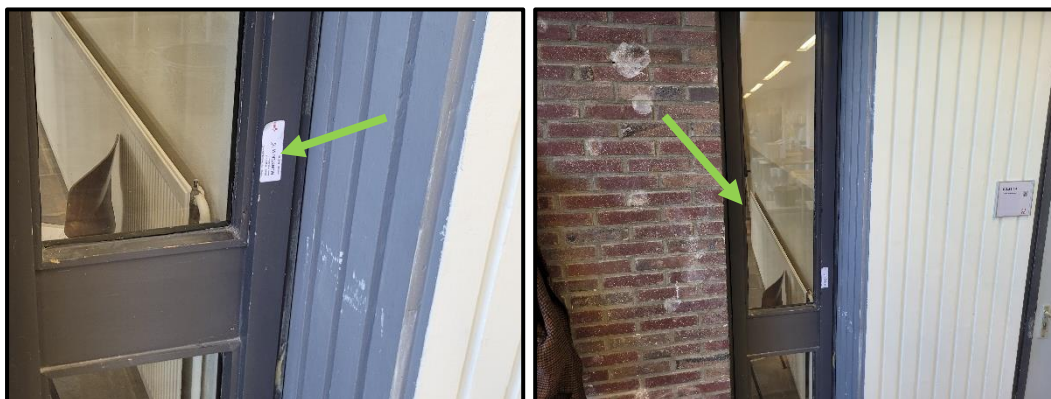
**M15** – dit monster bleek na analyse niet asbesthoudend

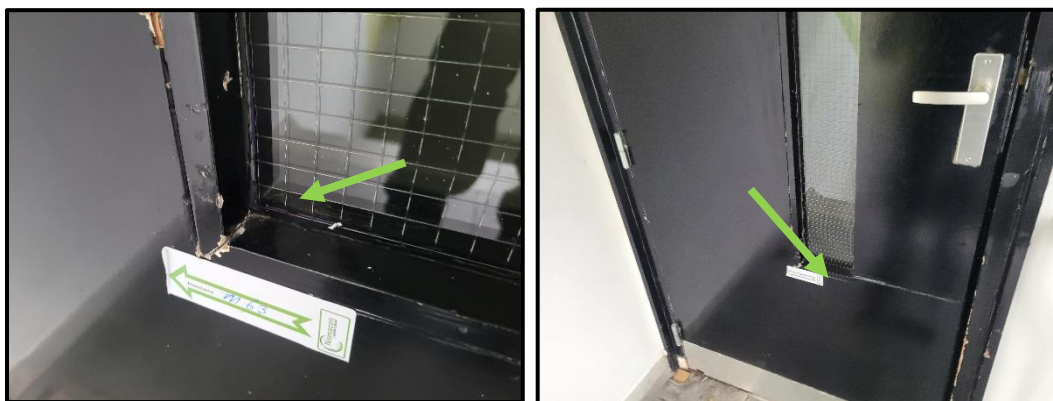
**M63** – dit monster bleek na analyse niet asbesthoudend

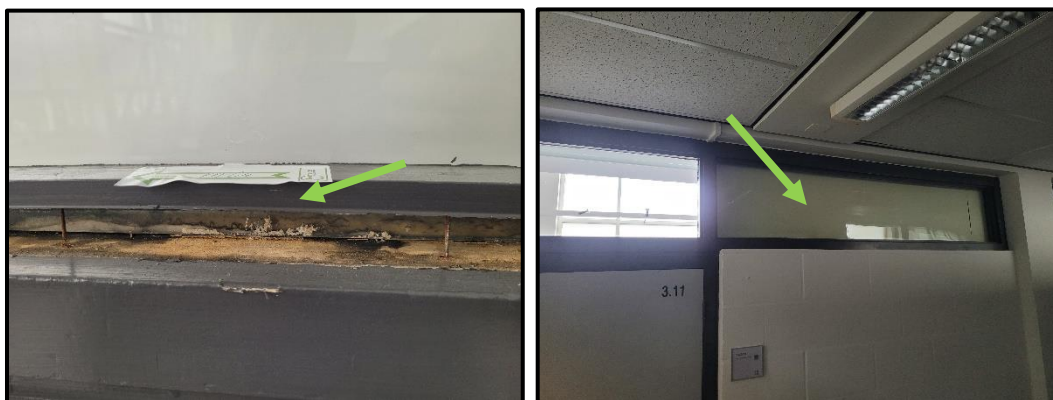
**M64** – dit monster bleek na analyse niet asbesthoudend

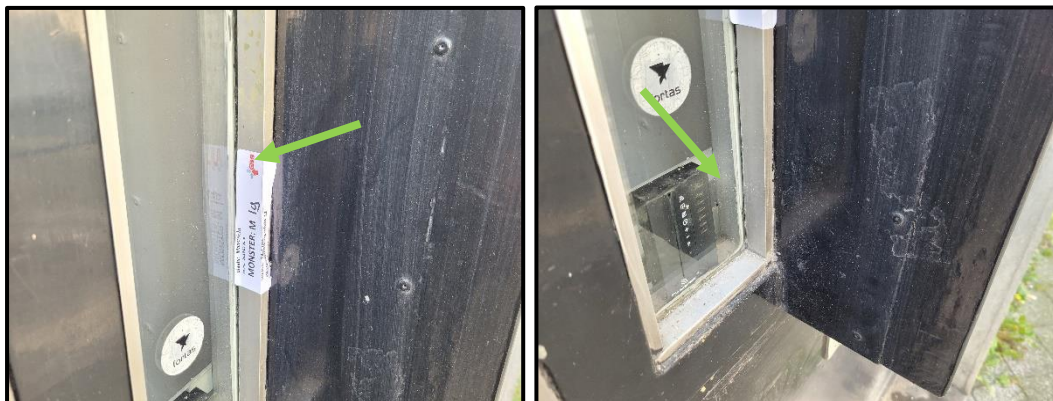
Er zijn een aantal representatieve monsters genomen van verschillende beglazingskiten in de gevelkozijnen. In deze monsters is geen asbest aangetroffen. In 3 van de monsters is wel asbest aangetroffen zie **bron 4** in deze rapportage.

**M19** – dit monster bleek na analyse niet asbesthoudend

Gezien de mogelijkheid dat er plaatselijk reparaties en of glasvervanging heeft plaatsgevonden dienen ook de kozijnen waar monsters zijn genomen welke vrij van asbest waren, ook als asbesthoudend worden aangemerkt. Het betreft hier dan de visueel overkomende kozijnen namelijk. In bouwdeel B is geen asbesthoudende beglazingskit aangetroffen in de gevelkozijnen.

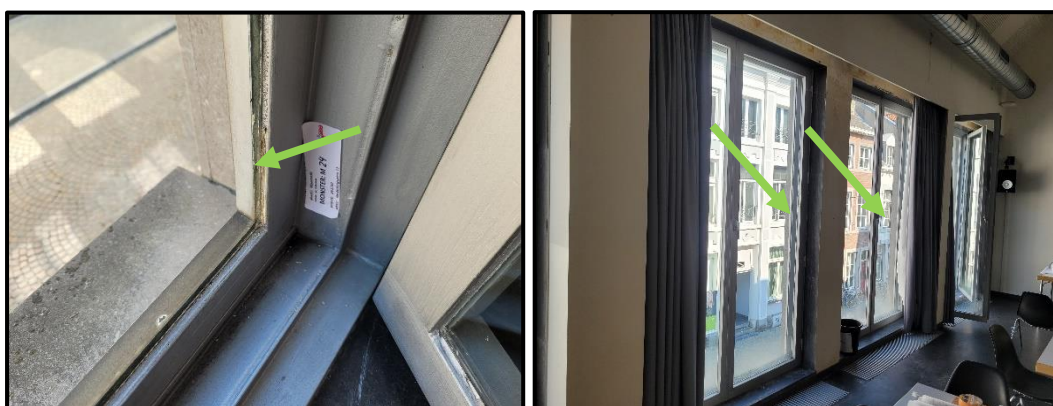
**M24** – dit monster bleek na analyse niet asbesthoudend

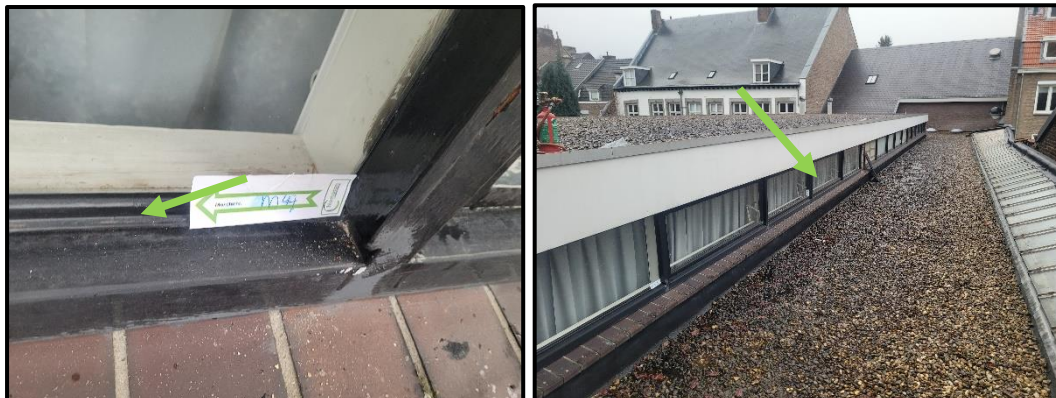
**M47** – dit monster bleek na analyse niet asbesthoudend

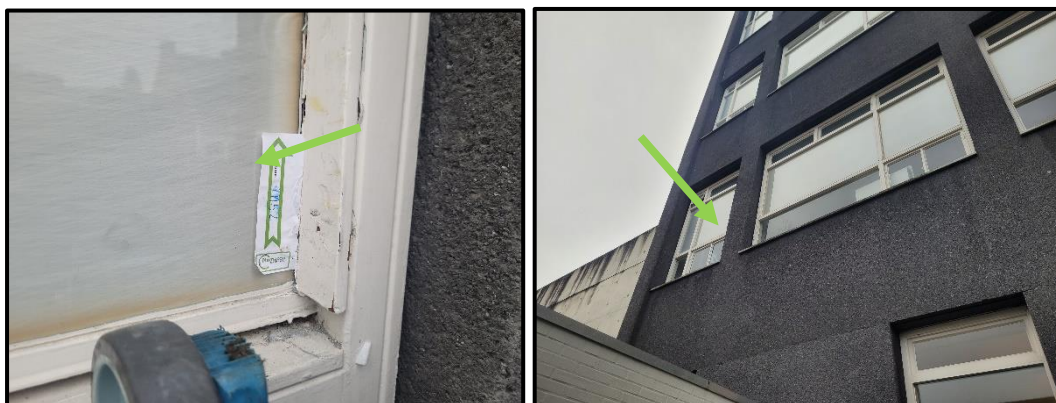
**M52** – dit monster bleek na analyse niet asbesthoudend

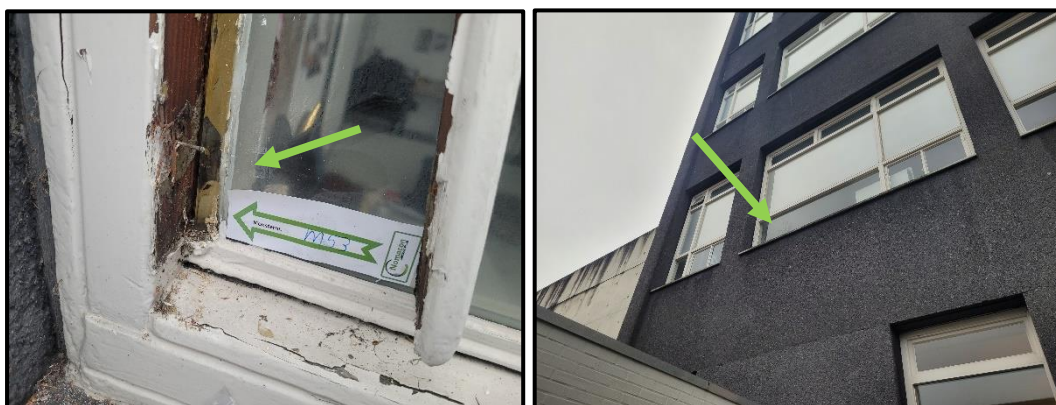
**M53** – dit monster bleek na analyse niet asbesthoudend
