## Projectgegevens

Omschrijving : keuring van de ombouw van een semi - waterkunstgras hockeyveld  
sportvloertype : CSC Hockey 20

Locatie : Sportpark Arnolduspark, M.H.C. De Reigers, veld 3 te Hoofddorp  
contactpersoon : de heer E. Pessel

Doel : beoordeling op kwaliteit volgens NOC\*NSF-normen  
(code NOCNSF-KNHB2-15, maart 2012) en op reglement van de KNHB

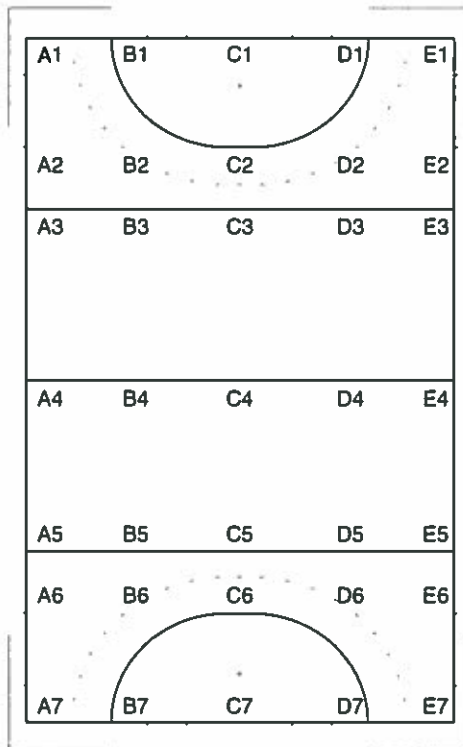
### Hoogteligging [mm]

| Meetpunt | A | B | C | D | E |
|---|---|---|---|---|---|
| Gemiddeld | 1655 | 1627 | 1583 | 1628 | 1653 |
| Grootste afwijking | 8 | 5 | 7 | 5 | 4 |
| Afschot | 72 | | | 70 | |

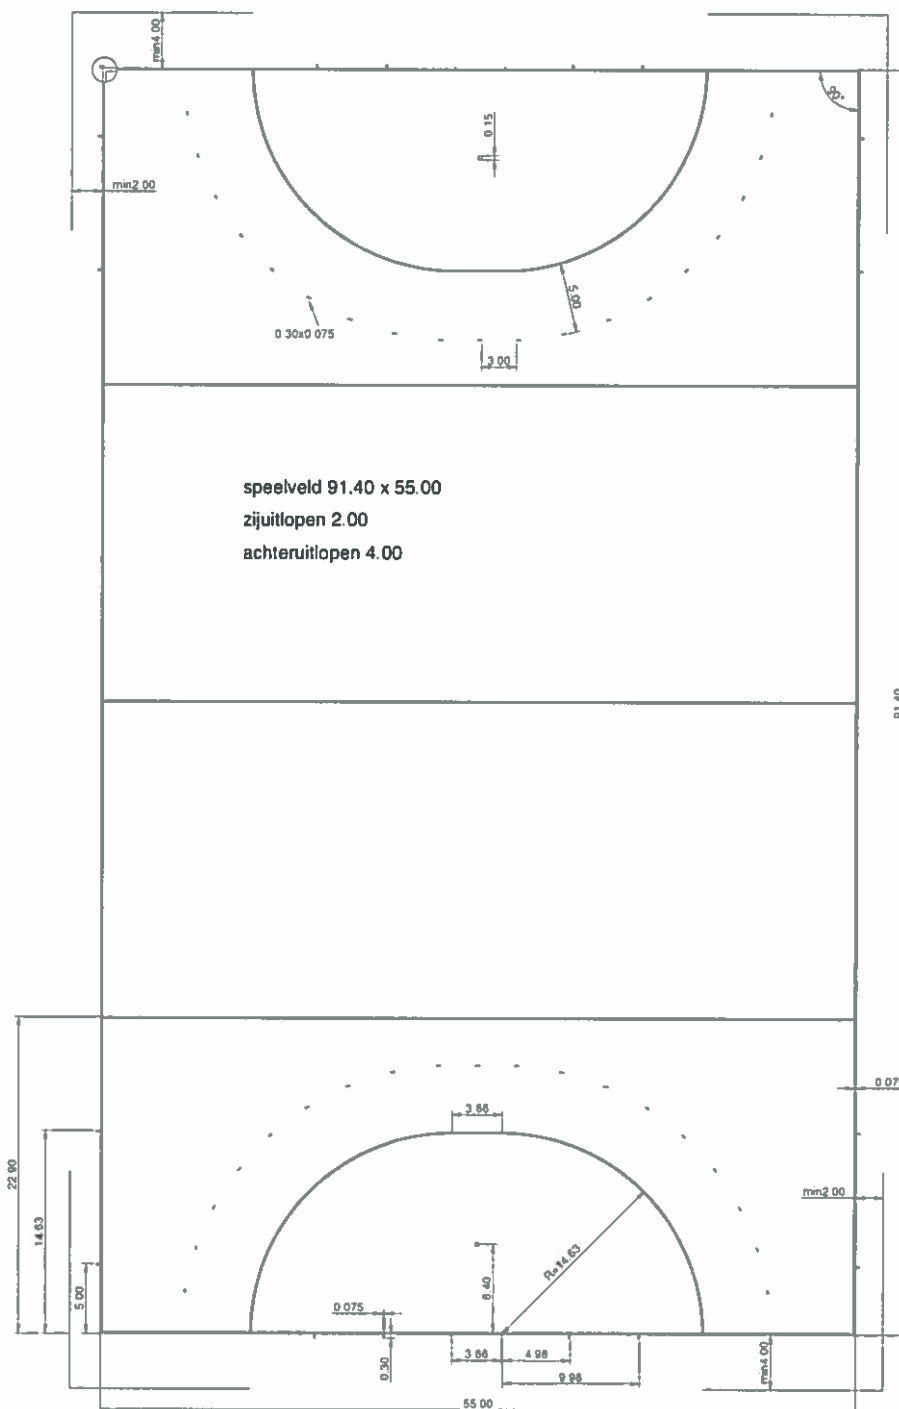
### Afmetingen [m]

Opmerkingen: geen

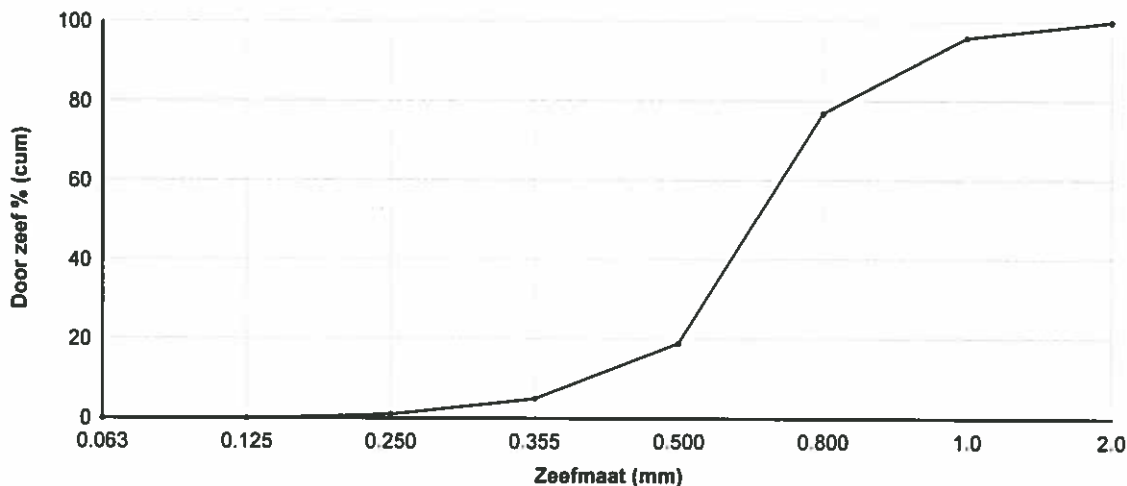
Korrelverdelingsdiagram

**Conclusie:** Een monster instrooizand dat voor de uitgevoerde testen voldoet aan de norm NOCNSF-M4.e.

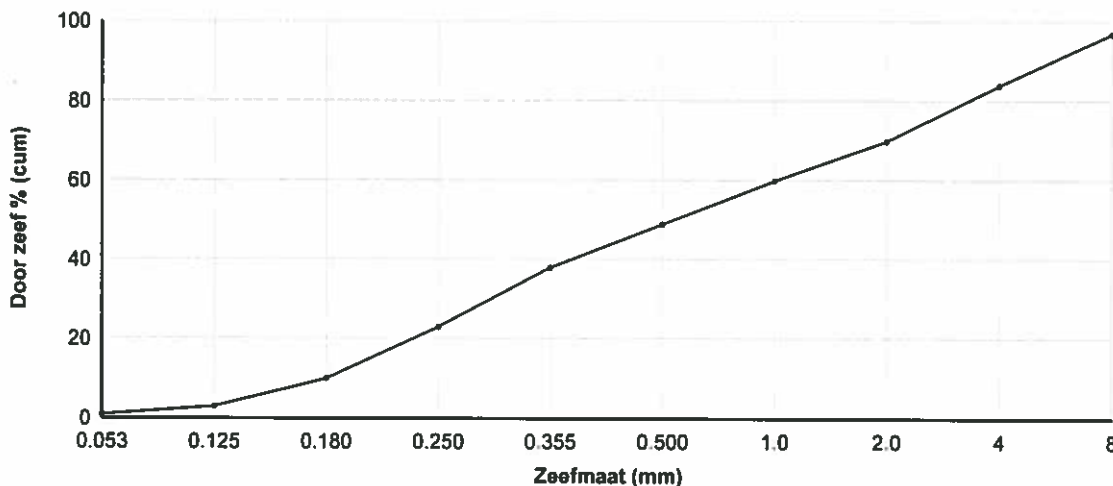
Korrelverdelingsdiagram

Conclusie: Een monster zand/steagran/rubber dat voor de uitgevoerde testen voldoet aan de norm NOCNSF-M25.a-102.

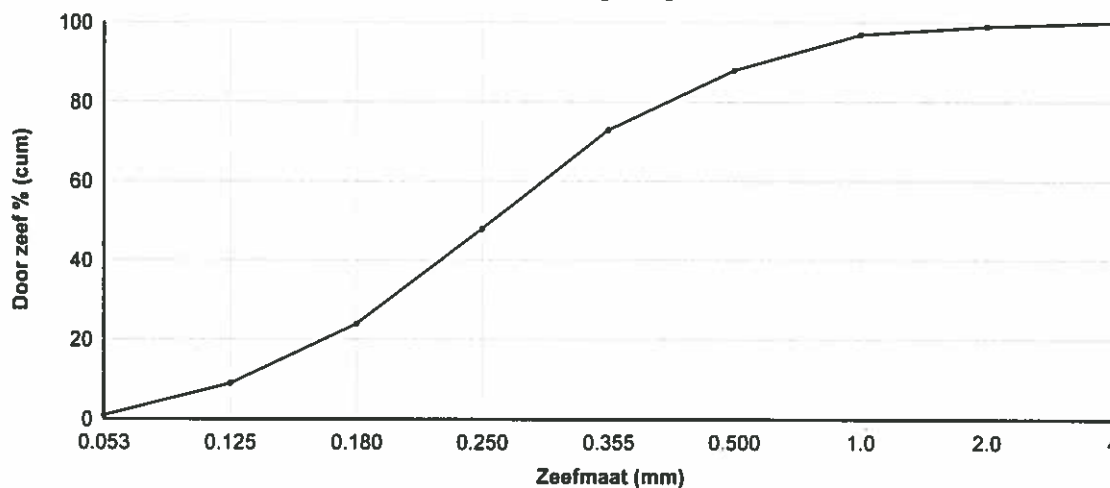
Korrelverdelingsdiagram

**Conclusie:** Een monster onderbouwdrainzand dat voor de uitgevoerde testen voldoet aan de normen NOCNSF-M3.c en NOCNSF-M3.d.
