### Werkrapport OM appendages CV/GKW

**Project** : Openbaar Ministerie te Arnhem  
**Project.nr** : P034484 **Werkbon. Nr** : WB215360  
**Datum** : 26 t/m 28-01-2022 **Technicus** : Marco van Leeuwen

Opname uitgevoerd aan de CV en GKW appendages op de begane grond en 1e verdieping.  
Dit als vervolg op de eerdere opname van de 2e en 3e verdieping.

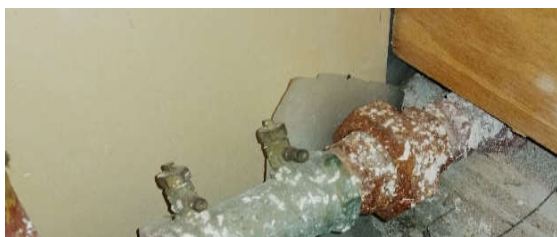
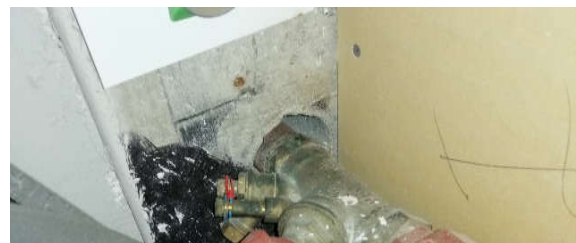
Hoofdafsluiters van de CV leidingen zitten per bouwdeel aan het begin en einde van elke vleugel aan de Oost en Westzijde per bouwdeel.  
Afsluiters zijn STAD 32 inregelafsluiters welke erg slecht/aangetast zijn of ingebouwd zitten!!

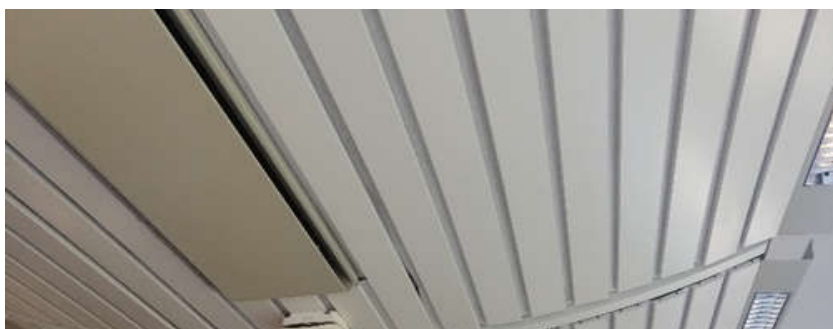
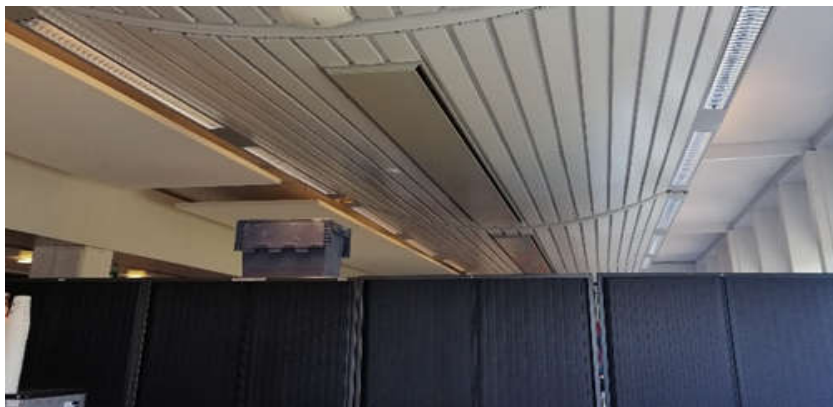
GKW inductieunits in de ombouw zijn voorzien van een gecombineerde inregel/regelafsluiter TA model TBV-C 15 met een JC servomotor VA7452-9351-07 ( medio 2004 )

***Hoewel deze servomotoren verouderd zijn ( geen documentatie te vinden )***

***lijken deze nog wel te functioneren. Zijn nu steekproefgewijs enkele units gecontroleerd.***

**Openen en sluiten van de plafondelen bij GKW inductie-units altijd met 2 man uitvoeren !**
