## ASBESTINVENTARISATIE

| Adres onderzoekslocatie: | Eusebiusbinnensingel 28 te Arnhem |
| | Kantoorgebouw - gebouw 100418G01 |
| Datum rapport | 18-09-2024 |

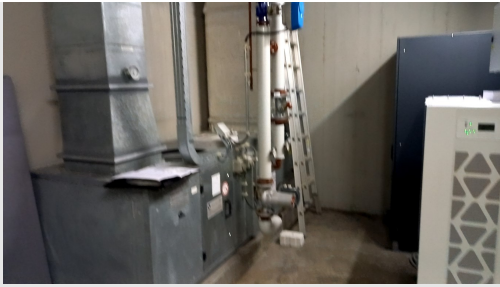
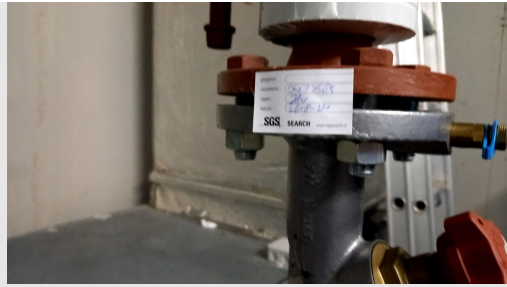
1 Flenspakking

| Bron | Bron/ruimte | Saneringsklasse | Conclusie/Aanbeveling |
|---|---|---|---|
| 1 | Flenspakking/<br>Diverse | Geen asbest | Na optische analyse bleek het materiaal geen asbestvezels te bevatten in een percentage boven de detectiegrens van 0,1% w/w. |

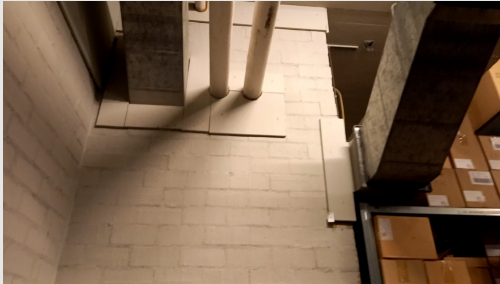
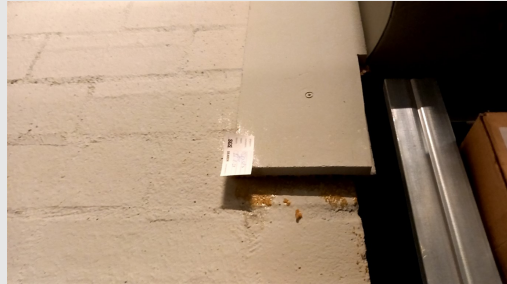
## 2 Plaatmateriaal

| Bron | Bron/ruimte | Saneringsklasse | Conclusie/Aanbeveling |
|---|---|---|---|
| 2 | Plaatmateriaal/<br>Diverse | Geen asbest | Na optische analyse bleek het materiaal geen asbestvezels te bevatten in een percentage boven de detectiegrens van 0,1% w/w. |

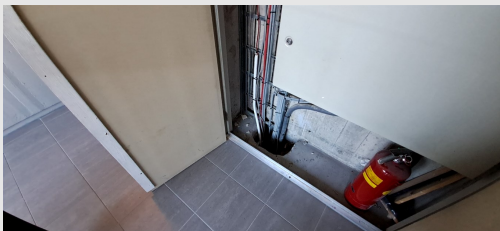
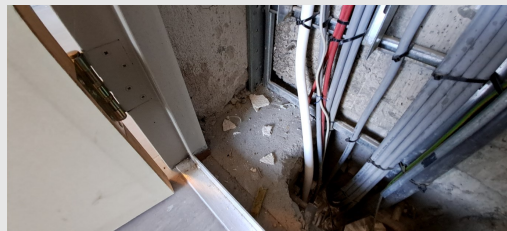
## 3 Restanten

| Bron | Bron/ruimte | Saneringsklasse | Conclusie/Aanbeveling |
|---|---|---|---|
| 3 | Restanten/<br>Elektrakast | Geen asbest | Na optische analyse bleek het materiaal geen asbestvezels te bevatten in een percentage boven de detectiegrens van 0,1% w/w. |

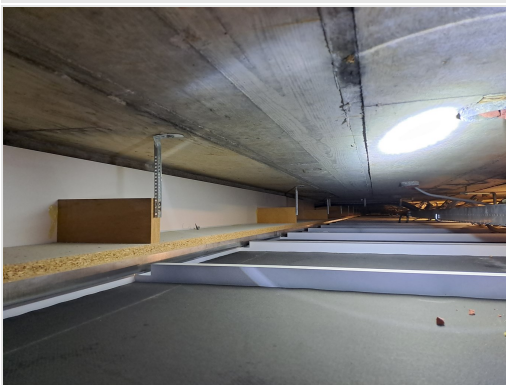
Aftimmering gang, tegen de kantoorunits

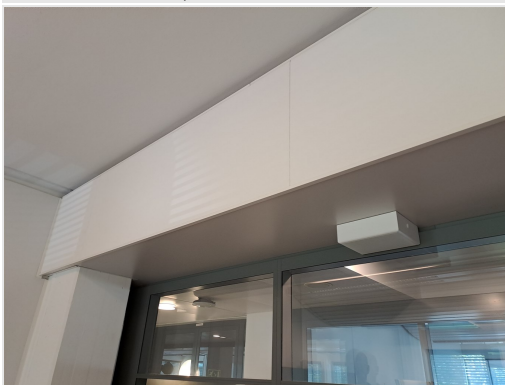
Aftimmeren in kantoor aan gangzijde
