# TECHNICAL DUE DILIGENCE

## Full Rapportage School Duiven (FINAL)

Project: 1Stroom  
Asset: Schoolstraat 14, Duiven  
Asset No. 001

**12 april 2023**

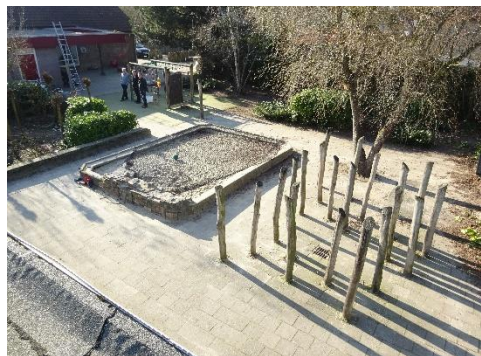
2. Binnentuin/ speelplaats

Over het algemeen bevindt het terrein zich in een redelijke staat. Hier en der is de bestrating wat verzakt en groeit er onkruid op plekken waar dit niet wenselijk is. Wij adviseren periodiek tuinonderhoud te laten uitvoeren en waar nodig de bestrating te herstellen. De kosten voor het herstel van de bestrating ramen wij op < € 10.000,-

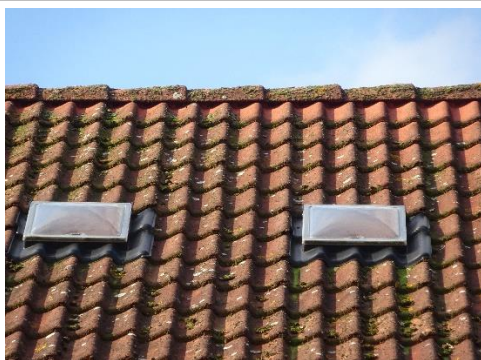
3. Aanzicht hellend dak

Het dak is grotendeels uitgevoerd als een schuin dak, gemaakt van houten spanten en gordingen, afgewerkt met houten dakbeschot en betonnen dakpannen. Het dak lijkt niet geïsoleerd te zijn (niet zichtbaar). De betonnen dakpannen zijn enigszins vervuild door mos en alg-aangroei. Echter er zijn verder geen grote gebreken geconstateerd.
