**Asbestinventarisatie type A  
onderzoek, 15 scholen te Duiven**

**9 november 2011**

| <b>Projectnummer</b> | 4809770 |

**Asbestinventarisatie De Groene Ring (Schoolstraat)**

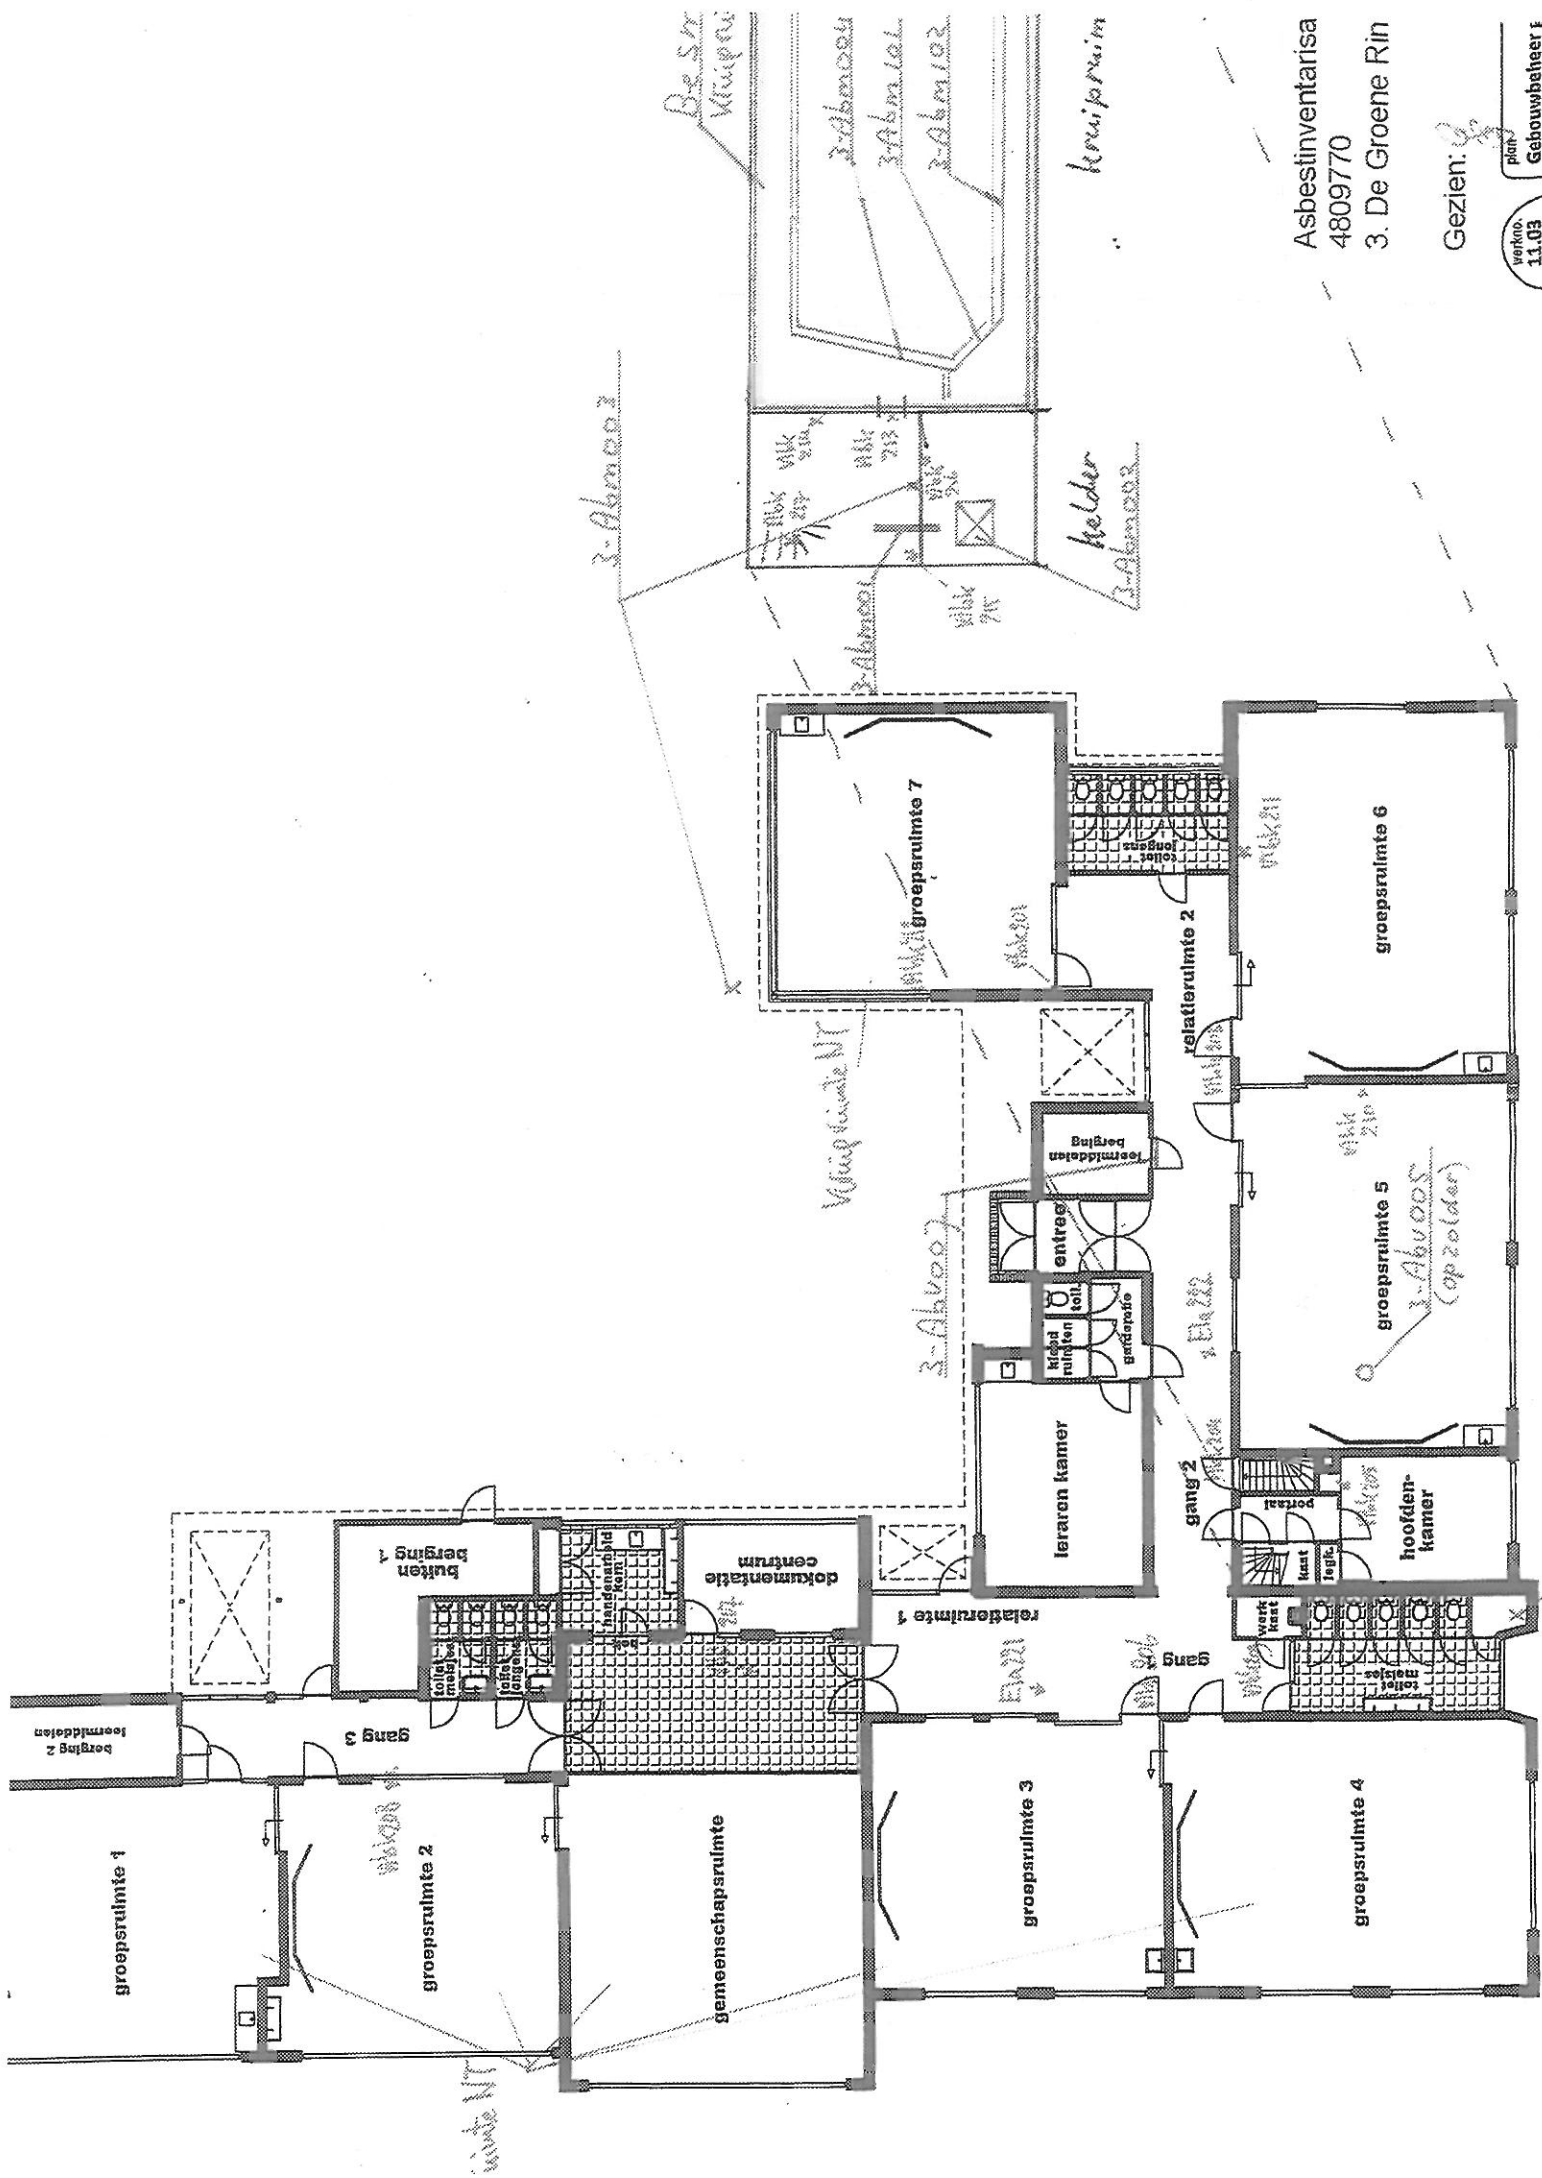
3. Basisschool De Groene Ring  
Schoolstraat 14 Duiven

| Monstercode | | 3-Abm001 | 3-Abm002 | 3-Abm003 | 3-Abv005 | 3-Abm006 |
| gd (breukvlakken, putjes, gaten) of sterk verveerd | 3 | 3 | 3 | 3 | 3 | 3 |
| IG | nvt | 15 | 13 | 13 | 15 | 13 |
| een direct risico | | | x | x | x | x |
| oncentratiemeting uitvoeren conform de referentie bepaling | | x | | | | |

| Het hechtgebonden materiaal is niet beschadigd. Indien de toepassing niet wordt beschadigd is er geen of een verwaarloosbaar risico op asbest verspreiding. Geadviseerd wordt om bij geplande renovatie of groot onderhoud de toepassing vooraf te laten saneren. Een aanvullend risicobeoordelingonderzoek, conform NEN 2991 is uitgevoerd om de mogelijke risico's voor de gebruikers van het gebouw en om een eventuele verontreiniging met asbestvezels in het stof in kaart te brengen. | Het hechtgebonden materiaal is niet beschadigd. Indien de toepassing niet wordt beschadigd is er geen of een verwaarloosbaar risico op asbest verspreiding. Geadviseerd wordt om bij geplande renovatie of groot onderhoud de toepassing vooraf te laten saneren. | Het hechtgebonden materiaal is niet beschadigd. Indien de toepassing niet wordt beschadigd is er geen of een verwaarloosbaar risico op asbest verspreiding. Geadviseerd wordt om bij geplande renovatie of groot onderhoud de toepassing vooraf te laten saneren. | Het hechtgebonden materiaal is beschadigd, bij verdere kleine beschadigingen is de kans op vezel emissie gering. Geadviseerd wordt om op korte termijn de beschadiging en eventuele restanten te laten saneren. | Het niet-hechtgebonden materiaal is niet beschadigd en goed afgeschermd. Indien de toepassing niet wordt beschadigd is er geen of een verwaarloosbaar risico op asbest verspreiding. Geadviseerd wordt om bij geplande renovatie of groot onderhoud de toepassing vooraf te laten saneren. | He ma ste we nat ver blo die in c wor aar risi cor uitg risi het eve ast: kaa wor terr res sar die ruir Bel mei inci met |
