- - Prins Bernhardsluis

Rapportage NEN2767-4

projectnr. 477769
revisie 1.0
6 oktober 2022

Gemeente Deventer
Grote Kerkhof 1
7400 GC Deventer

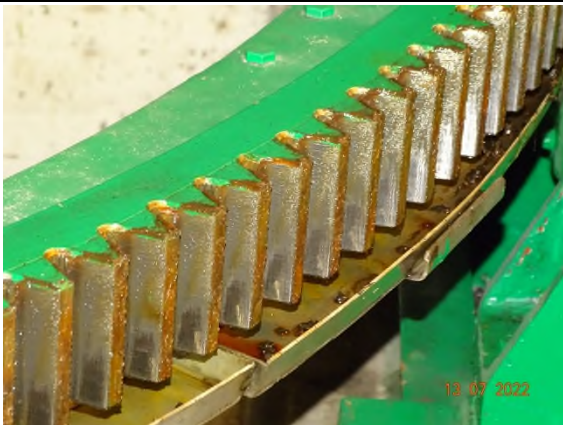
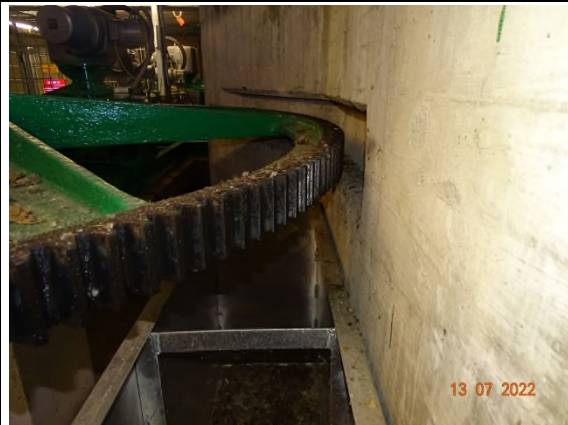
<p>13.07.2022</p></div></div> <p>De tanden van de panamawiel / tandheugel dragen niet over de volledige breedte. Er is op maar een deel van de tanden een draagbeeld zichtbaar.</p>							
R - Reliability (Betrouwbaarheid)	2	A - Availability (Beschikbaarheid)	4	M - Maintainability (Onderhoudbaarheid)	3	S - Safety (Veiligheid)	1
Locatie	Deuren NW			Omvang	2 st		
Oorzaak	Uitlijnfout			(Mogelijke) gevolgen	De belasting op de tanden wordt hoger doordat ze niet over de volledige breedte dragen.		
Hersteladvies	Diversen: Herstellen			Kosten	€ 5.000,-	Planjaar	2026
Schakelaar (2180)					1	1	
Signaalgever (1492)					1	1	
Smeersysteem (1497)					1	1	
Tandwieloverbrenging (open) (1001)					1	1	
Trekduwstang (1556)					1	1	
Aarding- en bliksembeveiligingsinstallatie (105)					1	1

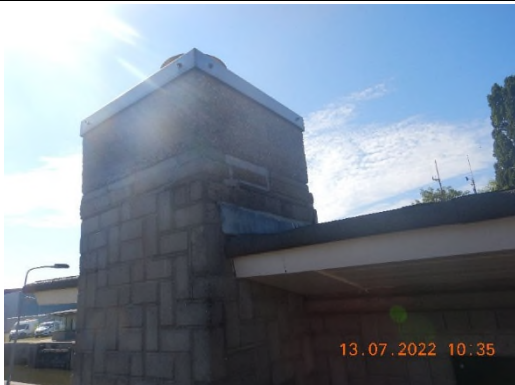
Gebrek	Belang	Intensiteit	Omvang	Conditie	Verzorging		
21 Losliggend (G-135)	Ernstig	Beginstadium	Plaatselijk 2-10%	1

De schoortsteen van gebouw 21 vertoont drie losliggende stenen van het melselwerk waarbij ook de voegen deels zijn afgebrokkeld.							
R - Reliability (Betrouwbaarheid)	3	A - Availability (Beschikbaarheid)	3	M - Maintainability (Onderhoudbaarheid)	2	S - Safety (Veiligheid)	4
Locatie	Noordwestzijde constructie, gebouw 21			Omvang	4 m2		
Oorzaak	Thermische invloeden			(Mogelijke) gevolgen	De losliggende stenen kunnen loskomen en uiteindelijk op voetgangers terecht komen. Tevens zal de constructieve veiligheid van het bouwdeel op den duur bij losrankende delen in het geding komen.		
Hersteladvies	Diversen: Herstellen			Kosten	€ 800,-	Planjaar	2023
Opstal, algemeen (1417)					1	1	
Gebrek	Belang	Intensiteit	Omvang	Conditie	Verzorging		
22 Functie, verminderd (G-041)	Serieus	Gevorderd stadium	Plaatselijk 2-10%	1

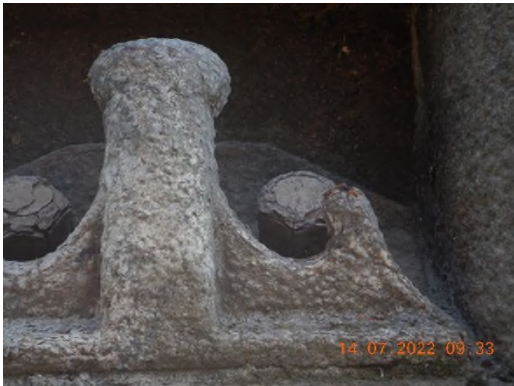
Gebrek	Belang	Intensiteit	Omvang	Conditie	Verzorging		
35 Corrosie, uniform (G-037)	Serieus	Gevorderd stadium	Aanzienlijk 30-70%	3			
<div>

</div>							
<p>De haalkommen van de sluishoofden vertonen zware corrosie waarbij de onderste haalkommen van het westelijke sluishoofd circa 1 millimeter materiaalafname van het staal vertonen.</p> <p>Westelijk sluishoofd: 8 stuks Oostelijk sluishoofd: 1 stuk</p> <p>Een groot gedeelte van het gebrek is boven schouderhoogte aanwezig. Werkzaamheden voor herstel kunnen deels alleen uitgevoerd worden met behulp van ponton steiger/hoogwerker combinatie.</p>							
R - Reliability (Betrouwbaarheid)	1	A - Availability (Beschikbaarheid)	3	M - Maintainability (Onderhoudbaarheid)	2	S - Safety (Veiligheid)	1
Locatie	Wanden van de sluishoofden			Omvang	16 st		
Oorzaak	Klimatologische invloeden			(Mogelijke) gevolgen	Op den duur zal de corrosie toenemen en zal de levensduur van het onderdeel verminderen. Schepen kunnen bij significante toename niet meer aanmeren zonder dat het risico bestaat dat deze afbreken.

Hersteladvies	Diversen: Conserveren onderdelen			Kosten	€ 8.000,-	Planjaar	2030
Halslager (1703)						1	1
Omloopriool (1383)						1	1
Taats (1704)						1	1
Vloer (1605)						1	1
Wand (1619)						2	1

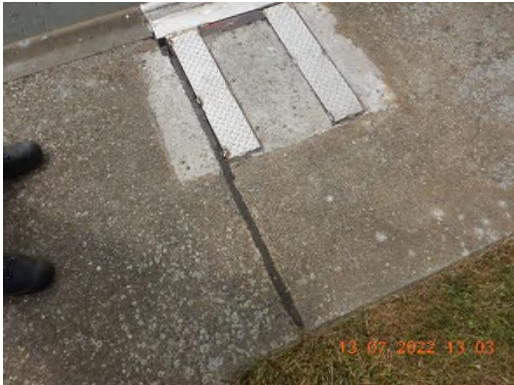
Gebrek	Belang	Intensiteit	Omvang	Conditie	Verzorging		
46 Onthechting (G-191)	Ernstig	Gevorderd stadium	Algemeen >70%	5

De bitumineuze kitvoegafdichtingen tussen de verschillende delen van de sluiscolk zijn structureel verouderd en grotendeels onthecht aan beide zijdes van de sluiscolk. Tussen sommige voegen groeit al onkruid en gras.							
R - Reliability (Betrouwbaarheid)	2	A - Availability (Beschikbaarheid)	3	M - Maintainability (Onderhoudbaarheid)	2	S - Safety (Veiligheid)	1
Locatie	Noord- en zuidzijde sluiscolk			Omvang	15 m1		
Oorzaak	Veroudering			(Mogelijke) gevolgen	Er kan makkelijker water en planten tussen de dilatatievoegen komen die het bouwdeel kunnen aantasten en de levensduur kunnen verminderen.		
Hersteladvies	Vervangen kitvoegafdichting/dilatatievoeg			Kosten	€ 750,-	Planjaar	2026
Haalkom (1237)					3	1	
Gebrek	Belang	Intensiteit	Omvang	Conditie	Verzorging		
47 Corrosie, uniform (G-037)	Serieus	Gevorderd stadium	Aanzienlijk 30-70%	3
