## - - Havens

### Rapportage NEN2767-4

projectnr. 477769  
revisie 1.0  
6 oktober 2022

Gemeente Deventer  
Grote Kerkhof 1  
7400 GC Deventer

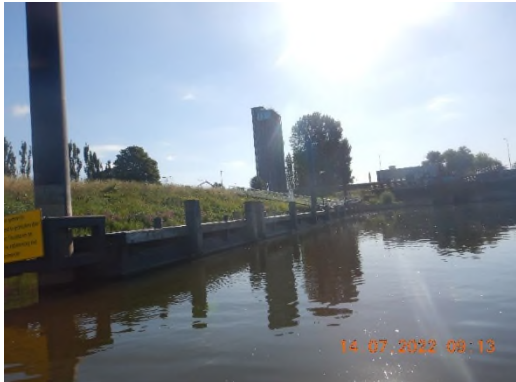
Bebording en bewegwijzing (statisch), Aanlegsteiger Rondvaartboot (111)					1	2	
Bebording/bewegwijzing (statisch), Algemeen (1054)					1	2	
Gebrek	Belang	Intensiteit	Omvang	Conditie	Verzorging		
1 Scheefstand (G-106)	Gering	Beginstadium	Algemeen >70%		2

De bebording op de kopse ant van de aanlegsteiger vertoont scheefstand van circa 10 centimeter. De bebording is nog goed leesbaar.							
R - Reliability (Betrouwbaarheid)	1	A - Availability (Beschikbaarheid)	1	M - Maintainability (Onderhoudbaarheid)	1	S - Safety (Veiligheid)	1
Locatie	Westzijde aanlegsteiger rondvaartboot			Omvang	1 st		
Oorzaak	Onbekend			(Mogelijke) gevolgen	Geen noemenswaardige gevolgen.		
Hersteladvies	Geen herstel noodzakelijk			Kosten	€ 0,-	Planjaar	-

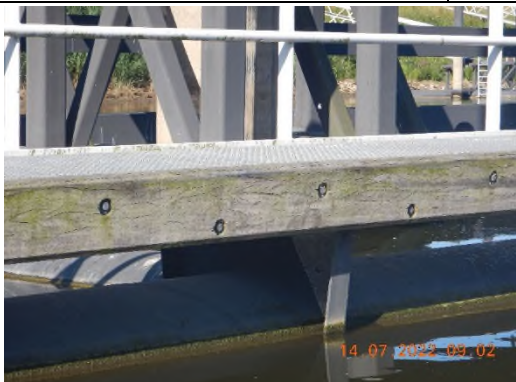
De drijfkisten zijn plaatselijk vervuild met zand en algen.							
R - Reliability (Betrouwbaarheid)	1	A - Availability (Beschikbaarheid)	1	M - Maintainability (Onderhoudbaarheid)	1	S - Safety (Veiligheid)	1
Locatie	Remmingwerk salonboten			Omvang	1 st		
Oorzaak	Klimatologische invloeden			(Mogelijke) gevolgen	De algen hebben enkel invloed op de esthetische waarde van het bouwdeel.		
Hersteladvies	Geen herstel noodzakelijk			Kosten	€ 0,-	Planjaar	
Frame (1203)					1		1
Ladder (1324)					2		1

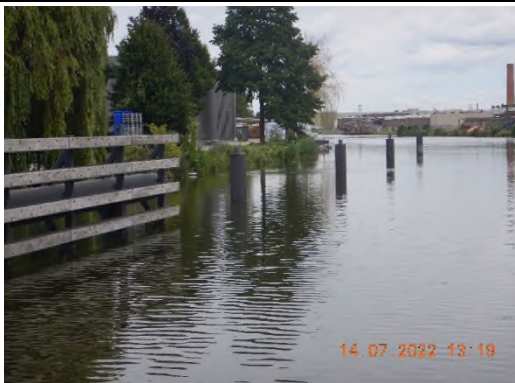
Remming- en geleidewerk, Geleidewerk Hanze Verkeersbrug (190)				3	1
Bolder (1091)				1	1
Frame (1203)				3	1
Gebrek	Belang	Intensiteit	Omvang	Conditie	Verzorging
18 Verwerking (G-110)	Serius	Beginstadium	Algemeen >70%	3

De conservering van het frame is structureel verweerd.					
R - Reliability (Betrouwbaarheid)	1	A - Availability (Beschikbaarheid)	1	M - Maintainability (Onderhoudbaarheid)	1
Locatie	Remmingswerk ten oosten van Hanzebruggen		Omvang	1 st	
Oorzaak	Klimatologische invloeden		(Mogelijke) gevolgen	Op den duur zal er corrosie ontstaan op de bouwdeelen en zal de levensduur van het onderdeel verminderen.	
Hersteladvies	Geen herstel noodzakelijk		Kosten	€ 0,-	Planjaar -
Nautische verlichting ()				1	1
Paal (1423)				3	1

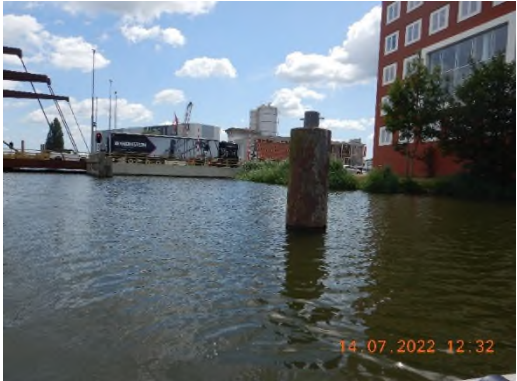
Gebrek	Belang	Intensiteit	Omvang	Conditie	Verzorging
23 Onthechting (G-191)	Ernstig	Gevorderd stadium	Aanzienlijk 30-70%	4

De 3 kleine meerpalen aan de zuidzijde van de haven vertonen structureel onthechting van de conservering en matige corrosie, waarvan 1 met significante materiaalafname. De 6 grote meerpalen vertonen lokaal onthechting van de conservering en lichte corrosie zonder materiaalafname.

R - Reliability (Betrouwbaarheid)	1	A - Availability (Beschikbaarheid)	1	M - Maintainability (Onderhoudbaarheid)	1	S - Safety (Veiligheid)	1
Locatie	De 3 kleine en 6 grote meerpalen.			Omvang	9 st		
Oorzaak	Klimatologische invloeden			(Mogelijke) gevolgen	Op den duur zal de corrosie toenemen en zal de levensduur van het onderdeel verminderen.		
Hersteladvies	Extra aandacht volgende inspectie			Kosten	€ 0,-	Planjaar	-

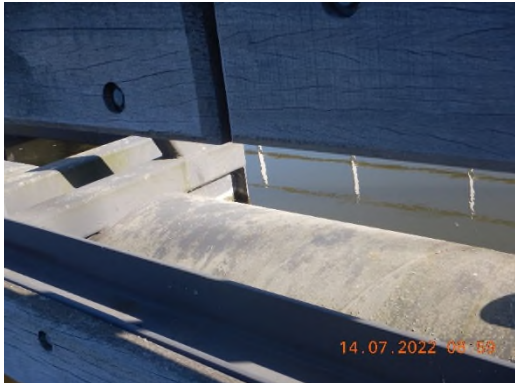
Gebrek	Belang	Intensiteit	Omvang	Conditie	Verzorging		
35 Verwerking (G-110)	Serieus	Gevorderd stadium	Algemeen >70%	4

De conservering van de drijfkisten is structureel verweerd, incidenteel onthecht en het staal vertoont incidenteel lichte corrosie.							
Om het bouwdeel te conserveren zal er gebruik gemaakt moeten worden van vaartuigen.							
R - Reliability (Betrouwbaarheid)	1	A - Availability (Beschikbaarheid)	3	M - Maintainability (Onderhoudbaarheid)	1	S - Safety (Veiligheid)	1
Locatie	Geleidewerk IJsselzijde			Omvang	250 m2		
Oorzaak	Klimatologische invloeden			(Mogelijke) gevolgen	Op den duur zal de corrosie toenemen en zal de levensduur van het onderdeel verminderen.		
Hersteladvies	Diversen: Conserveren onderdelen			Kosten	€ 25.000,-	Planjaar	2030
Gebrek	Belang	Intensiteit	Omvang	Conditie	Verzorging		
36 Vervuiling (G-104)	Gering	Beginstadium	Regelmatig 10-30%		1

Gebrek nr.	Element NEN2767	Bouwdeel NEN2767	Gebrek NEN2767	Nader omschrijving gebrek	Locatie	Omvang/ eenheid	Oorzaak	(Mogelijke) gevolgen	R	A	M	S	Herstelmaatregel
35	Remming- en geleidewerk	Drijfkist	Verwering	De conservering van de drijfkisten is structureel verweerd, incidenteel onthecht en het staal vertoont incidenteel lichte corrosie.  Om het bouwdeel te conserveren zal er gebruik gemaakt moeten worden van vaartuigen.	Geleidewerk IJsselzijde	250 m2	Klimatologische invloeden	Op den duur zal de corrosie toenemen en zal de levensduur van het onderdeel verminderen.	1	3	1	1	Diversen: Conserveren onderdelen
36	Remming- en geleidewerk	Drijfkist	Vervuiling	De drijfkisten zijn plaatselijk vervuild met zand en algen.	Geleidewerk IJsselzijde	1 st	Klimatologische invloeden	De algen hebben enkel invloed op de esthetische waarde van het bouwdeel.	1	1	1	1	Geen herstel noodzakelijk
37	Remming- en geleidewerk	Frame	Verwering	De conservering van het frame is structureel verweerd, incidenteel onthecht en het staal vertoont incidenteel lichte corrosie.  Om het bouwdeel te conserveren zal er gebruik gemaakt moeten worden van vaartuigen.	Remmingwerk salonboten	10 m2	Klimatologische invloeden	Op den duur zal de corrosie toenemen en zal de levensduur van het onderdeel verminderen.	1	3	1	1	Diversen: Conserveren onderdelen

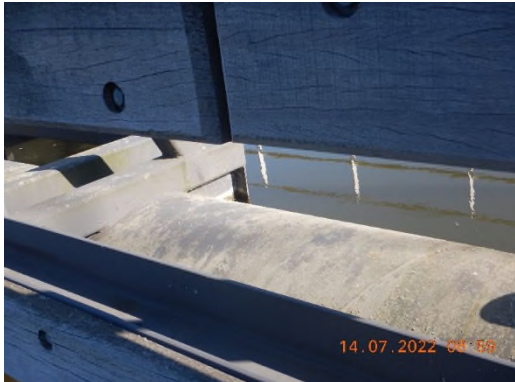
De drijfkisten zijn plaatselijk vervuild met zand en algen.							
R - Reliability (Betrouwbaarheid)	1	A - Availability (Beschikbaarheid)	1	M - Maintainability (Onderhoudbaarheid)	1	S - Safety (Veiligheid)	1
Locatie	Geleidewerk IJsselzijde			Omvang	1 st		
Oorzaak	Klimatologische invloeden			(Mogelijke) gevolgen	De algen hebben enkel invloed op de esthetische waarde van het bouwdeel.		
Hersteladvies	Geen herstel noodzakelijk			Kosten	€ 0,-	Planjaar	
Frame (1203)				4	1
