# ASBESTINVENTARISATIE

Opdrachtgever: Gemeente Amsterdam  
Adres: Rustenburgerstraat 246  
Plaats: Amsterdam  
Projectnummer: 19057-R1 revisie 0  
Asbestinventariseerder: M.E. van Staveren  
DIA-code: 04E-310118-140396  
Technisch verantwoordelijke: M.E. van Staveren  
DIA-code: 04E-310118-140396

de gevelkozijnen van het schoolgebouw

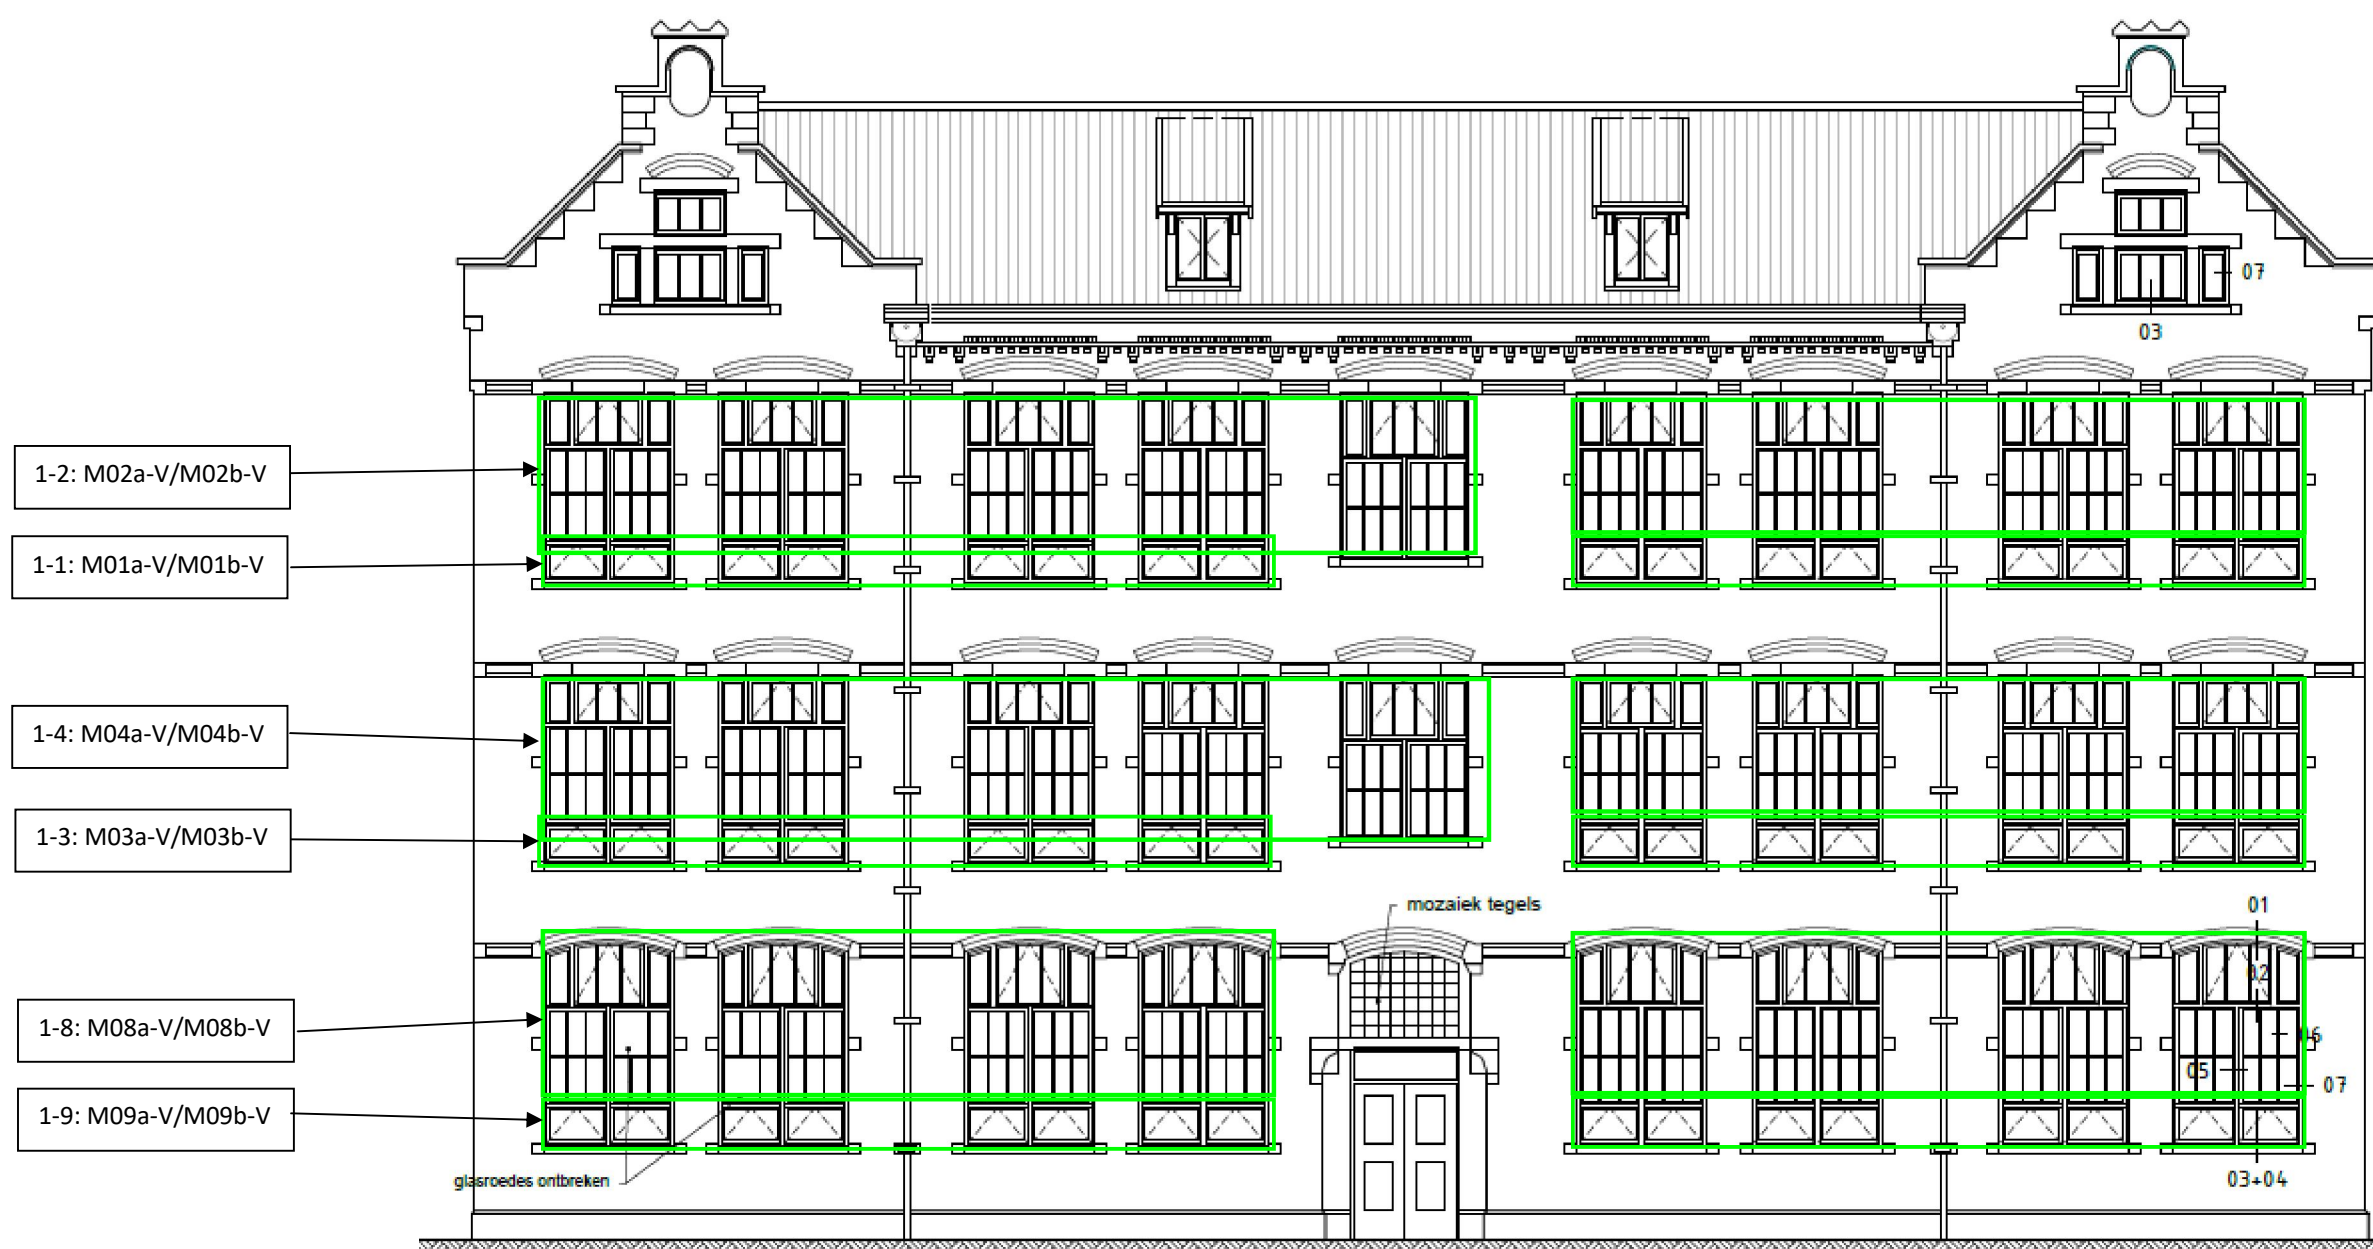
| Tek. nr: 001<br>Revisie: 0 | |

| Rustenburgerstraat 246 te Amsterdam<br>Asbestinventarisatie Gevel Rustenburgerstraat | |

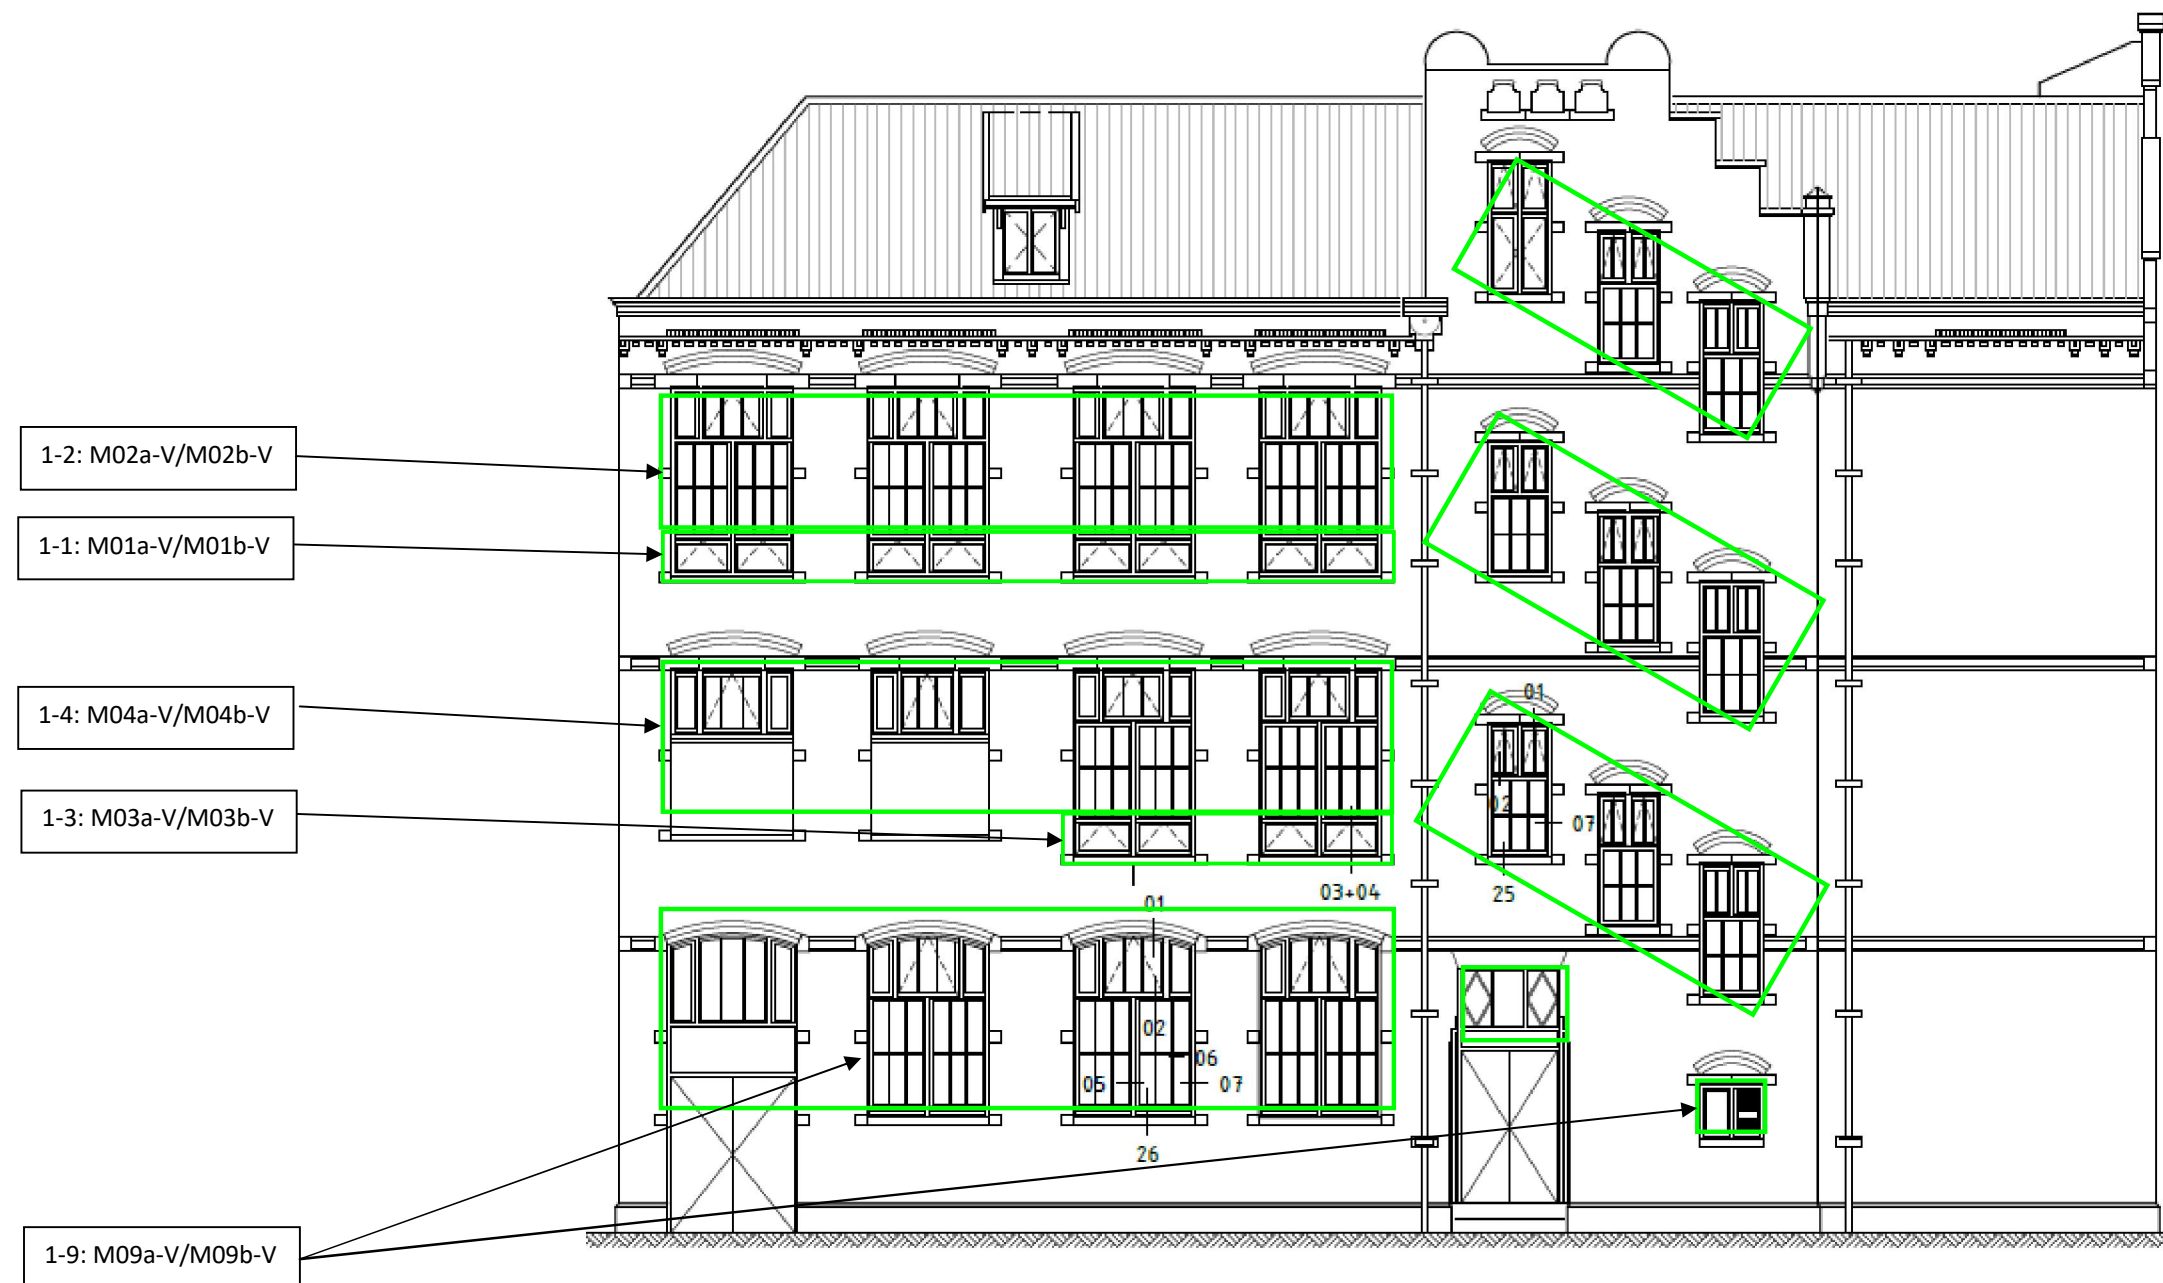
| Tek. nr: 002<br>Revisie: 0 | |

| Rustenburgerstraat 246 te Amsterdam<br>Asbestinventarisatie Gevel Hendrick de Keijserstraat | |

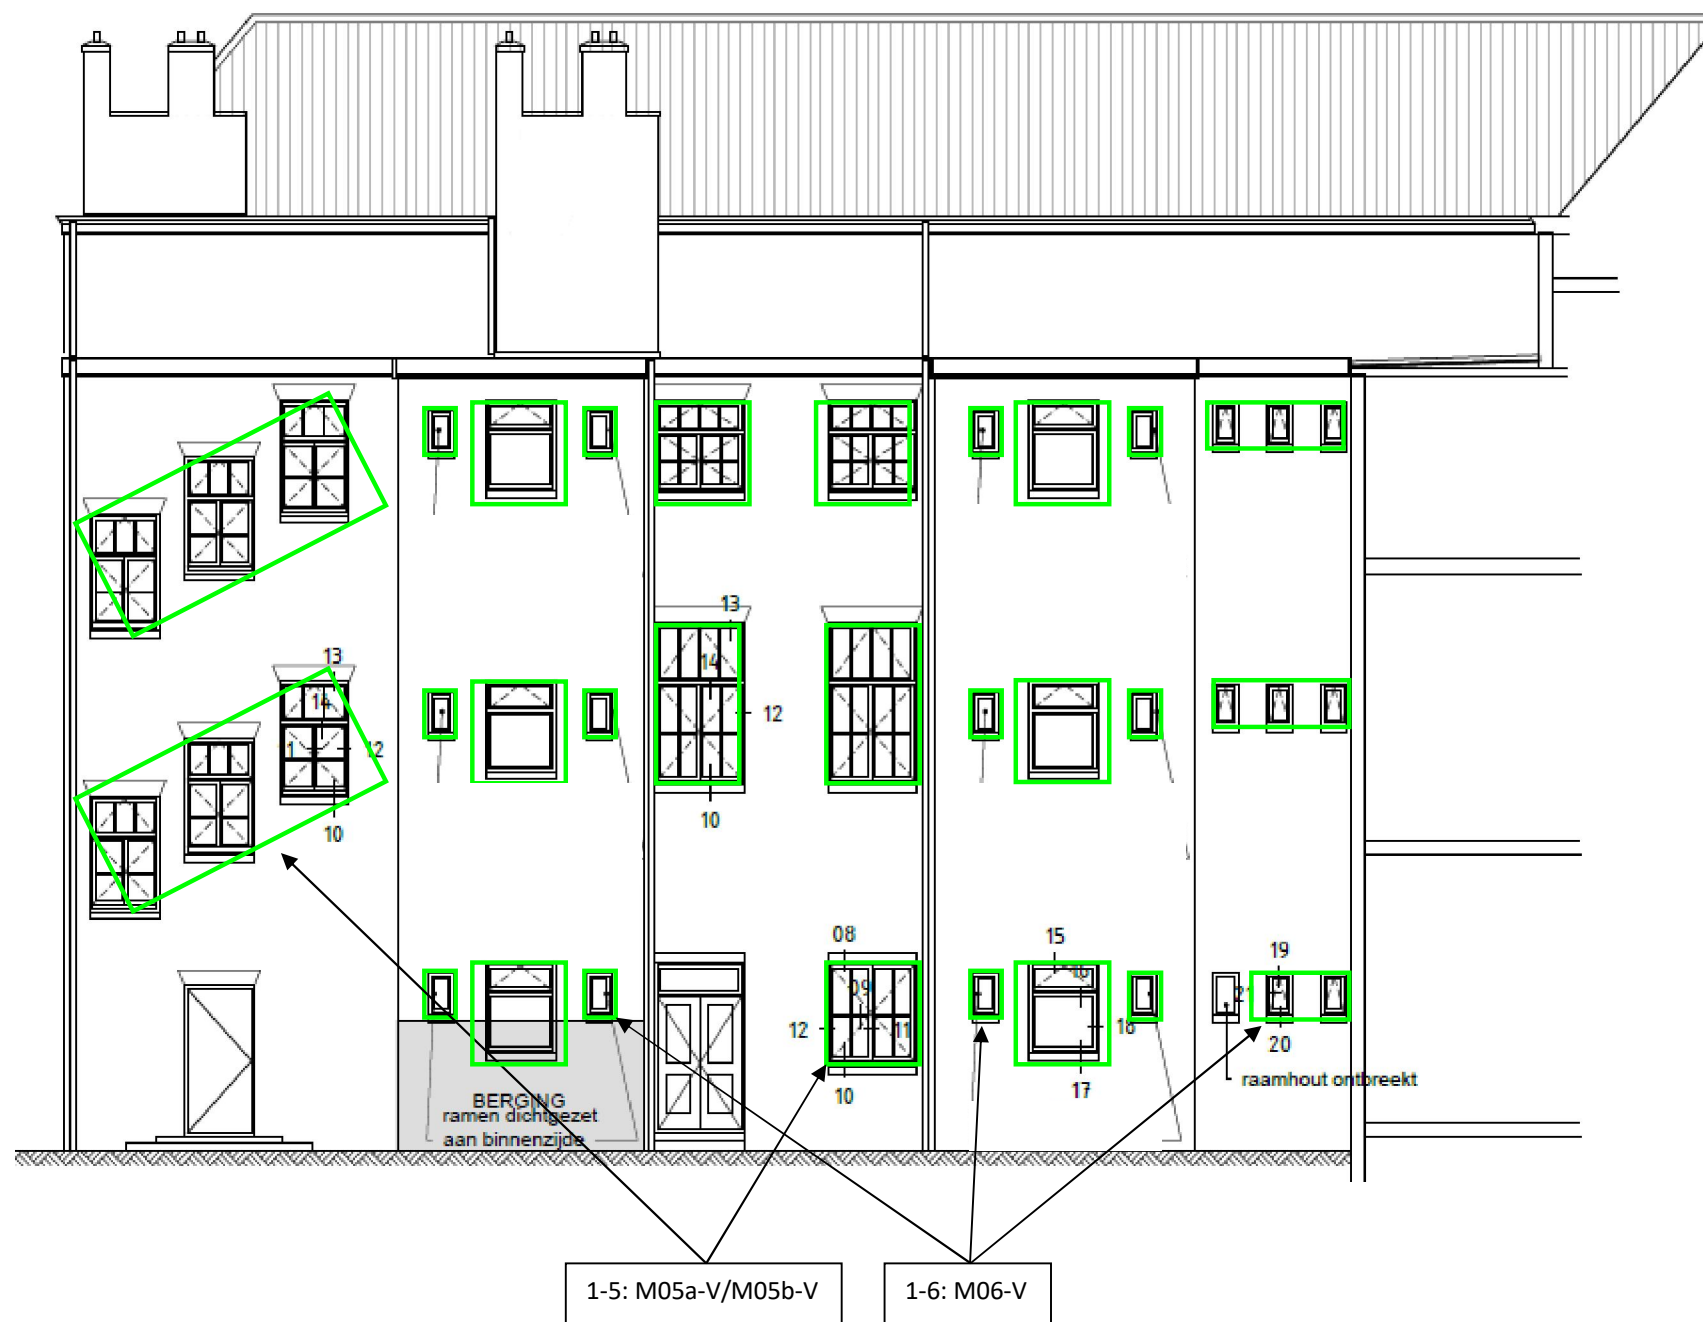
| Tek. nr: 003<br>Revisie: 0 | |

| Rustenburgerstraat 246 te Amsterdam<br>Asbestinventarisatie Achtergevel Rustenburgerstraat | |

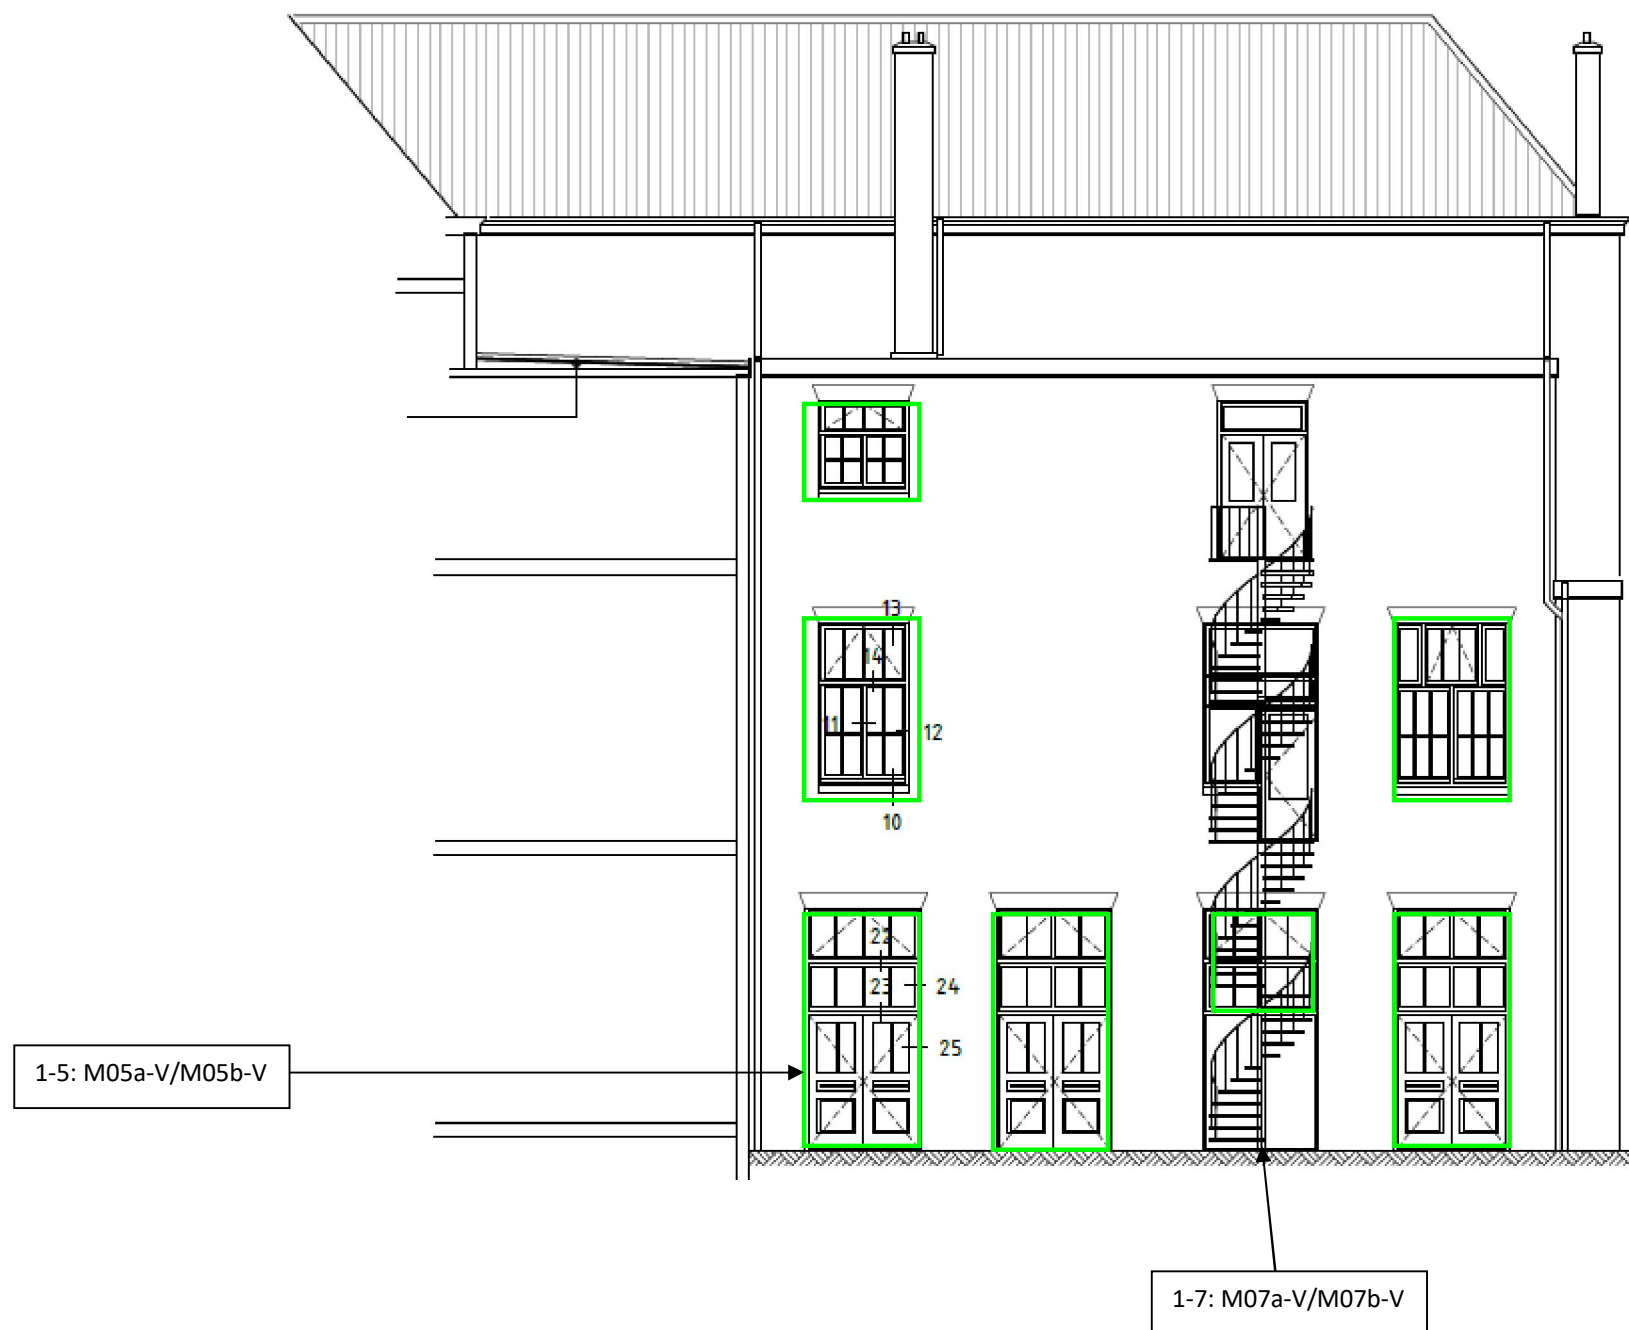
| Rustenburgerstraat 246 te Amsterdam<br>Asbestinventarisatie Achtergevel Hendrick de Keijzerstraat | |
