# RAPPORTAGE

Vervolgstudie haalbaarheid  
campus

Projectnr: 2100285  
22-02-2023

## Maartenscollege scholenscan te Haren

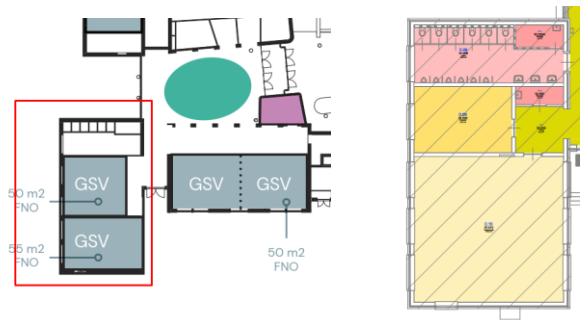
Ten opzichte van de huidige situatie verschuiven er enkele wanden. De wens is om van één groot en één klein lokaal, 2 gelijkwaardige lokalen te creëren. Dat geldt zowel op de begane grond als op de 1<sup>e</sup> verdieping. Alle wanden in deze hoek betreffen metselwerk wanden.

Op onderstaande tekeningen is de draagconstructie weergegeven. Hierop is goed te zien dat er zich een dragende lijn bevindt op de positie waar nu een scheidingwand aanwezig is tussen de 2 lokalen. Uit de tekeningen is niet direct te halen of dit een dragende wand of een kolom-liggerstructuur is. Ook een inspectie ter plaatse heeft dit niet kunnen uitsluiten maar het is het meest waarschijnlijk dat de wanden een dragende functie hebben. De wanden kunnen dus niet verwijderd worden. Wel kunnen er plaatselijk deursparingen gemaakt worden.

Als het toch gewenst is wanden te verwijderen moeten er voorzieningen aangebracht worden. Hierbij moet worden gedacht aan een stalen spantconstructie. Dat wil zeggen dat de constructie tijdelijk in de stempels moet, waarna de wand verwijderd kan worden. Ter vervangen van de wand, met mogelijk interne kolommen, moeten een stalen ligger van wand tot wand worden aangebracht. Omdat de resterende penanten vermoedelijk niet voldoende capaciteit hebben is het verstandig om aan de uiteinden van de liggers ook stalen kolommen te plaatsen.

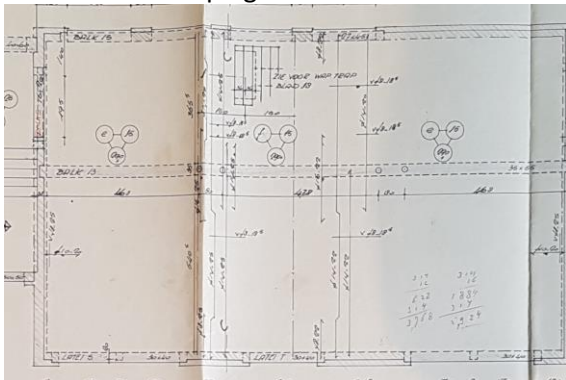
In de basis leent de constructie ter plaatse van het gewenste lesplein zich er voor om vrijgemaakt te worden. Op de begane grond en 1<sup>e</sup> verdieping wordt de vloer gedragen door 2 keer 2 kolommen die dicht bij elkaar staan. Deze kolommen moeten gehandhaafd blijven. Deze kolommen dragen gezamenlijk de betonbalk die de vloerbelasting dragen. De kolommen dragen uiteindelijk af naar een wand in de kelder.

Als de lokalen door wanden gescheiden moeten worden, moeten dit lichte scheidingswanden zijn.

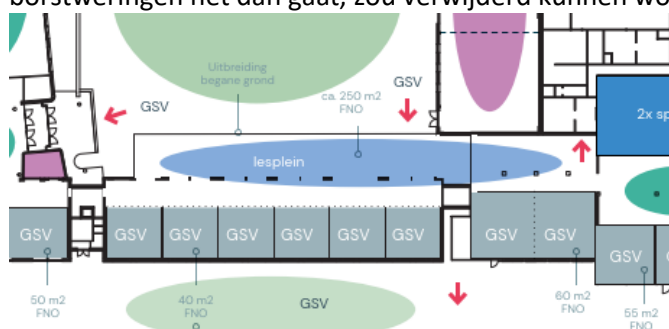
*Schets mogelijke nieuwbouwplannen westvleugel (leerplein en vergrote lokalen)*

Op de begane grond, van de westvleugel, is de mogelijkheid om tegenover de leslokalen een leerplein te creëren. Daarbij zullen de huidige raamsparingen als doorgang worden gebruikt. I.v.m. de stabiliteit van het gebouw kunnen niet alle borstweringen worden verwijderd. De helft van de borstweringen in deze gevel op de begane grond zijn nodig om de stabiliteit te waarborgen. De andere helft, waarvan zelf gekozen mag worden om welke borstweringen het dan gaat, zou verwijderd kunnen worden om een doorgang mogelijk te maken.

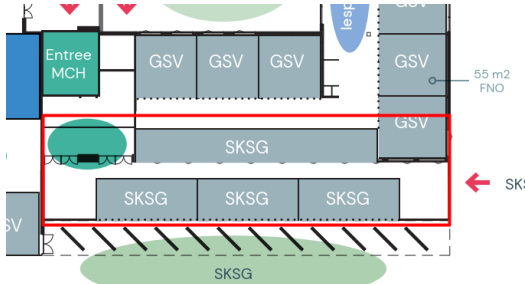
Wens:

Op bovenstaande afbeeldingen is goed te zien dat de hellingbaan, de trap én de werkkamers op de begane grond komen te vervallen. Hierbij moet de gevel open worden gebroken om een verbinding te maken tussen de verschillende ruimte van de kinderopvang. Hierbij zijn een aantal aspecten van belang:

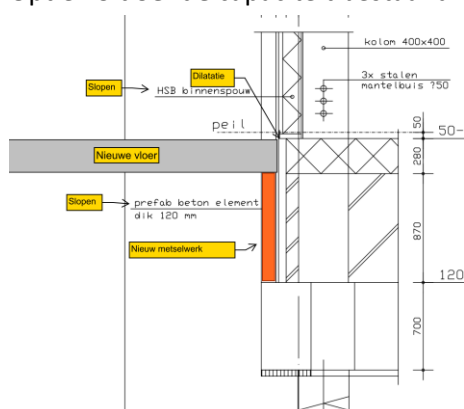
Optie **voldoende** capaciteit bestaand:

Een belangrijk aandachtspunt bij het kiezen van een fundering zijn zettingsverschillen. Daarom is het advies om een fundering op palen te realiseren. Eventueel kan voor een deel gebruik gemaakt worden van de bestaande fundering. Hiervoor moet de capaciteit van de balken en palen nog wel getoetst worden. Hoe dan ook wordt geadviseerd om het bestaande en nieuwe gedeelte gedilateerd uit te voeren. De verschillen zullen dan klein zijn waardoor esthetische afwijkingen zeer beperkt zijn maar in de praktijk zijn zettingsverschillen storend voor het gebruik.
