## Asbestinventarisatierapport

**Kantoorpand met rijwielstalling gelegen aan de Polakweg 8 te Rijswijk**

**Projectnummer:** 2312013  
**Versienummer:** 1  
**Project:** Kantoorpand met rijwielstalling gelegen aan de Polakweg 8 te Rijswijk

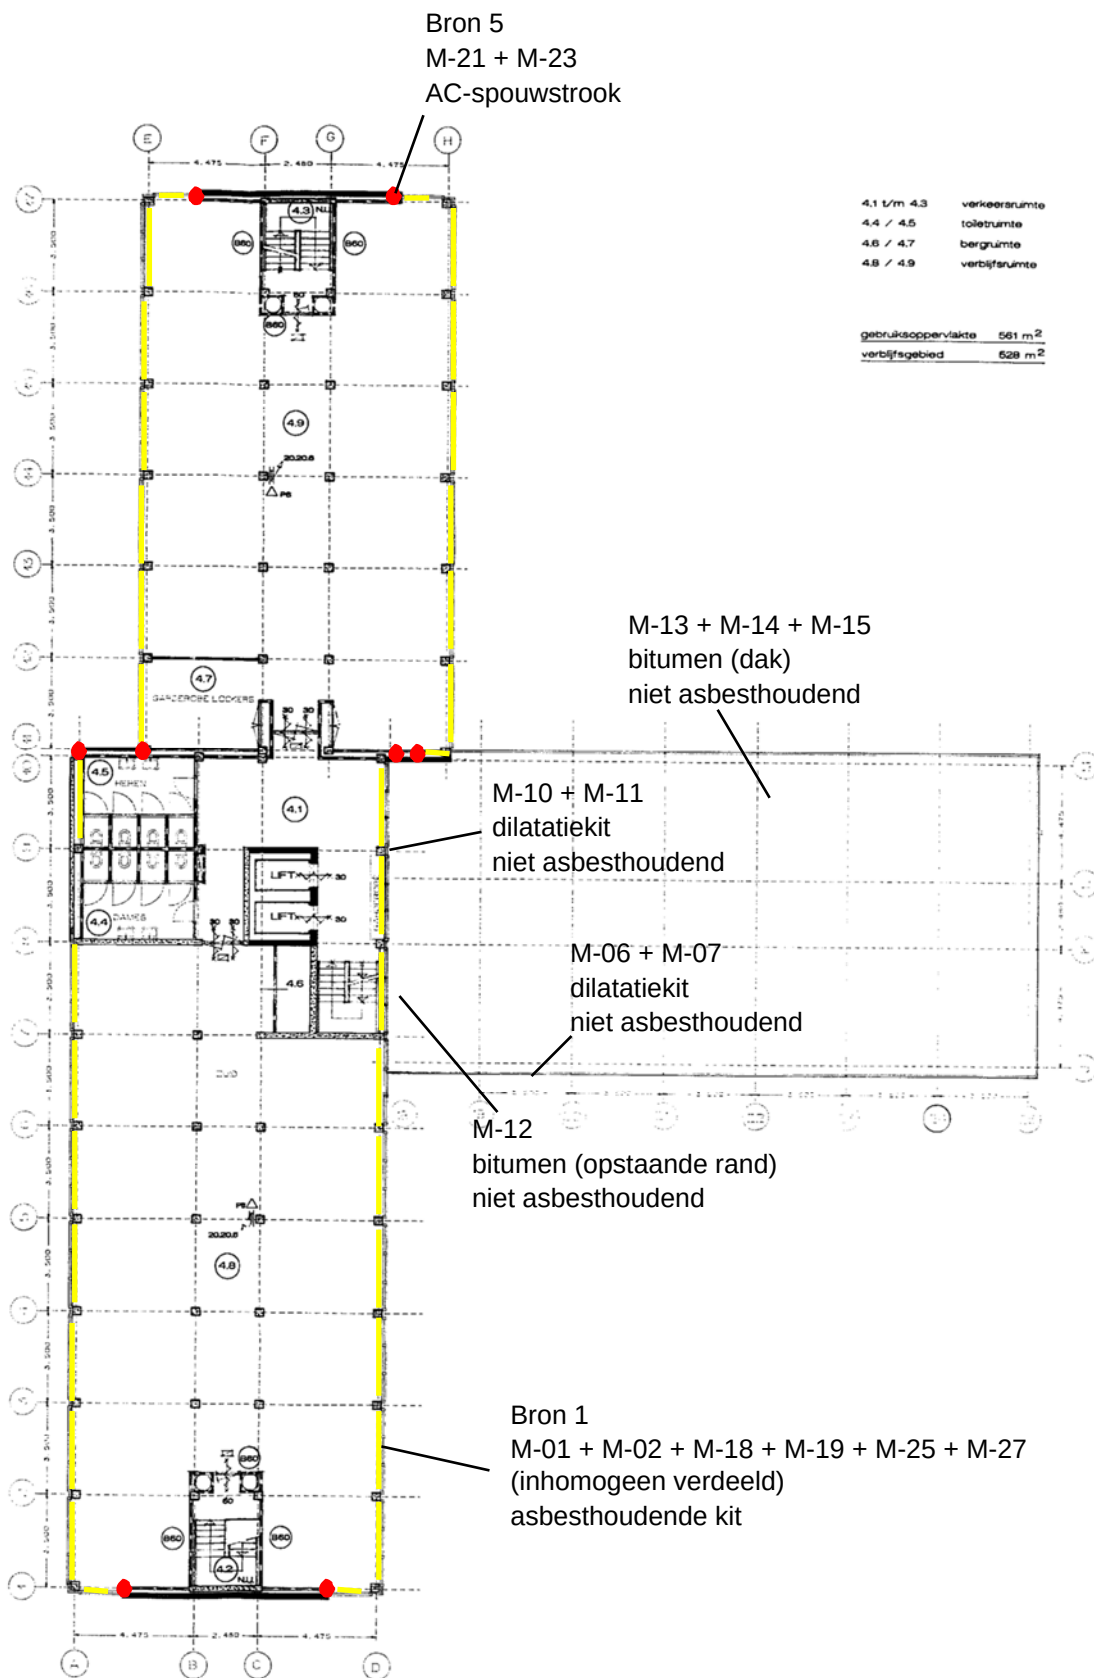
3e VERDIEPING

M-16  
vloerlaag  
niet asbesthoudend

Bron 1  
M-01 + M-02 + M-18 + M-19 + M-25 + M-27  
(inhomogeen verdeeld)  
asbesthoudende kit

Bron 5  
M-21 + M-23  
AC-spouwstrook

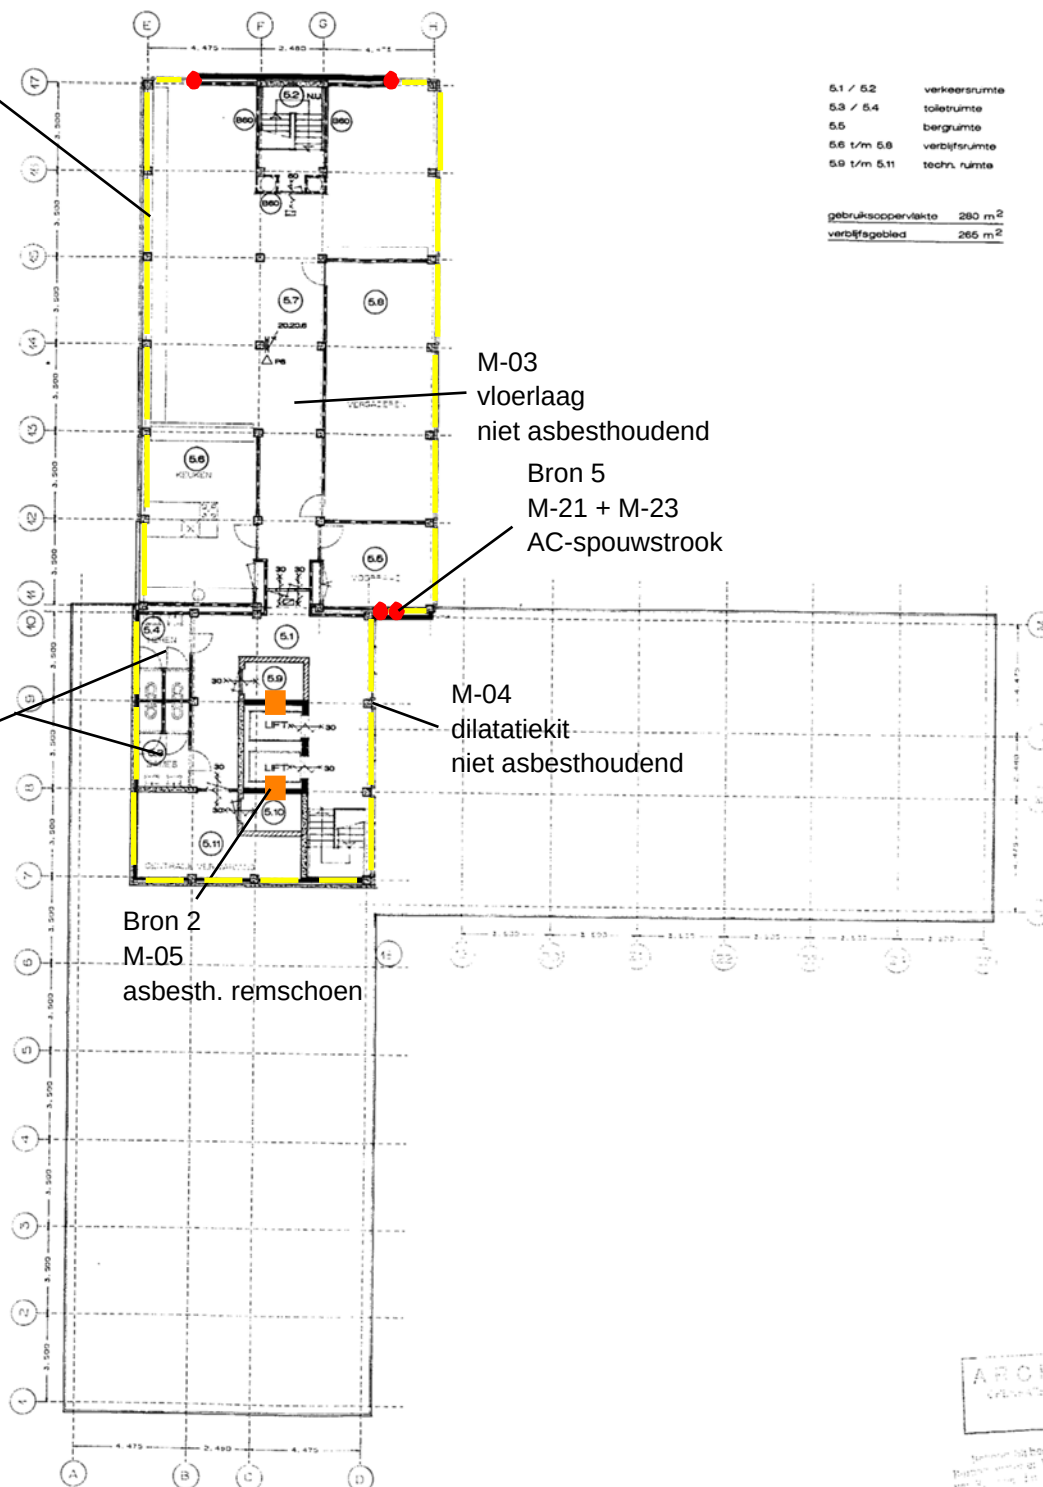
4e VERDIEPING

Bron 1

(inhomogeen verdeeld)

asbesthoudende kit
