# Periodieke keuring van ophangconstructies en bevestigingsconstructies conform NPR 9200:2015 en metalen delen van de hoofddraagconstructie

zwembadaccomodatatie: De Stok: Roosendaal

Rapport SGS INTRON B.V.

| Documentnummer: | A160940/R20251132 |

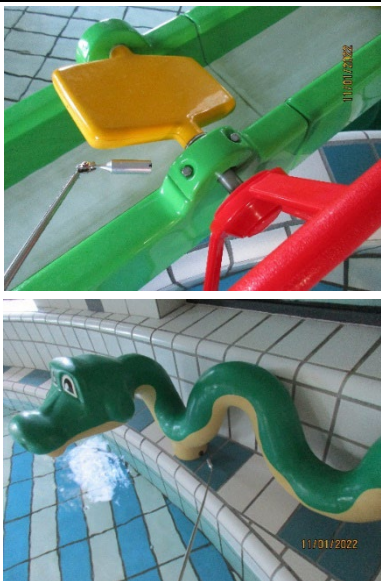
| Ruimte | Item [nr.] | Inspectie<br>11 januari 2022 | Periodieke inspectie<br>30 januari 2025 |
|---|---|---|---|
| Kleuterbad | N2<br> | <p><u>Bevestiging speeltoestellen (gebied A)</u><br/>De speeltoestellen zijn bevestigd en geborgd met bouten van niet-resistent RVS.<br/>In gebied A is niet-resistent RVS onder voorwaarden toegestaan (geen risico op letsel bij bezwijken, direct visueel inspecteerbaar, geen corrosie aanwezig).<br/>Deze bevestiging voldoet aan de genoemde voorwaarden. Vandaar risicocode blauw (elke 6 maanden inspecteren)</p> | <p><u>Bevestiging speeltoestellen (gebied A)</u><br/>De situatie is ongewijzigd.<br/><br/>Dit item is aangemerkt als controlepunt: risicocode blauw.</p> |

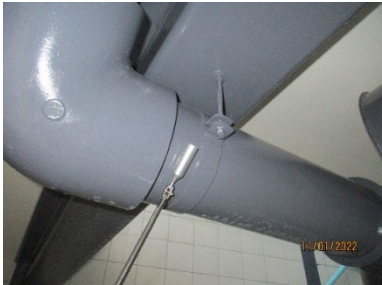
| Ruimte | Item [nr.] | Inspectie<br>11 januari 2022 | Periodieke inspectie<br>30 januari 2025 |
|---|---|---|---|
| Trap naar<br>glijbaan | N69<br> | <p><u>Leidingwerk bij glijbaan (gebied B)</u><br/>Leidingen naar de waterglijbaan zijn bevestigd met niet resistent RVS draadeinden en beugels. In gebied B is gebruik van niet resistent RVS niet</p> | <p><u>Leidingwerk bij glijbaan (gebied B)</u><br/>De situatie is ongewijzigd.<br/><br/>De risicocode blijft rood (afkeur).</p> |

| Ruimte | Item [nr.] | Inspectie<br>11 januari 2022 | Periodieke inspectie<br>30 januari 2025 |
|---|---|---|---|
| | | <p>toegestaan. Vandaar afkeur (risicocode rood).</p> | |

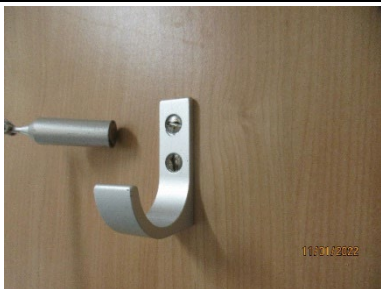
| Ruimte | Item [nr.] | Inspectie<br>11 januari 2022 | Periodieke inspectie<br>30 januari 2025 |
|---|---|---|---|
| Toiletten | N112<br> | <p><u>Wanden toiletten (gebied B)</u><br/>Zijwanden, deurscharnieren en kledinghaken zijn deels nog bevestigd met niet resistent RVS schroeven. In gebied B is gebruik van niet resistent RVS niet toegestaan. Vandaar afkeur (risicocode rood).</p> | <p><u>Wanden toiletten (gebied B)</u><br/>De situatie is deels ongewijzigd. Scharnieren en haakjes zijn wel vervangen. Zijwanden niet.</p> <p>De risicocode blijft rood (afkeur) voor uitsluitend de montagepunten van de wanden.</p> |

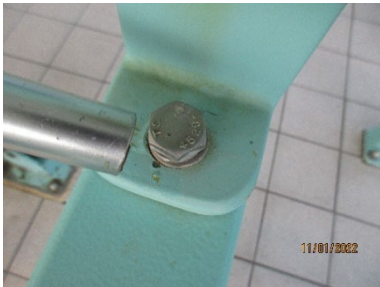
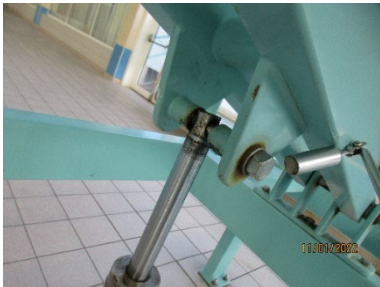
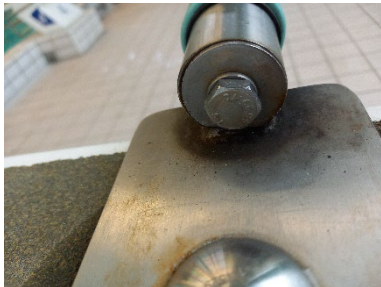
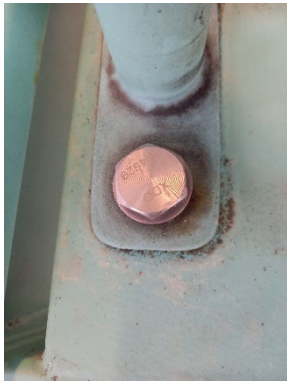
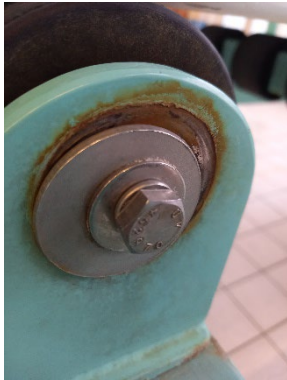
| Ruimte | Item [nr.] | Inspectie<br>11 januari 2022 | Periodieke inspectie<br>30 januari 2025 |
|---|---|---|---|
| Wedstrijd-<br>bad | N152<br> | <p><u>Duikplank (gebied A)</u></p> <p>In de duikplank zijn bouten toegepast van resistent RVS (1.4529). Van niet alle RVS onderdelen is na te gaan of deze resistent zijn,</p> | <p><u>Duikplank (gebied A)</u></p> <p>De situatie is ongewijzigd.</p> <p>De meeste toegepaste bouten zijn resistent RVS (1.4529). Niet alle RVS onderdelen zijn te controleren.</p> |

| Ruimte | Item<br>[nr.] | Inspectie<br>11 januari 2022 | Periodieke inspectie<br>30 januari 2025 |
|---|---|---|---|
| | | <p>In gebied A is niet-resistent RVS onder voorwaarden toegestaan (geen risico op letsel bij bezwijken, direct visueel inspecteerbaar, geen corrosie aanwezig).</p> <p>De as waaraan de verticale steun (zuiger) is bevestigd voldoet niet aan de eerste voorwaarde. Vandaar afkeur (risicocode rood).</p> | <p>Daarnaast is op een strip op de duikplank corrosie zichtbaar(foto).</p> <p>De risicocode blijft rood vanwege deze strip (afkeur).</p> |

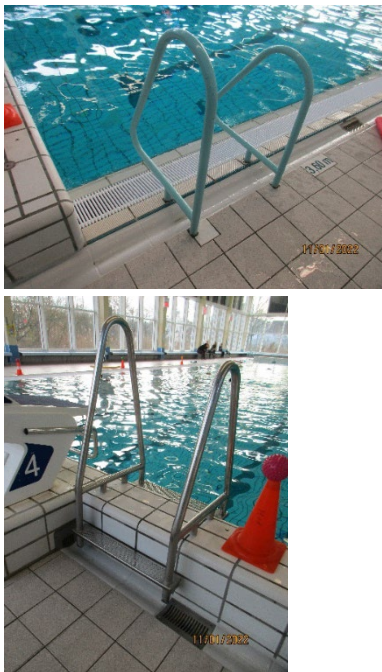
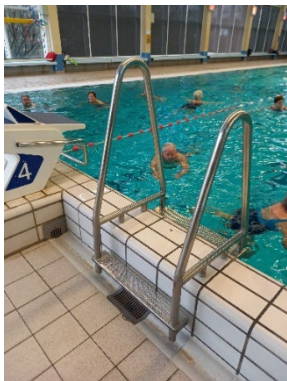
| Ruimte | Item<br>[nr.] | Inspectie<br>11 januari 2022 | Periodieke inspectie<br>30 januari 2025 |
|---|---|---|---|
| Wedstrijd-<br>bad | N153<br> | <p><u>Trappen wedstrijd-<br/>bad (gebied A)</u></p> <p>Trappen zijn ingelaten in de betonvloer (uitgevoerd in gecoat niet resistent RVS) of gehaakt op de badrand (uitgevoerd in blank niet resistent RVS ).</p> <p>In gebied A is niet-resistent RVS onder voorwaarden toegestaan (geen risico op letsel bij bezwijken, direct visueel inspecteerbaar, geen corrosie aanwezig).</p> <p>Deze bevestiging voldoet aan de genoemde voorwaarden. Vandaar</p> | <p><u>Trappen wedstrijd-<br/>bad (gebied A)</u></p> <p>De situatie is ongewijzigd.</p> <p>De risicocode blijft blauw.</p> |

| Ruimte | Item [nr.] | Inspectie<br>11 januari 2022 | Periodieke inspectie<br>30 januari 2025 |
|---|---|---|---|
| | | <p>risicocode blauw (elke 6 maanden inspecteren)</p> | |
