Dijkoraad

Onderhoud

Markt 56, Steenwijk

Naam van het gebouw	Kermis en Circusmuseum
Adres	Markt 56
Postcode en plaats	8331 HL Steenwijk
Rijksmonument nr.	34585

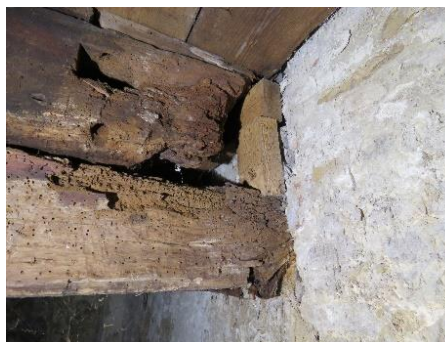
Onderdeel	Ruwbouwtimmerwerk.
Locatie	Vloerconstructie begane grond.
Inventarisatie	Eiken balken, deels eerder gebruikt. Voorzien van zeer brede houten vloerdelen.
Gebreken	Opleggingen in muurwerk zeer slecht door aantastingen. Vloerdelen zijn ook slecht. Omvang is niet goed te bepalen door nieuw aangebrachte afdekvloer.
Intensiteit	Gevorderd
Ernst	Ernstig
Omvang	Algemeen
Conditie	6= Zeer slecht
Uitvoeringsjaar	2023
Urgentie	1-Op korte termijn uitvoeren
Advies	Aangetaste balkdelen aanlassen/ aangieten met kunsthars. Slechte vloerdelen vernieuwen. Behoud van zeer historisch bouwmaterialen. Ventilatie in gehele kelderruimte aanbrengen.

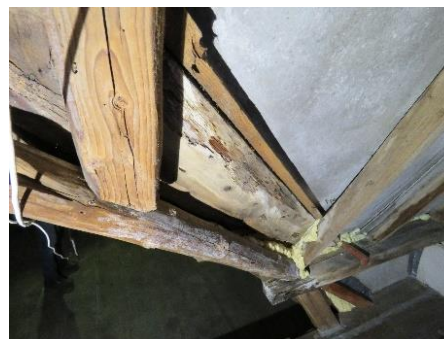
Onderdeel	Ruwbouwtimmerwerk.
Locatie	Vloerconstructie eerste verdieping.
Inventarisatie	Eiken balken, voorzien van zeer lange sleutelstukken/aanpassingen.
Gebreken	Door diverse aanpassingen aan oorspronkelijke balklaag en deze nu niet volledig geïnspecteerd kan worden is de sterkte ervan twijfelachtig.
Intensiteit	Gevorderd
Ernst	Serius
Omvang	Algemeen
Conditie	4= Matig
Uitvoeringsjaar	2023
Urgentie	2-Op middellange termijn uitvoeren
Advies	Na overleg met een constructeur balklagen aanpassen waar dit noodzakelijk is. Bij versterkingen maximaal behoud van originele bouwmaterialen.

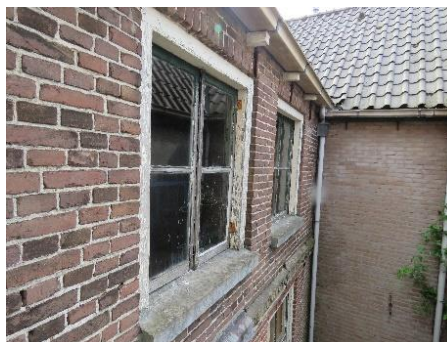
Onderdeel Kozijnen en ramen.

Advies Na verwijderen van oude verflagen de kozijnen herstellen. Ramen vernieuwen, deze voorzien van tochtstrippen en nieuwe beglazing.

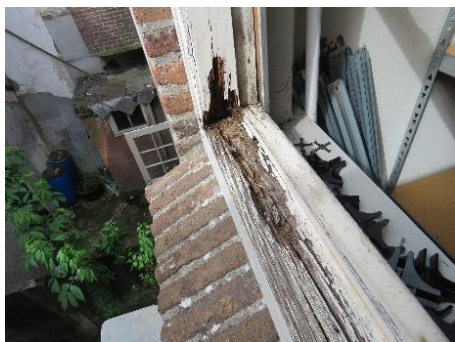
Onderdeel	Kozijnen, ramen en deuren.
Locatie	In achtergevels achterste bouwdeel
Inventarisatie	Houten kozijn en ramen. Geen tochtstrippen aangebracht en glas is enkelbladig.
Gebreken	Door slecht onderhoud van het schilderwerk is de staat van al het houtwerk matig tot slecht.
Intensiteit	Begin
Ernst	Serius
Omvang	Algemeen
Conditie	4= Matig
Uitvoeringsjaar	2023
Urgentie	1-Op korte termijn uitvoeren
Advies	Na verwijderen van oude verflagen de kozijnen herstellen. Raam vernieuwen, deze voorzien van tochtstrippen en nieuwe beglazing. Deur voorzien van tochtstrippen.

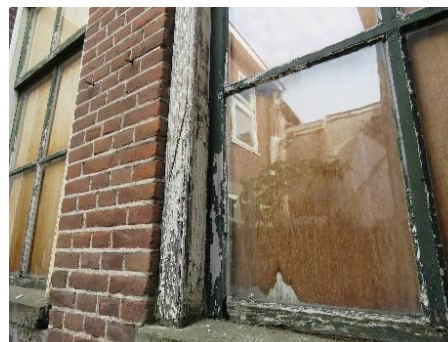
Onderdeel Kozijnen en ramen.

Advies Na verwijderen van oude verflagen de kozijnen deels vernieuwen. Ramen vernieuwen, deze voorzien van tochtstrippen en nieuwe beglazing.

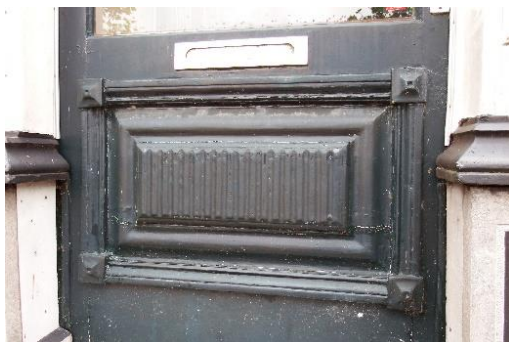
Onderdeel Kozijnen en ramen.

Advies Na verwijderen van oude verflagen de kozijnen deels vernieuwen. Ramen vernieuwen, deze voorzien van tochtstrippen en nieuwe beglazing.

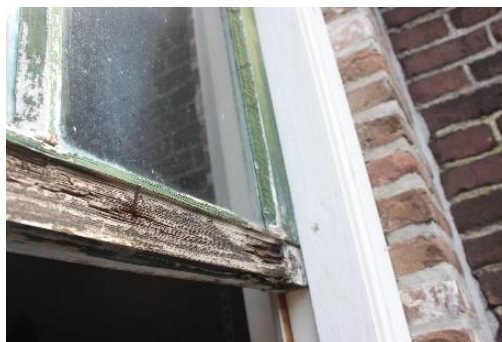
Onderdeel Kozijnen, ramen en kozijnen.

Advies Na verwijderen van oude verflagen de kozijnen deels vernieuwen. Ramen vernieuwen, deze voorzien van tochtstrippen en nieuwe beglazing.

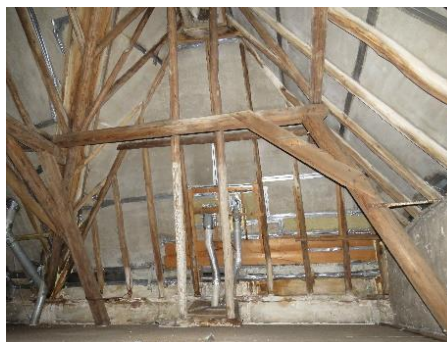
Onderdeel Dakbeschot

Gebreken Diverse kieren en ontbrekende delen.

Advies Na sanering van alle asbestplaten nieuw beschot aanbrengen. Vuren 22 mm dik, geschaafd en van veer en groef voorzien.

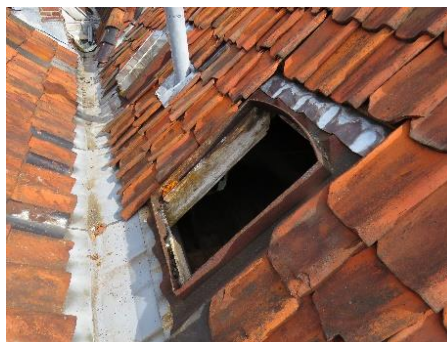
Onderdeel	Dakbedekkingen
Locatie	Daken algemeen.
Inventarisatie	Oude holle gebakken dakpannen, rood en zwart geglazuurd met raam van gietijzer.
Gebreken	Verspreidt zitten er pannen met gebreken en bij aansluitingen op hoek- en kilkepers ontbreken diverse dakpannen. Gietijzeren raam door roest aangetast en aansluitingen op pannen slecht.
Intensiteit	Gevorderd
Ernst	Gering
Omvang	Plaatselijk
Conditie	4= Matig
Uitvoeringsjaar	2023
Urgentie	1-Op korte termijn uitvoeren
Advies	Gehele dakrenovatie uitvoeren. Nieuw vuren dakbeschot en panlatten aanbrengen en daarna bestaande pannen terugplaatsen. Alle loodwerken bij aansluitingen vernieuwen. Dakramen herstellen, ontroesten, schilderen.

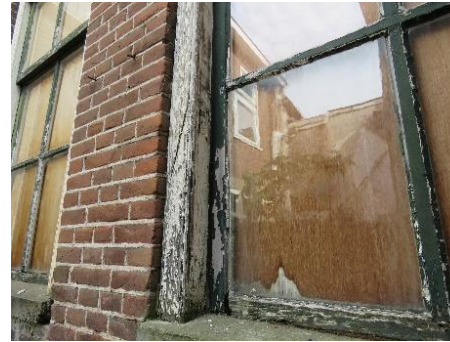
Onderdeel Beglazing

Advies Beglazing waar nodig vernieuwen. Eerst houtwerk sponning tweemaal schilderen, na plaatsing glas stopverf vervangen door gemodificeerde kit.

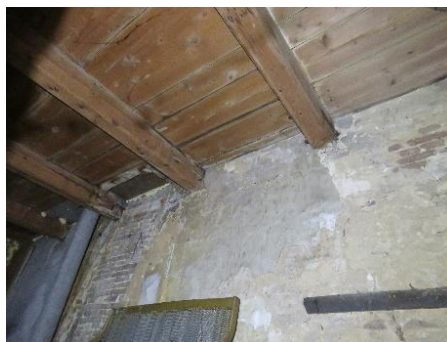
Onderdeel	Stukadoorswerk.
Locatie	Op zolderverdieping.
Inventarisatie	Binnen stucwerk buitengevels.
Gebreken	Op diverse plaatsen scheuren, ontbrekende afwerklaag of een slechte stuclaag.
Intensiteit	Gevorderd
Ernst	Gering
Omvang	Algemeen
Conditie	4= Matig
Uitvoeringsjaar	2023
Urgentie	2-Op middellange termijn uitvoeren
Advies	Na het herstel van plaatselijk loszittend en gescheurd metselwerk al het slechte stucwerk verwijderen. Daarna in een kalk gebonden mortel een nieuwe stuclaag aanbrengen.

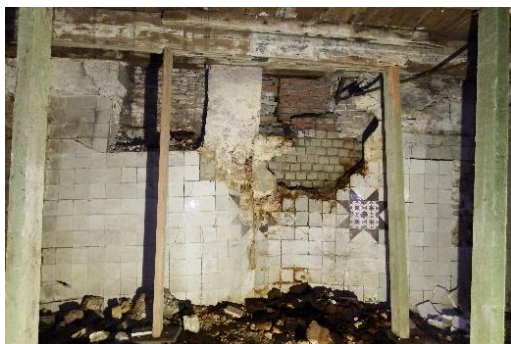
Onderdeel	Stukadoorswerk.
Locatie	Linker zijgevel eerste verdieping.
Inventarisatie	Binnen stucwerk buitengevels.
Gebreken	Op diverse plaatsen scheuren, ontbrekende afwerklaag of een slechte stuclaag.
Intensiteit	Gevorderd
Ernst	Gering
Omvang	Algemeen
Conditie	4= Matig
Uitvoeringsjaar	2023
Urgentie	2-Op middellange termijn uitvoeren
Advies	Na het herstel van plaatselijk loszittend en gescheurd metselwerk al het slechte stucwerk verwijderen. Daarna in een kalk gebonden mortel een nieuwe stuclaag aanbrengen.

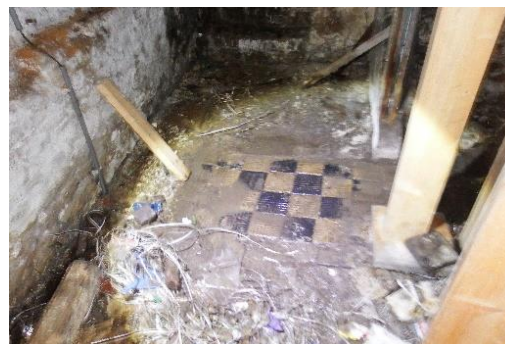
Onderdeel	Dekvloeren.
Locatie	In kelder vloer ter plaatse van tongewelf.
Inventarisatie	Gebakken steen.
Gebreken	Diverse kapotte stenen, er ontbreken verspreid exemplaren.
Intensiteit	Gevorderd
Ernst	Gering
Omvang	Plaatselijk
Conditie	3= Redelijk
Uitvoeringsjaar	2023
Urgentie	2-Op middellange termijn uitvoeren
Advies	Oude bestrating herstellen met oude stenen, waarbij zoveel mogelijk origineel materiaal dient worden hergebruikt. Ook wijze van aanbrengen als bestaand.

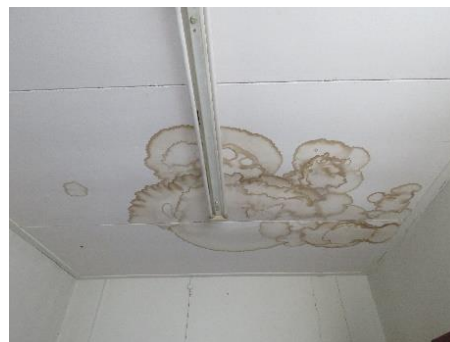
Onderdeel	Plafond- en wandsystemen.
Locatie	Plafond begane grond, voorste bouwdeel.
Inventarisatie	Systeemplafond.
Gebreken	Kleine beschadigingen.
Intensiteit	Begin
Ernst	Gering
Omvang	Plaatselijk
Conditie	3= Redelijk
Uitvoeringsjaar	2023
Urgentie	2-Op middellange termijn uitvoeren
Advies	Plafond dient verwijderd te worden om herstel balklaag eerste verdieping vloer mogelijk te kunnen maken. Nadat bestemming pand bekend is kan er een keuze worden gemaakt hoe het plafond weer afgewerkt dient te worden.

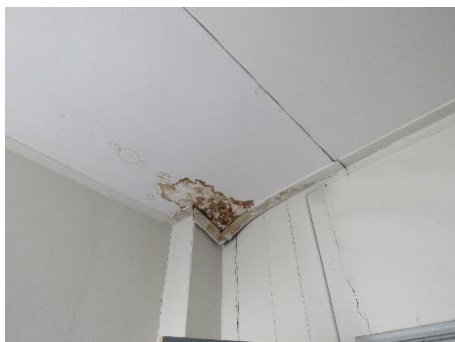
Onderdeel	Plafond- en wandsystemen.
Locatie	Deel van het plafond op de eerste verdieping.
Inventarisatie	Zachtboard.
Gebreken	Op enkele plaatsen is schade opgetreden door lekkages dak.
Intensiteit	Gevorderd
Ernst	Gering
Omvang	Algemeen
Conditie	4= Matig
Uitvoeringsjaar	2023
Urgentie	1-Op korte termijn uitvoeren
Advies	Nadat bestemming pand bekend is kan er een keuze worden gemaakt hoe het plafond weer afgewerkt dient te worden.

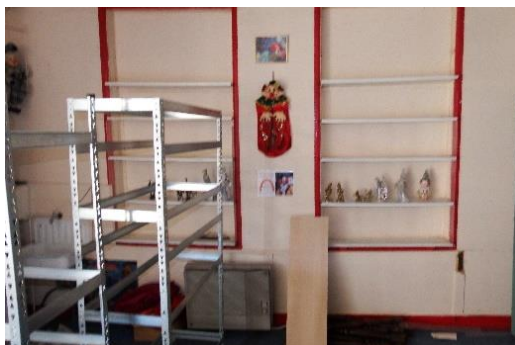
Onderdeel Afbouwtimmerwerk.

Advies Houtwerk herstellen waar deze is aangetast, en daarna schilderen. Te vervangen raam uitvoeren op basis van voorstel architect.

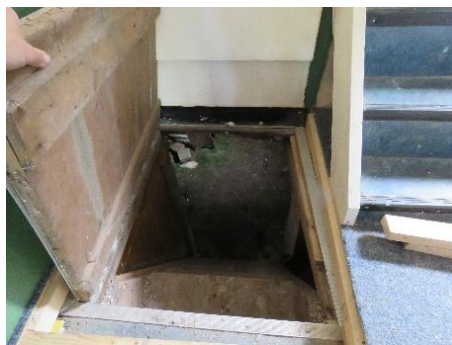
Onderdeel Afbouwtimmerwerk.

Advies Asbest saneren, raamvenster zichtbaar maken en voorzetwand vernieuwen.

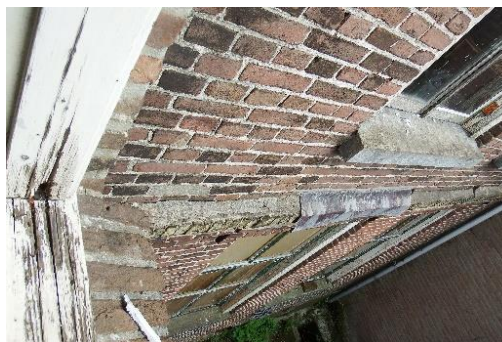
Onderdeel	Schilderwerk.
Locatie	Kozijnen en ramen kleine binnenplein.
Inventarisatie	Houten kozijnen en ramen. Onderdorpel kozijn uitgevoerd in beton.
Gebreken	Door niet uitgevoerd onderhoud is het schilderwerk op al het houtwerk in zeer slechte staat.
Intensiteit	Eind
Ernst	Serieus
Omvang	Algemeen
Conditie	6= Zeer slecht
Uitvoeringsjaar	2023
Urgentie	1-Op korte termijn uitvoeren
Advies	Alle oude verflagen verwijderen. Hierna noodzakelijk houtherstel uitvoeren en al het houtwerk geheel schilderen.

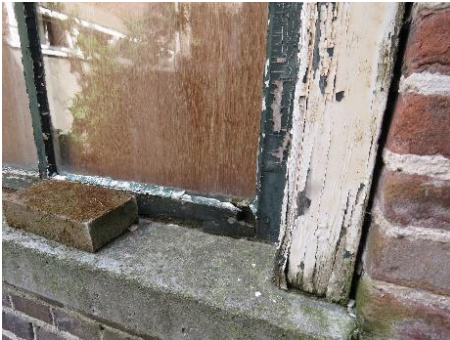
Onderdeel	Schilderwerk.
Locatie	Kozijnen en ramen kleine binnenplein
Inventarisatie	Houten kozijnen en ramen. Onderdorpel kozijn uitgevoerd in beton.
Gebreken	Door niet uitgevoerd onderhoud is het schilderwerk op al het houtwerk in zeer slechte staat.
Intensiteit	Eind
Ernst	Serieus
Omvang	Algemeen
Conditie	6= Zeer slecht
Uitvoeringsjaar	2023
Urgentie	1-Op korte termijn uitvoeren
Advies	Alle oude verflagen verwijderen. Hierna noodzakelijk houtherstel uitvoeren en al het houtwerk geheel schilderen.

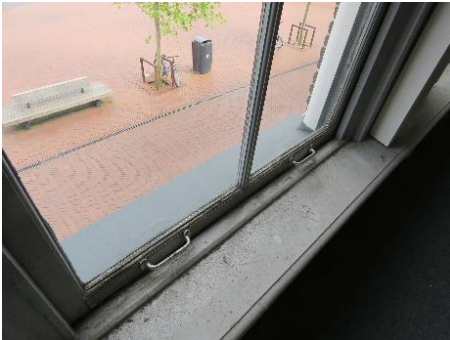
Onderdeel	Schilderwerk.
Locatie	Voorgevel Markt G01
Inventarisatie	Houten pui, ramen en kozijnen op begane grond. Onderdorpel kozijn uitgevoerd in beton.
Gebreken	Schilderwerk vervuild en plaatselijk in matige staat. Schilderwerk op natuurstenen onderdorpels ligt los of is deels verdwenen.
Intensiteit	Begin
Ernst	Gering
Omvang	Algemeen
Conditie	4= Matig
Uitvoeringsjaar	2023
Urgentie	2-Op middellange termijn uitvoeren.
Advies	Oude en slechte verflagen verwijderen. Goede lagen eerst goed reinigen en daarna al het houtwerk opnieuw schilderen.

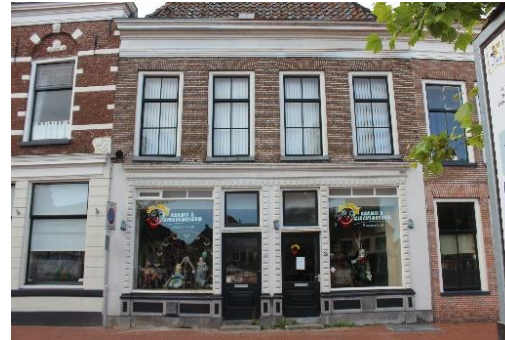
Onderdeel	Schilderwerk.
Locatie	Binnen schilderwerk kozijnen en ramen.
Inventarisatie	Houten kozijnen, ramen en binnen betimmering
Gebreken	Gehele binnen schilderwerk tot aan goede onderhoudsbeurt. Stofverfzomen van het glas zijn aan de binnen zijde slecht
Intensiteit	Gevorderd
Ernst	Serieus
Omvang	Algemeen
Conditie	4= Matig
Uitvoeringsjaar	2023
Urgentie	2-Op middellange termijn uitvoeren.
Advies	Oude en slechte verflagen verwijderen. Goede lagen eerst goed reinigen en daarna al het houtwerk opnieuw schilderen. Stopverf zomen aan binnenzijde vernieuwen.

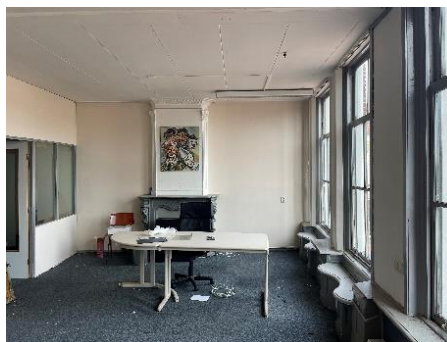
Onderdeel Behangwerk en vloerbedekking.

Gebreken Gehele afwerking van wanden en vloerafwerking is verouderd.

Advies Bij restauratie van de inrichting van het pand de vloer- wand afwerking geheel vernieuwen aan de eisen van deze tijd.

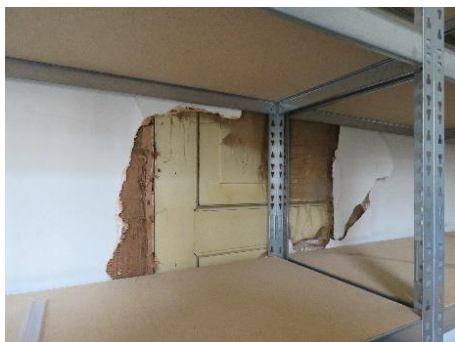
Onderdeel Behangwerk en vloerbedekking.

Gebreken Gehele afwerking van wanden en vloerafwerking is verouderd.

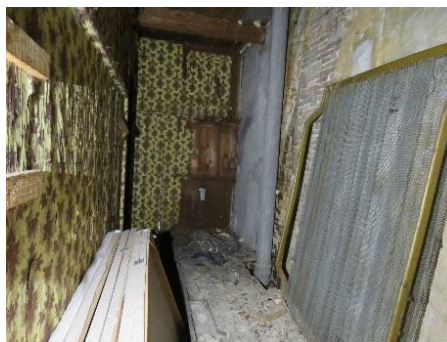
Onderdeel Behangwerk en vloerbedekking.

Gebreken Gehele afwerking van wanden en vloerafwerking is verouderd.

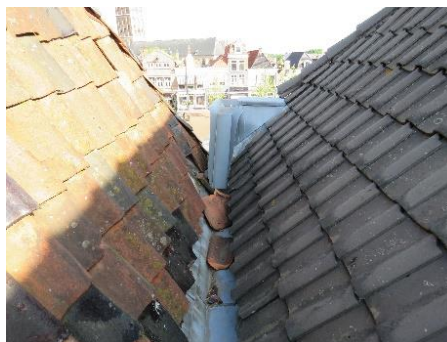
Onderdeel	Dakgoten en hemelafvoeren.
Locatie	Goten rondom het pand.
Inventarisatie	Gezet zink in houten getimmerde goten. Gemeenschappelijke zak goot met buurpand.
Gebreken	Zink is zeer verouderd, op enkele plaatsen zijn noodreparaties uitgevoerd en diverse kwetsbare en zeer matige aansluitingen.
Intensiteit	Gevorderd
Ernst	Serieus
Omvang	Algemeen
Conditie	4= Matig
Uitvoeringsjaar	2023
Urgentie	1-Op korte termijn uitvoeren
Advies	De gehele zinken goot bekleding na de noodzakelijk herstelwerkzaamheden geheel vernieuwen. Uitvoering zink 1.1 mm dik en met goede afschot, broekstukken en achter opstanden.

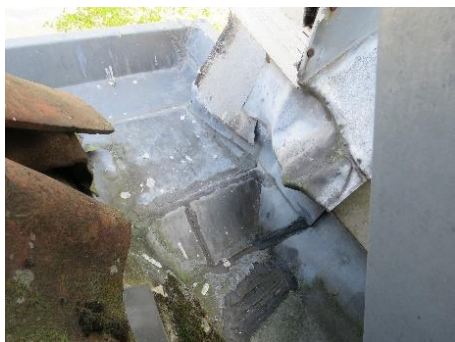
Onderdeel	Dakgoten en hemelafvoeren
Locatie	Goten rondom het pand.
Inventarisatie	Gezet zink in houten getimmerde goten. Gemeenschappelijke zak goot met buurpand.
Gebreken	Zink is zeer verouderd, op enkele plaatsen zijn noodreparaties uitgevoerd en diverse kwetsbare en zeer matige aansluitingen.
Intensiteit	Gevorderd
Ernst	Serieus
Omvang	Algemeen
Conditie	4= Matig
Uitvoeringsjaar	2023
Urgentie	1-Op korte termijn uitvoeren
Advies	De gehele zinken goot bekleding na de noodzakelijk herstelwerkzaamheden geheel vernieuwen. Uitvoering zink 1.1 mm dik en met goede afschot, broekstukken en achter opstanden.

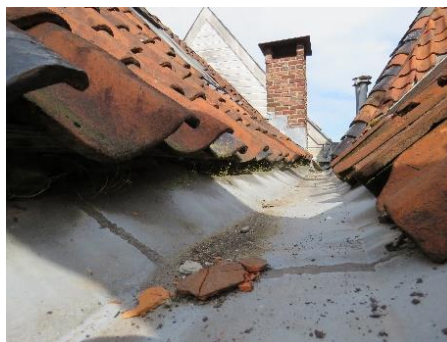
Onderdeel	Dakgoten en hemelafvoeren
Locatie	Goten rondom het pand.
Inventarisatie	Gezet zink in houten getimmerde goten. Gemeenschappelijke zak goot met buurpand.
Gebreken	Zink is zeer verouderd, op enkele plaatsen zijn noodreparaties uitgevoerd en diverse kwetsbare en zeer matige aansluitingen.
Intensiteit	Gevorderd
Ernst	Serieus
Omvang	Algemeen
Conditie	4= Matig
Uitvoeringsjaar	2023
Urgentie	1-Op korte termijn uitvoeren
Advies	De gehele zinken goot bekleding na de noodzakelijk herstelwerkzaamheden geheel vernieuwen. Uitvoering zink 1.1 mm dik en met goede afschot, broekstukken en achter opstanden.
