**ASBESTINVENTARISATIERAPPORT**  
Conform certificatieschema asbestinventarisatie en asbestverwijdering

**Onderzoeksgebied: De funderingsbalken van de loods/ kantoor**

**Edisonlaan 15  
4622RB Bergen op Zoom**

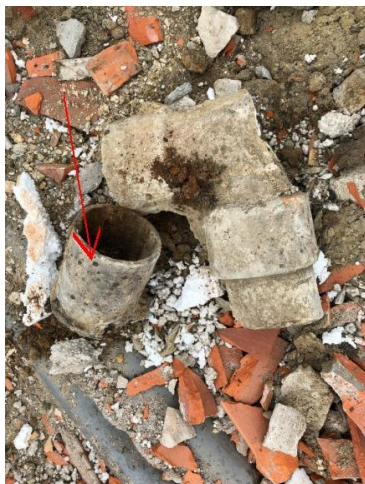
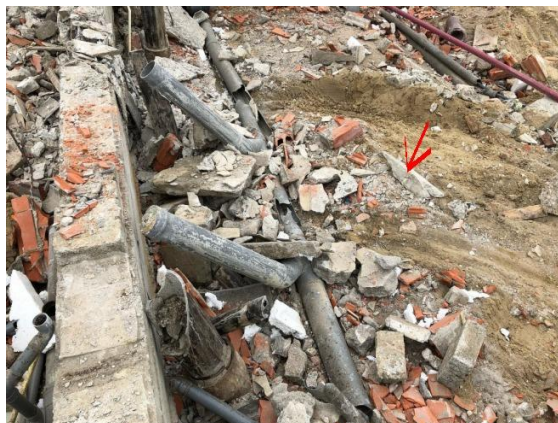
Bron 3

| Nr. | Naam | Locatie | Asbest | Hoeveelheid |
|---|---|---|---|---|
| 3 | AC buis | Restanten golfplaat tussen de funderingsbalken | ja | Ca. 36m <sup>2</sup> |

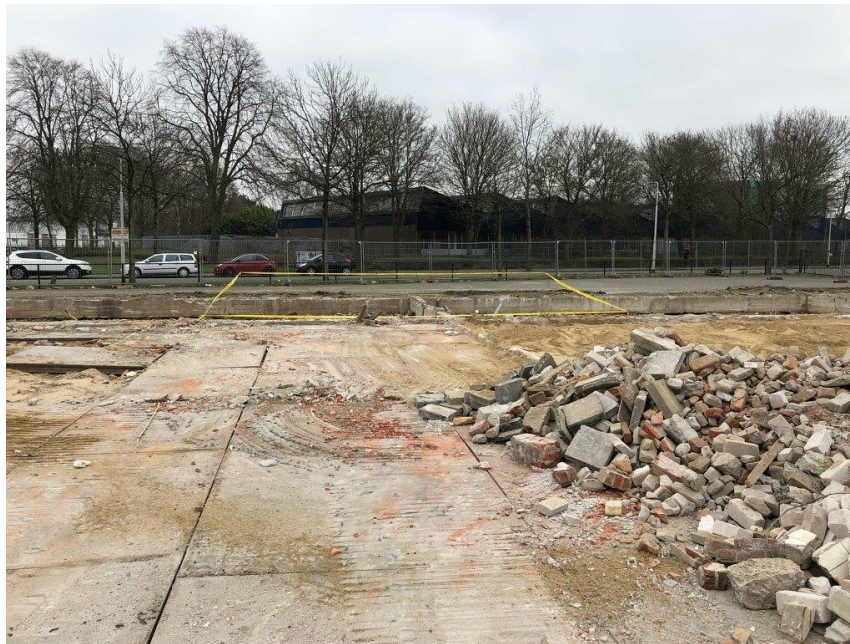
Overzichtsfoto
