Bomen Effect Analyse Parallelwegen Tramstraat

Roggel

idverde
Bomendienst

OPDRACHTNEMER	<i>idverde</i> Bomendienst Postbus 177 7300 AD Apeldoorn T 055 5 999 444 E bomendienst@idverde.nl
OPGESTELD DOOR VRIJGEGEVEN DOOR	Lisa Smit Martijn van der Maarel European Tree Technician
OPDRACHTGEVER	Ducot Engineering & Advies Dhr. B. Majolee
PROJECTNUMMER KENMERK	728250006 BD25025
DATUM	10 februari 2025

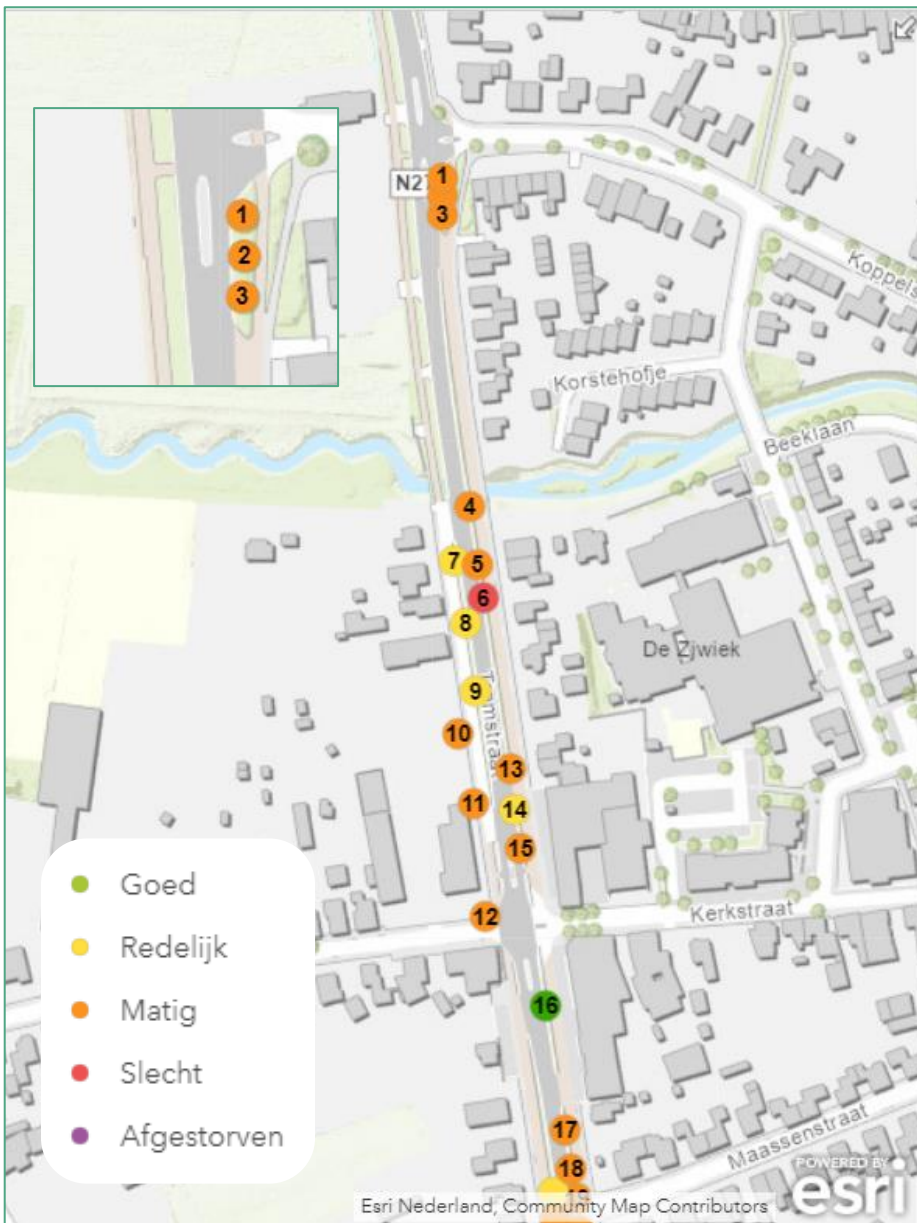
Afbeelding 3.1 Conditie bomen in projectgebied

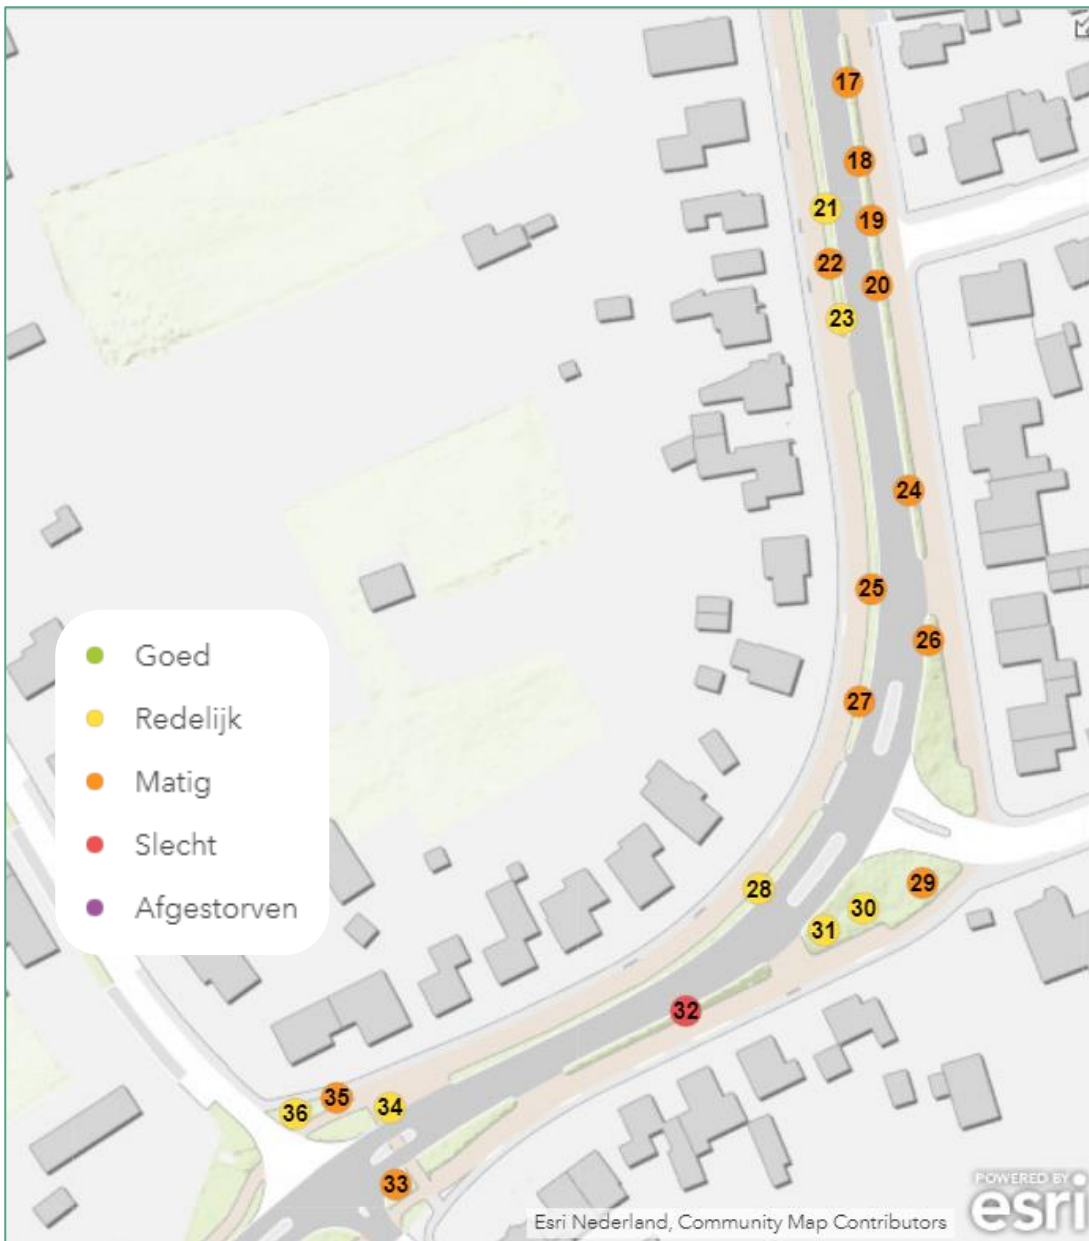
In **tabel 3.1** is een overzicht weergegeven van de conditie van de bomen, met de daarbij behorende toekomstverwachting. Alle bomen met een goede of redelijke conditie, met een daarbij horende toekomstverwachting van meer dan 15 jaar, zijn beoordeeld als gezond. Op **afbeelding 3.2** is een overzicht weergegeven van de locatie en conditie van de bomen.

Afbeelding 3.2 Conditie bomen in projectgebied
