# Rapportage incidentonderzoek

*Hoogwater na verlies van  
waterkerende functie van  
spuicomplex IJmuiden in  
november 2023*

| <i>Projectnr</i> | Intergo 4264-27 |
| <i>Opdrachtgever</i> | Rijkswaterstaat |

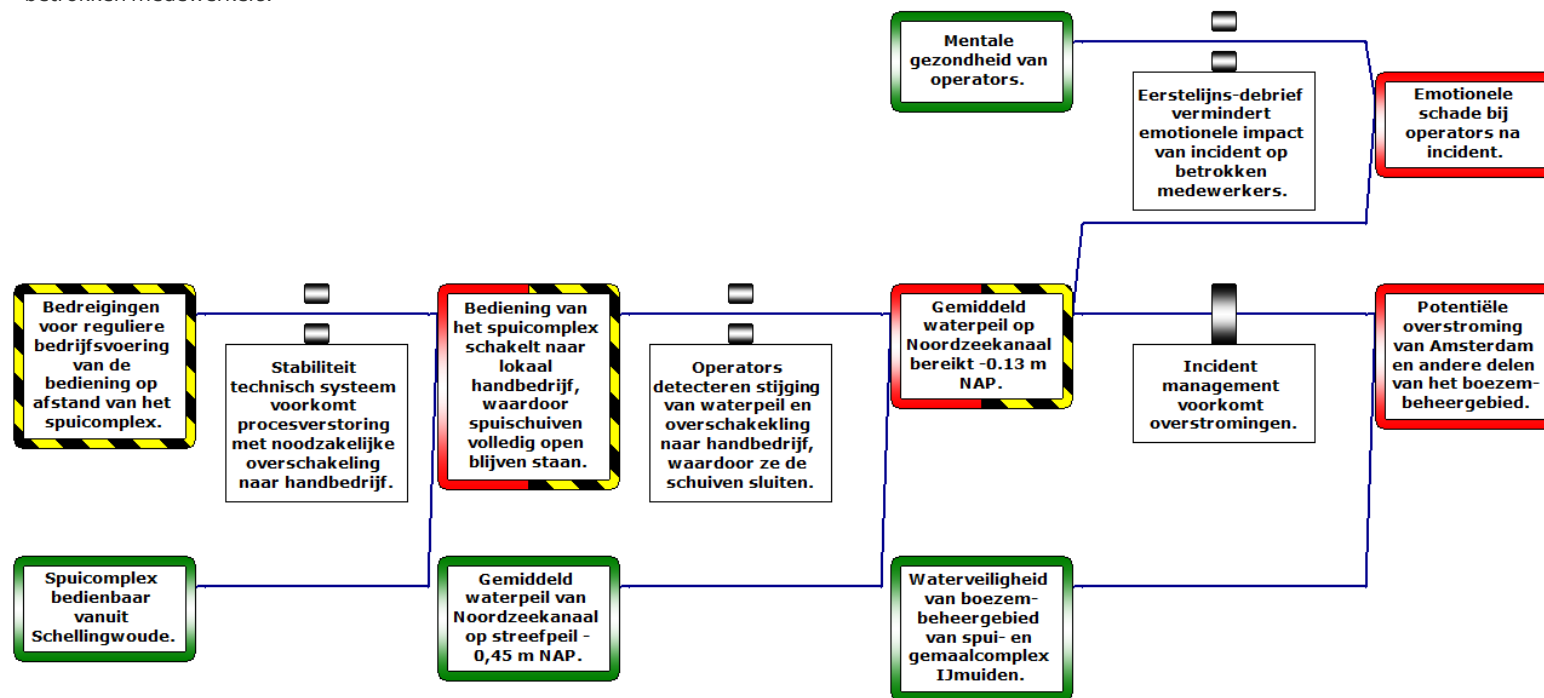
Figuur 3: Tripod Beta-analyse van het incident bij spuicomplex IJmuiden op 2 november 2023.

In dit hoofdstuk worden de oorzaken van het incident gepresenteerd. Dit wordt gedaan aan de hand van de Tripod Beta-analyse in figuur 3. In de analyse komen vier barrières aan bod die in dit hoofdstuk zullen worden toegelicht:

- §4.1 Stabiliteit technisch systeem voorkomt procesverstoring met noodzakelijke overschakeling naar handbedrijf.
- §4.2 Operators detecteren stijging van waterpeil en overschakeling naar handbedrijf, waardoor ze de schuiven sluiten.
- §4.3 Incidentmanagement voorkomt overstromingen.
- §4.4 Eerstelijns-debrief vermindert emotionele impact van incident op betrokken medewerkers.

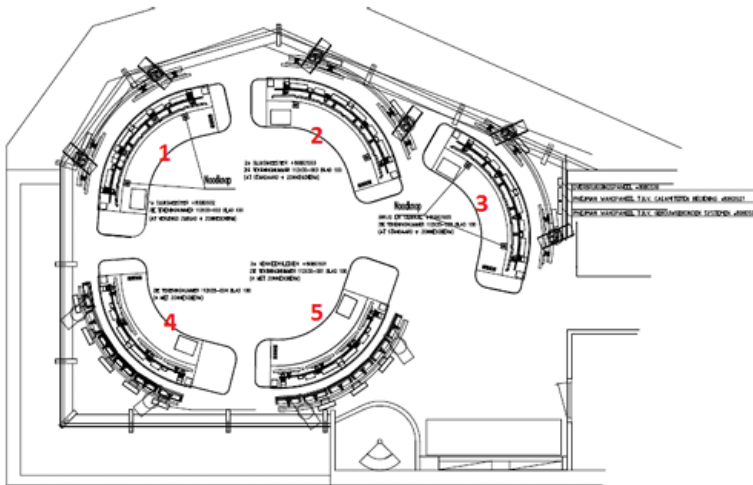
Figuur 10: Werkplekindeling in bedien – en verkeerspost Schellingwoude

In figuur 10 is de inrichting van de werkplekken voor de bediening van deze objecten gevisualiseerd. Er zijn daarbij 2 operators betrokken. Vanaf werkplekken 1 en 2 bedienen respectievelijk operators 1 en 2 de PWA-sluis en de Oranjesluizen. Daarbij wordt het binnenhoofd van de PWA-sluis vanuit werkplek 1 bediend en het buitenhoofd vanuit werkplek 2 bediend. Eveneens bedient operator 2 vanaf werkplek 3 de Schellingwoudebrug en het spui- en gemaalcomplex in IJmuiden. Operator 2 loopt daarbij tussen werkplek 2 en 3. Vanaf werkplek 4 en 5 werken twee verkeersleiders.
