# Dakbehoud

## Inspectie hellende daken

Inspectiedatum: 27-05-2024

Objectnaam: De Plataan

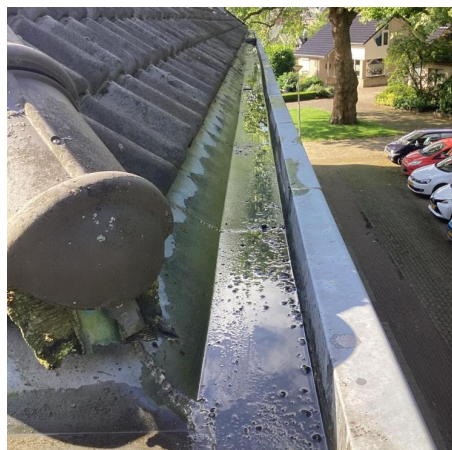
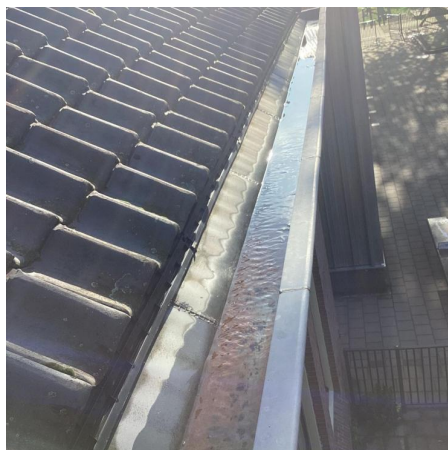
### Dakranden: Kilgoten

Kilgoot schoongemaakt, deze is in goede staat. De kilgoot tussen oud en nieuw zat verstopt. Deze zijn aan beide kanten vrij gemaakt.
