# Dakbehoud

## Inspectie vlakke daken

Inspectiedatum: 13-05-2024  
Inspecteur: Gregory van de Ven  
Objectnaam: RK Sint Jacobusschool

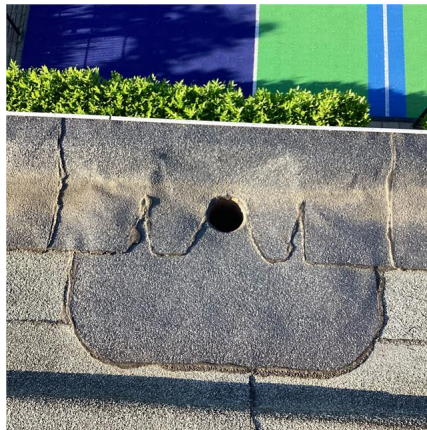
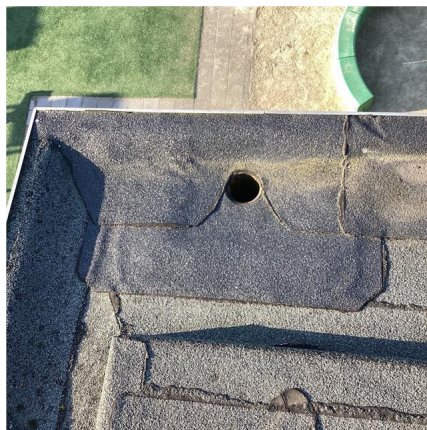
### Doorvoeren: Hemelwaterafvoeren

Ter info: Deze 4 afvoeren zijn in de afgelopen jaren gerenoveerd (opnieuw ingewerkt)

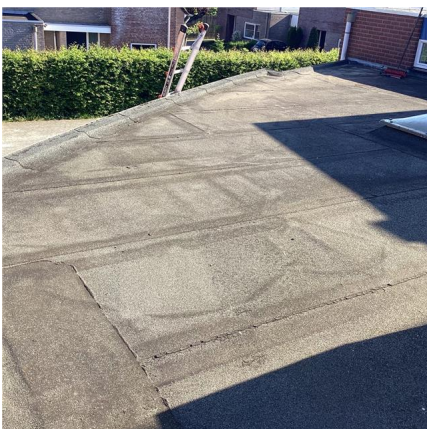
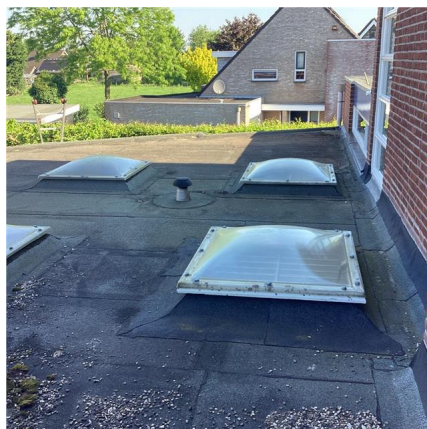
### Dakvlak plat: Algehele indruk

Dak 2 in matige staat.

Advies: Dak renoveren/overlagen.

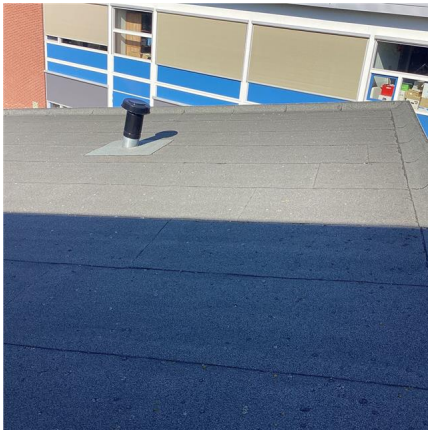
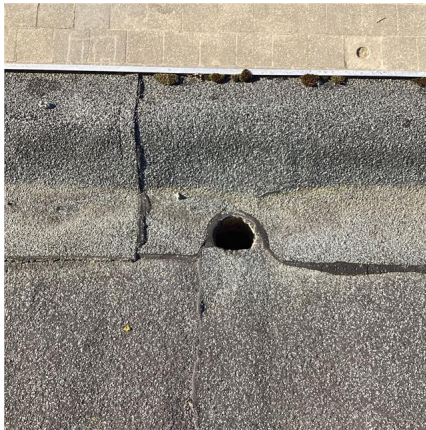
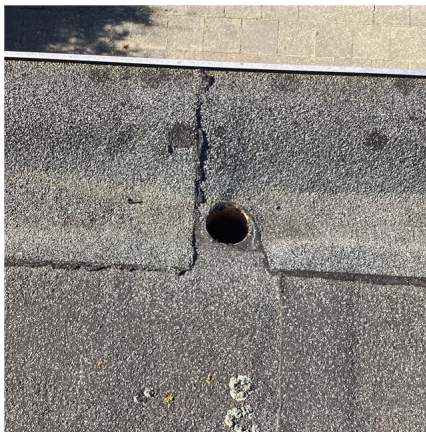
### Dakvlak plat: Algehele indruk

Dak in redelijke staat

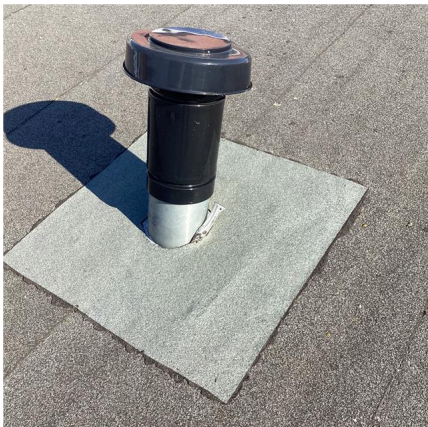
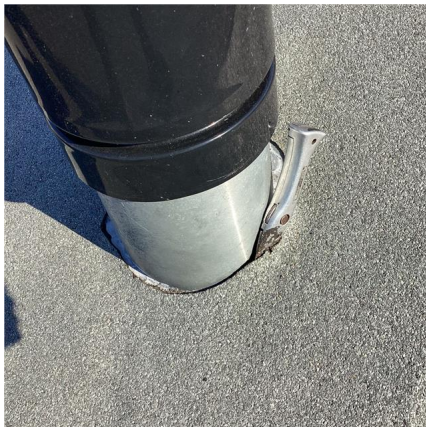
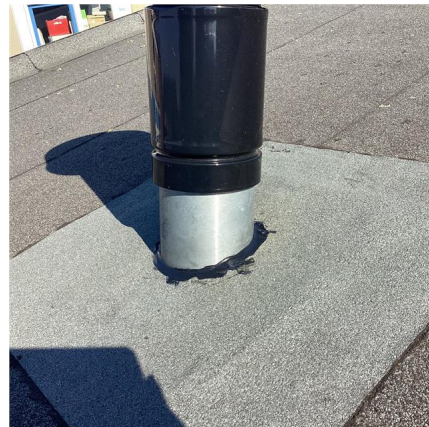
### Doorvoeren: Ontluchtingen

Dakbedekking van de ontluchting zat los. Deze is als nood reparatie dicht gekit.

Advies: Om deze opnieuw te laten inwerken.

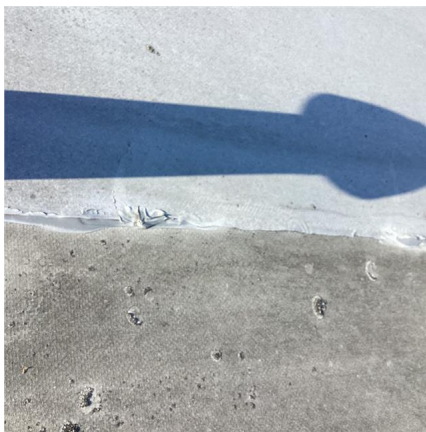
Dak in zeer slechte staat.

Advies: Om het dak te renoveren. Ter info: Het nieuwe gedeelte en het oude gedeelte is vast gekit waarvan de kit los aan het raken is.

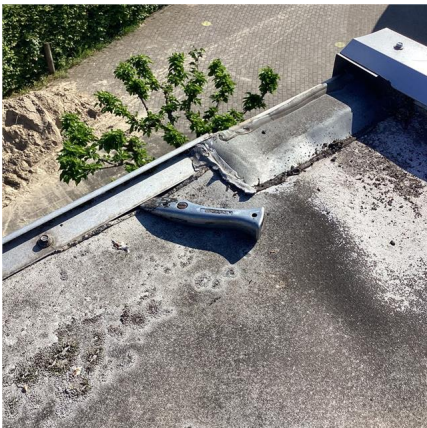
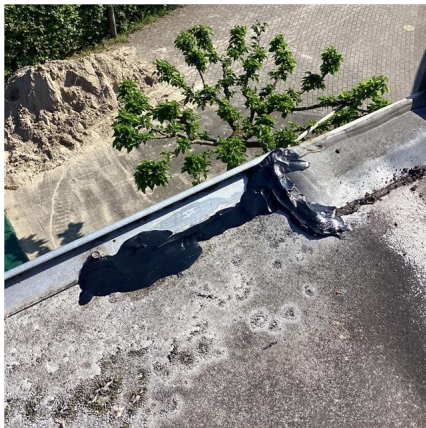
### Dakranden / opgaand werk: Algehele indruk

Openstaande kieren voor nood dicht gekit. Randafwerking in slechte staat.

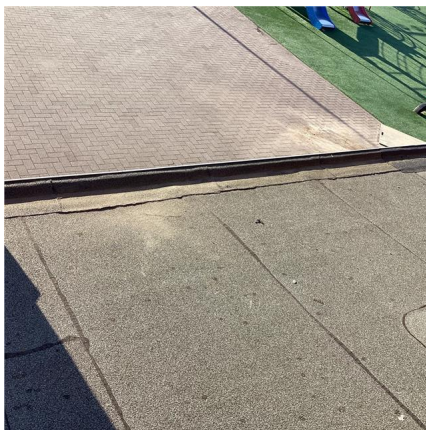
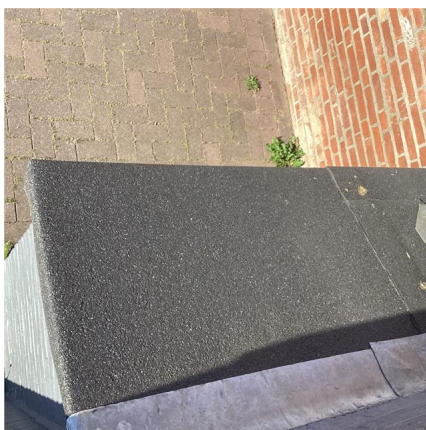
### Dakvlak plat: Algehele indruk

Dak in redelijke staat.

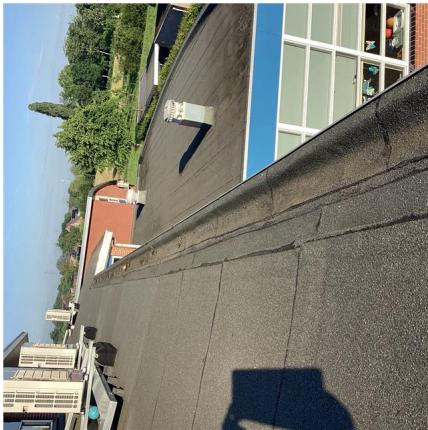
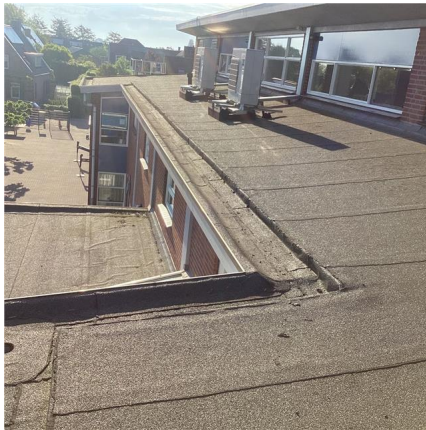
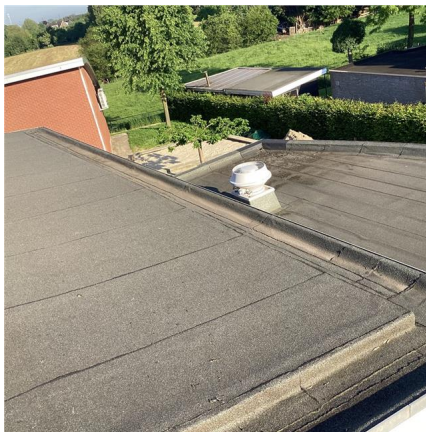
### Dakvlak plat: Algehele indruk

Dak in redelijke staat

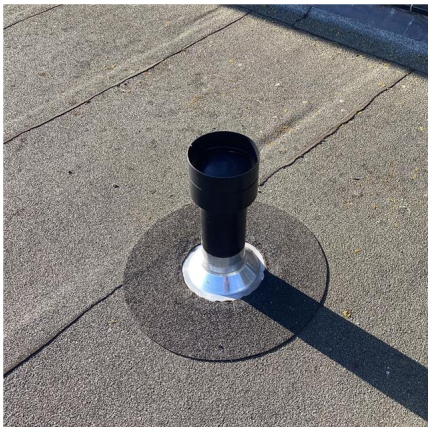
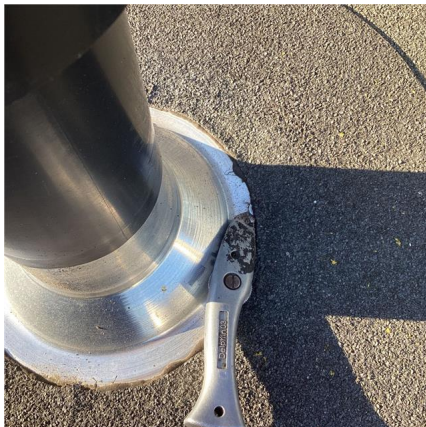
### Doorvoeren: Ontluchtingen

Plakplaat rondom de dakdoorvoer zat los.

Voor nood is dit afgekit. Advies: Deze dakdoorvoer opnieuw inwerken

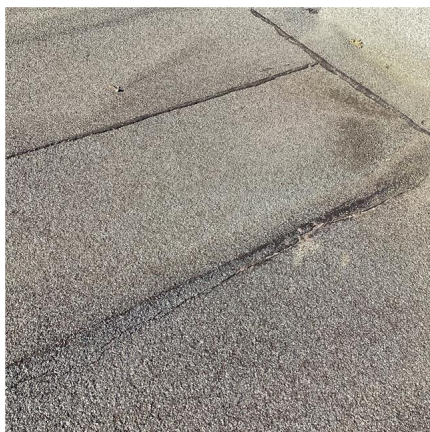
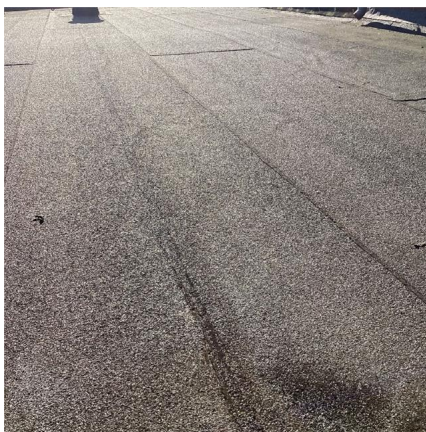
Dak in slechte staat.

Gezien de vele plooien/scheuren in de bedekking is het advies dit dak te renoveren.

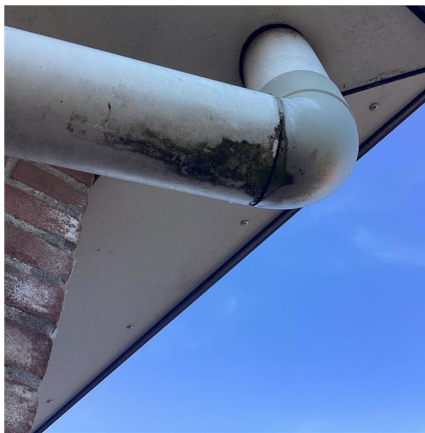
### Doorvoeren: Hemelwaterafvoeren

De Hwa pvc buis lekt in de bocht. Advies: Deze te laten controleren en te herstellen

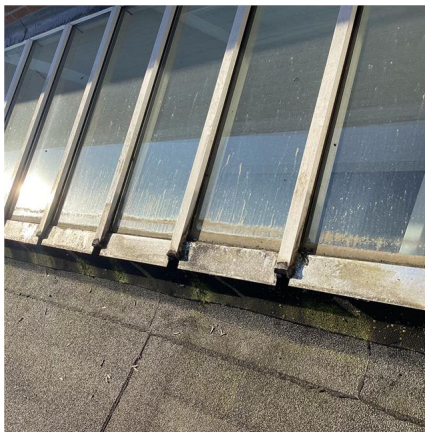
### Doorvoeren: Lichtstraten

Kit werk rondom de lichtstraten is uitgehard en begint te brokkelen. Advies: Dit kitwerk door gespecialiseerd bedrijf te laten herstellen.

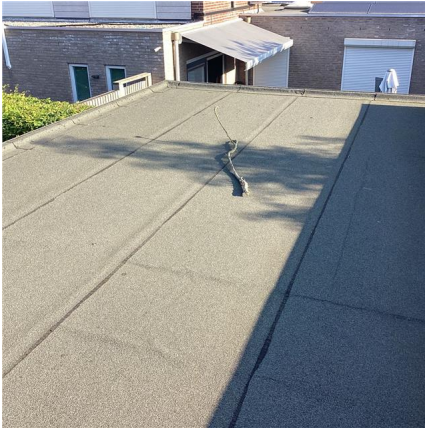
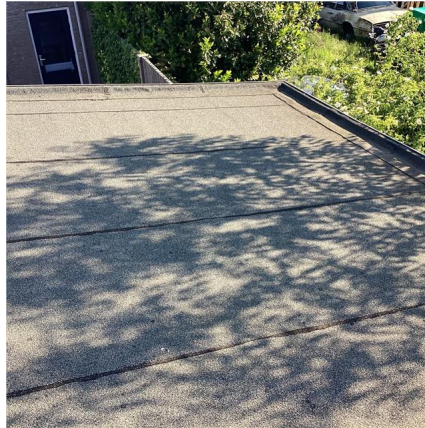
### Dakvlak plat: Algehele indruk

Dak in redelijke staat

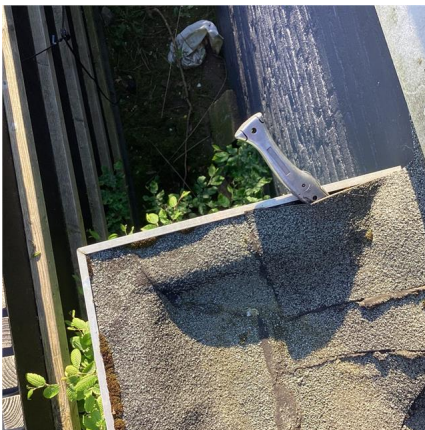
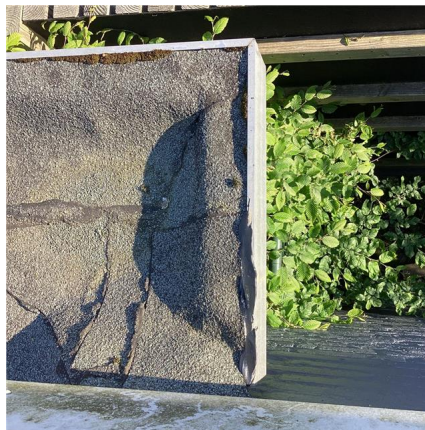
### Dakranden / opgaand werk: Loszittende stroken

Loszittende randstroken, deze voor nood gerepareerd met kit. Advies: Randstroken controleren en waar nodig herstellen.

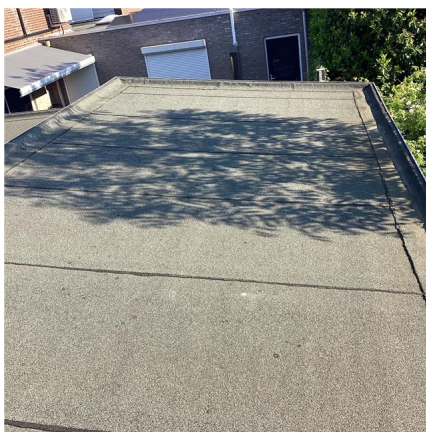
### Dakvlak plat: Algehele indruk

Dak in redelijke staat.
