# Inspectierapport

**V04211 Helena van Doeverenplantsoen 3**

13 maart 2020

Huijbregts Vastgoedadvies

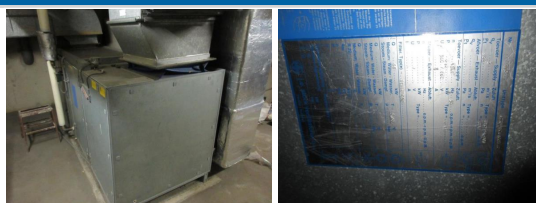
<b>5771.802.00</b>	<b>LBK toevoer/afvoer 0,6-1,4m3/s</b>		<b>5</b>	<b>6</b>	
--------------------	---------------------------------------	--	----------	----------	--

Toelichting	<i>In de kelder, Unit LBK voor bgg, J.A. Stork Ventilatoren (STK35FOS100FAT) bj 1986</i>
-------------	------------------------------------------------------------------------------------------

<b>Gebrekk EA25EN26</b>	<b>Geen warmteterugwinning</b>
Intensiteit/Omvang	Hoog (eindstadium) / Algemeen (70% - 100%)
Conditie	6 Zeer slecht
Aspect/Prioriteit	Klachten / Matig effect
<b>Gebrekk EA25EN45</b>	<b>Snaar gedreven ventilator met toerenregeling gebaseerd op druk</b>
Intensiteit/Omvang	Midden (gevorderd stadium) / Algemeen (70% - 100%)
Conditie	1 Uitstekend
Aspect/Prioriteit	Klachten / Matig effect
<b>Gebrekk OK14EW01</b>	<b>Niet-functionerende ventilator</b>
Intensiteit/Omvang	Hoog (eindstadium) / Regelmatig (10% - 29%)
Conditie	4 Matig
Aspect/Prioriteit	Klachten / Ernstig effect
Toelichting	<i>LBK buiten werking</i>
<b>Gebrekk OK14GO02</b>	<b>Vervuiling</b>
Intensiteit/Omvang	Midden (gevorderd stadium) / Aanzienlijk (30% - 69%)
Conditie	1 Uitstekend
Aspect/Prioriteit	Esthetica / Gering effect
<b>Gebrekk OK14GV03</b>	<b>Ouder dan 87,5% van de levensduur</b>
Intensiteit/Omvang	Hoog (eindstadium) / Algemeen (70% - 100%)

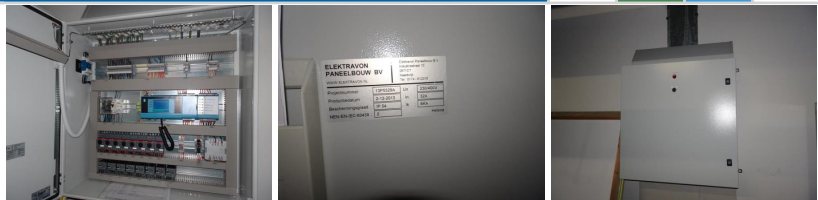
<b>5820.120.00</b>	<b>Centrale regelkast lb-installatie</b>	<b>1</b>	<b>9</b>
--------------------	------------------------------------------	----------	----------

Toelichting	<i>Bouwjaar 2013 (Electravon 13P5329A)</i>
<b>Gebrek EU99XX99</b>	<b>Energie - Uitsluiting (niet van toepassing)</b>
Intensiteit/Omvang	Leeg / Leeg
Conditie	9 Uitsluiting
Aspect/Prioriteit	Onbekend / Onbekend

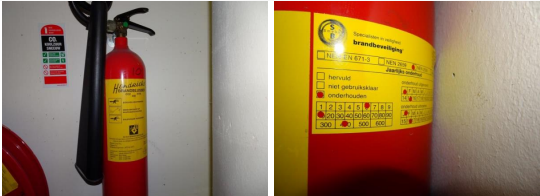
6513.210.00		B O E I			
Handblusser algemeen		5		1	
Opname E.:	I000 installaties algemeen

<b>Gebrek OE02GV02</b>	<b>Ouder dan 75% maar niet ouder dan 87,5% van de levensduur</b>
Intensiteit/Omvang	Midden (gevorderd stadium) / Algemeen (70% - 100%)
Conditie	1 Uitstekend
Aspect/Prioriteit	Klachten / Matig effect
<b>Gebrek OE07SB02</b>	<b>Vervangende onderdelen niet meer verkrijgbaar waardoor functie wordt bedreigd</b>
Intensiteit/Omvang	Hoog (eindstadium) / Algemeen (70% - 100%)
Conditie	5 Slecht
Aspect/Prioriteit	Klachten / Matig effect
Toelichting	<i>Keuring niet uitgevoerd. Functiebehoud in gevaar.</i>

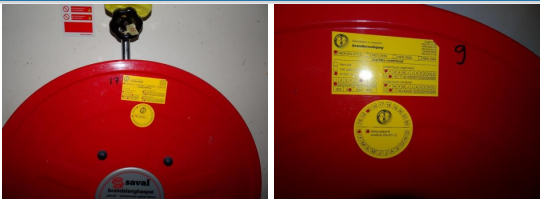
6513.220.00		B O E I			
Brandslanghaspel		5		1	
Opname E.:	I000 installaties algemeen

<b>Gebrek OE07SB02</b>	<b>Vervangende onderdelen niet meer verkrijgbaar waardoor functie wordt bedreigd</b>
Intensiteit/Omvang	Hoog (eindstadium) / Algemeen (70% - 100%)
Conditie	5 Slecht
Aspect/Prioriteit	Klachten / Matig effect
Toelichting	<i>Keuring niet uitgevoerd. Functiebehoud in gevaar.</i>
<b>Gebrek OK14GV02</b>	<b>Ouder dan 75% maar niet ouder dan 87,5% van de levensduur</b>
Intensiteit/Omvang	Midden (gevorderd stadium) / Algemeen (70% - 100%)
Conditie	1 Uitstekend
Aspect/Prioriteit	Klachten / Matig effect

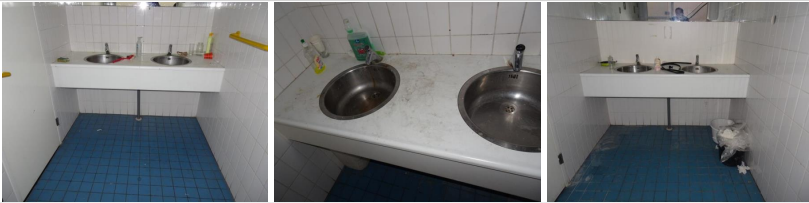
<b>7411.810.00</b>	<b>Wastrogcombinatie keramisch wastafelmeubel bij toiletten</b>	<b>4</b>	
Opname E.:	B000 binnen algemeen		
Functiekl.:	C0 Installatie

<b>Gebrek OK18GO01</b>	<b>Vervuiling exclusief vervuiling door gebruik</b>		
Intensiteit/Omvang	Midden (gevorderd stadium) / Plaatselijk (2% - 9%)		
Conditie	1 Uitstekend		
Aspect/Prioriteit	Esthetica / Gering effect		
<b>Gebrek OK18GV03</b>	<b>Ouder dan 87,5% van de levensduur</b>		
Intensiteit/Omvang	Hoog (eindstadium) / Algemeen (70% - 100%)		
Conditie	4 Matig		
Aspect/Prioriteit	Klachten / Matig effect		
<b>Gebrek OK18SM01</b>	<b>Aantasting van glazuurlaag</b>		
Intensiteit/Omvang	Midden (gevorderd stadium) / Aanzienlijk (30% - 69%)		
Conditie	3 Redelijk		
Aspect/Prioriteit	Klachten / Matig effect

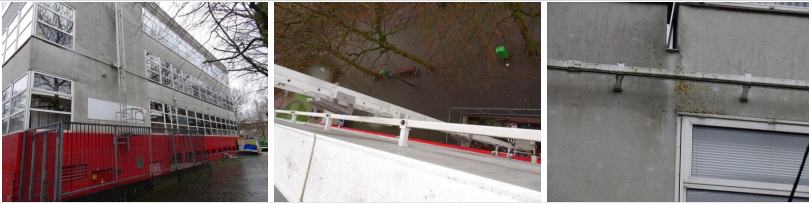
<b>7513.300.00</b>	<b>Gevelonderhoudsinstallatie algemeen</b>	<b>4</b>	<b>6</b>
Opname E.:	I000 installaties algemeen		
Functiekl.:	C0 Installatie

Toelichting	<i>Gevelinstallatie buiten werking. Keuring verlopen.</i>		
<b>Gebrek IA01WR60</b>	<b>Certificaat/rapport niet aanwezig</b>		
Intensiteit/Omvang	Hoog (eindstadium) / Algemeen (70% - 100%)		
Conditie	6 Zeer slecht		
Aspect/Prioriteit	Veiligheid/gezondheid / Gering effect		
<b>Gebrek IA02WR60</b>	<b>Logboek niet aanwezig</b>		
Intensiteit/Omvang	Hoog (eindstadium) / Algemeen (70% - 100%)		
Conditie	6 Zeer slecht		
Aspect/Prioriteit	Veiligheid/gezondheid / Gering effect		
<b>Gebrek OE07SB02</b>	<b>Vervangende onderdelen niet meer verkrijgbaar waardoor functie wordt bedreigd</b>		
Intensiteit/Omvang	Midden (gevorderd stadium) / Aanzienlijk (30% - 69%)		
Conditie	3 Redelijk		
Aspect/Prioriteit	Klachten / Matig effect		
<b>Gebrek OT01GO08</b>	<b>Verplichte keuring niet uitgevoerd</b>

Intensiteit/Omvang	Laag (beginstadium) / Incidenteel (1%)		
Conditie	1 Uitstekend		
Aspect/Prioriteit	Klachten / Matig effect		
Toelichting	<i>Gevelinstallatie buiten werking. Keuring verlopen.</i>

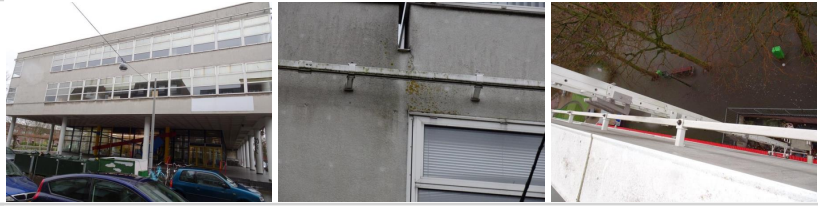
<b>7513.310.00</b>	<b>Gevelonderhoudsinstallatie railconstructie</b>	<b>4</b>	<b>1</b>
--------------------	---------------------------------------------------	----------	----------

Toelichting	<i>Gevelinstallatie buiten werking. Keuring verlopen.</i>
<b>Gebrek OB02SB01</b>	<b>Aantasting afwerklaag</b>
Intensiteit/Omvang	Midden (gevorderd stadium) / Aanzienlijk (30% - 69%)
Conditie	2 Goed
Aspect/Prioriteit	Vervolgschade / Ernstig effect
<b>Gebrek OT04GV03</b>	<b>Ouder dan 87,5% van de levensduur</b>
Intensiteit/Omvang	Hoog (eindstadium) / Algemeen (70% - 100%)
Conditie	4 Matig
Aspect/Prioriteit	Klachten / Matig effect
<b>Gebrek OT04SB18</b>	<b>Geen vervangende onderdelen verkrijgbaar waardoor functie wordt bedreigd</b>
Intensiteit/Omvang	Midden (gevorderd stadium) / Algemeen (70% - 100%)
Conditie	4 Matig
Aspect/Prioriteit	Klachten / Matig effect
Toelichting	<i>Gevelinstallatie buiten werking. Keuring verlopen.</i>
