VEILIGHEIDSINSPECTIE SCIOS SCOPE 8 GEMEENTE GOUDA

1909. Burgermeester James plein 1

Datum: 12-11-2019
Opgemaakt door: Dennis Leijten

Reden inspectie: Periodieke inspectie bestaande installatie

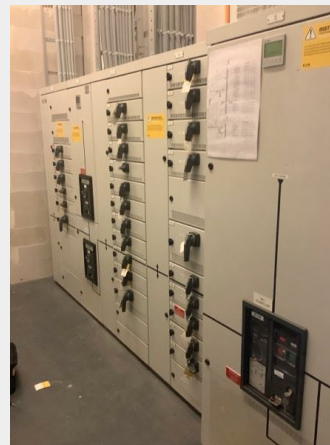
Locatie constatering	Hoofdverdeelinrichting	HVK	Begane grond
----------------------	------------------------	-----	--------------

Prioriteitscode: C3

De zekering waarde van de afgaande velden niet kunnen controleren doordat de velden mechanisch geblokkeerd zijn. Er is geen toestemming gegeven voor het verrichten van schakelwerkzaamheden.

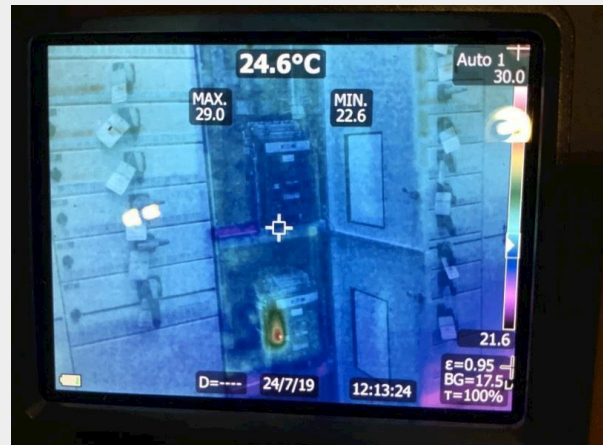
LK01/LKN0-1

C2

De voedingskabel is op ondeugdelijke wijze geïnstalleerd. er dient een mechanische bescherming aanwezig te zijn ten opzichte van het metalen gestel van de verdeelinrichting.

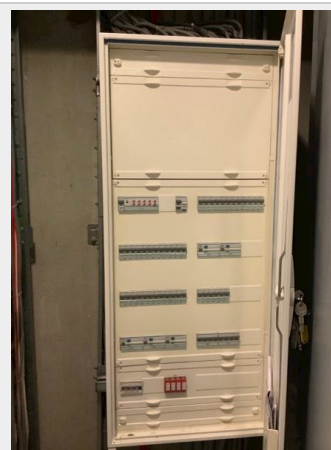
LK1-1

Prioriteitscode: C3

Groep 4 is aangepast van een B naar C karakteristiek, dit is niet aangegeven op tekening en de groep codering ontbreekt.

Het advies is dit in het tekeningen pakket aan te passen. De circuitweerstand van de desbetreffende eindgroep is gecontroleerd en voldoet aan hetgeen gesteld.

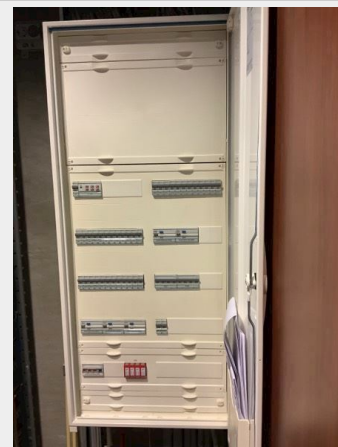
LK3-1

Prioriteitscode: C2

De voedingskabel is ondeugdelijk geïnstalleerd.

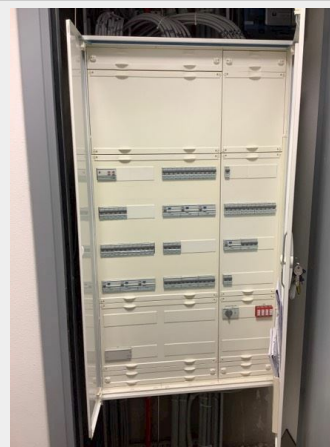
LK4-1 LKN4-1

C2

Er is geen duidelijke markering aangebracht tussen de algemene en nood eindgroepen.

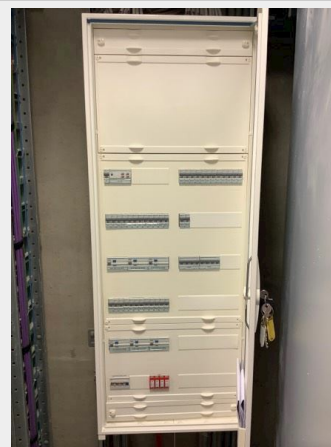
LK6-1

NO

Op de klemmenstrook worden er verschillende spanningen waargenomen tussen de 1 en 90V.
Dit wordt naar alle waarschijnlijkheid veroorzaakt doordat het reserve aders van de verlichting groepen betreffen.
Tevens ontbreekt de klemcodering.

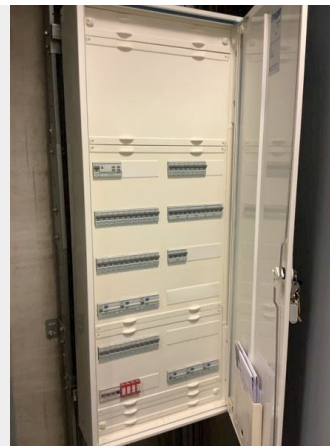
LK9-1

De losse aders zijn niet deugdelijk afgemonteerd.

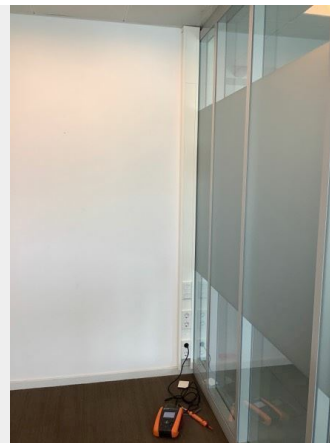
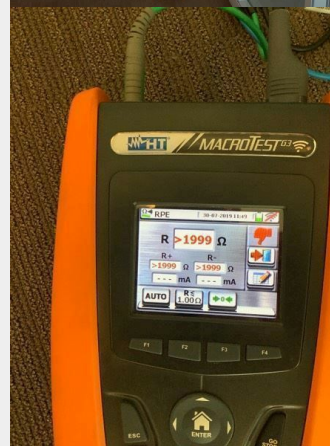
De wandgoten zijn niet verbonden met de beschermende vereffeningsleiding.
