## Advies

| Betreft | Rioolbeoordeling 2019, gemeente Roermond<br>DEFINITIEF advies, aangepaste versie 3.0 |
| Ons kenmerk | ROE400-0001 |
| Datum | 21 juli 2020 |

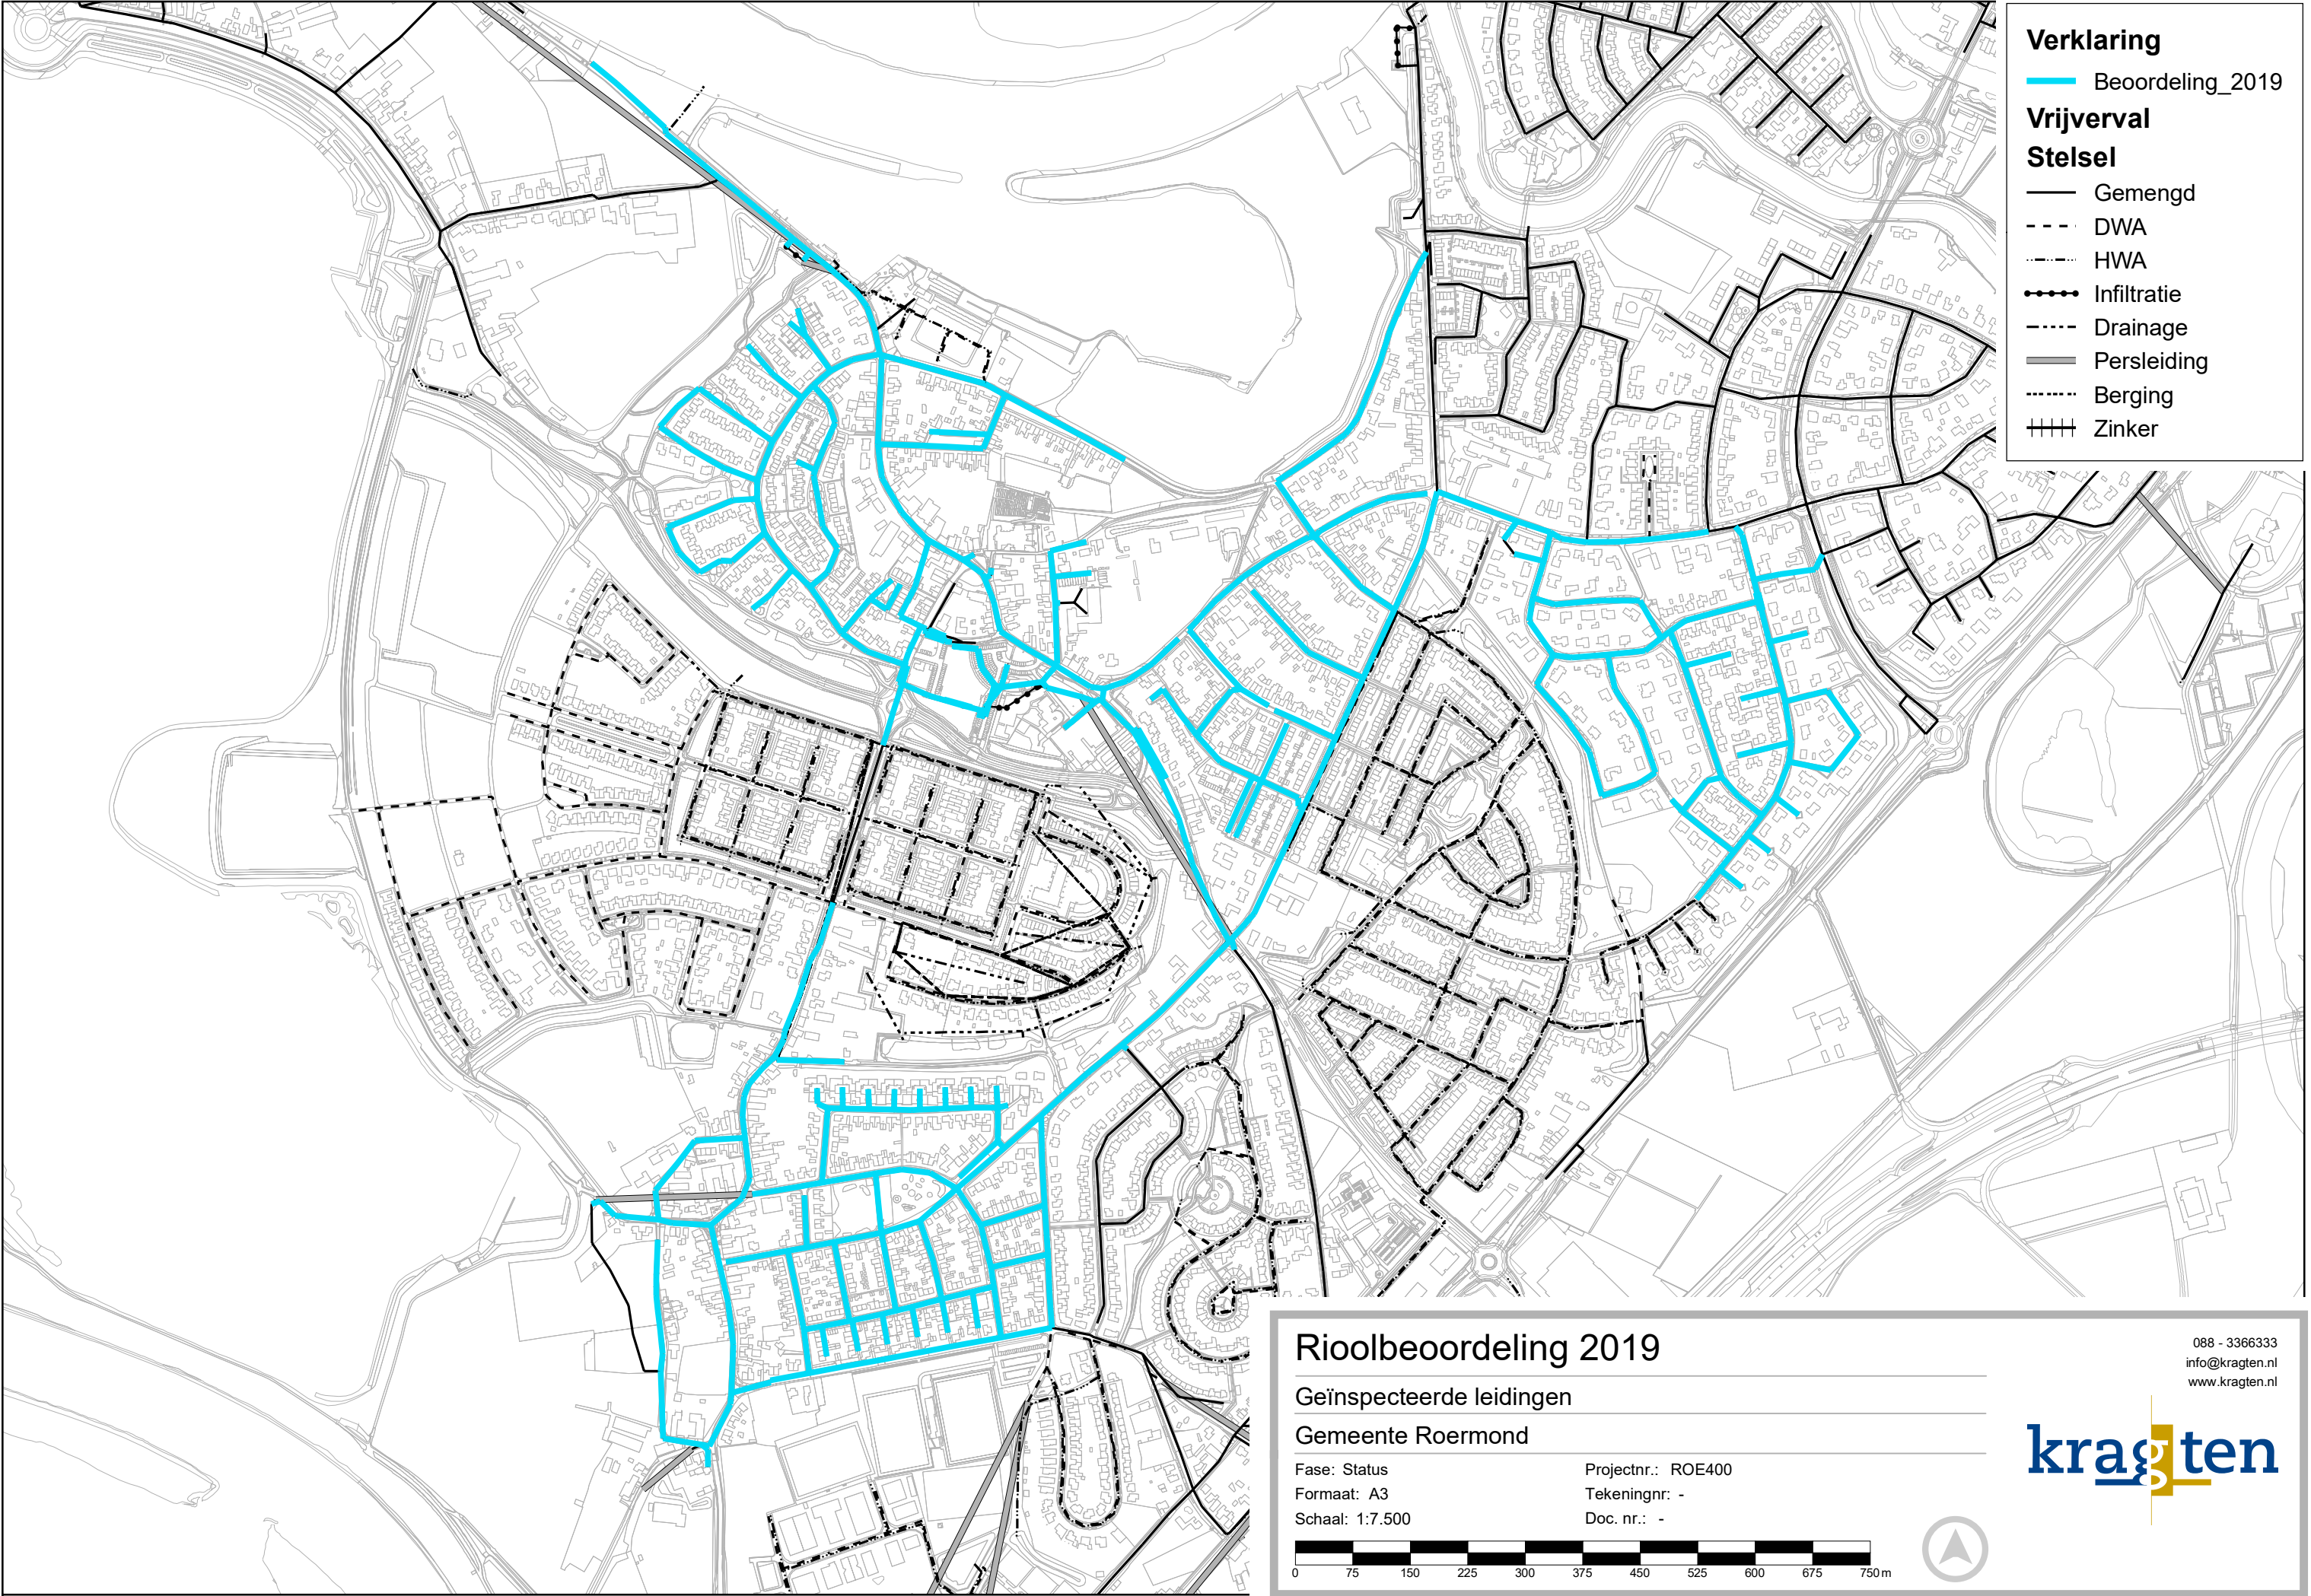
Bijlage 2  
Overzichtstekening geïnspecteerde leidingen

Er zijn zeer veel radiale scheuren in de buiswand waargenomen en met name bij inlaten. De leidingen die waar radiale scheuren gerepareerd dienen te worden zijn in de bijlage afwijkend weergegeven. Dat wil niet zeggen dat hier alleen radiale scheuren gerepareerd dienen te worden. Er kunnen ook overige maatregelen noodzakelijk zijn.
