# NEN 2767 Conditiemeting + MJOP

474 • GZ Krabbendijkestraat

Krabbendijkestraat 238

Rotterdam-Zuid-Charlois

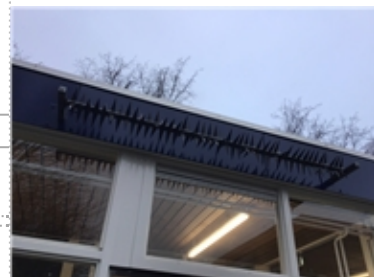
Dit element vertoont geen noemenswaardige gebreken en verkeert derhalve in uitstekende conditie.

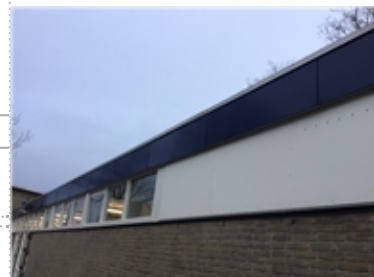
**2716 Boeiboord volkern**

Dit element vertoont geen noemenswaardige gebreken en verkeert derhalve in uitstekende conditie.

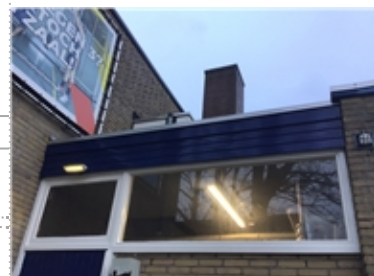
**2716 Boeiboord multiplex**

Dit element vertoont geen noemenswaardige gebreken en verkeert derhalve in uitstekende conditie.

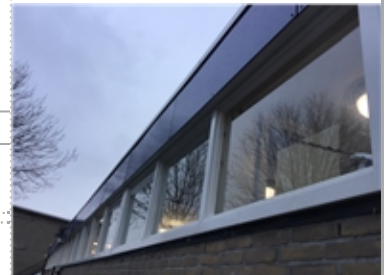
**3120 Kozijn buiten hout**  
**Tag**

Dit element vertoont geen noemenswaardige gebreken en verkeert derhalve in uitstekende conditie.

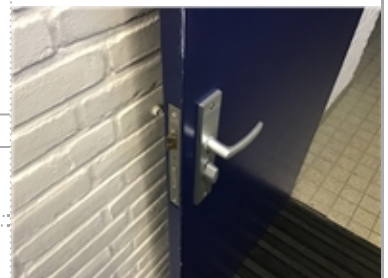
**3230 Hang- en sluitwerk binnendeuren**  
**Tag**

Dit element vertoont geen noemenswaardige gebreken en verkeert derhalve in uitstekende conditie.

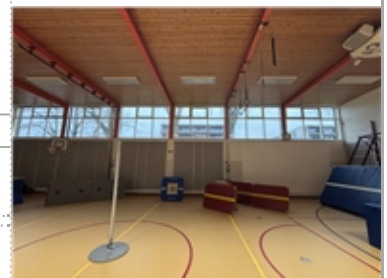
**4212 Wandafwerking hout**  
**Tag**

Dit element vertoont geen noemenswaardige gebreken en verkeert derhalve in uitstekende conditie.

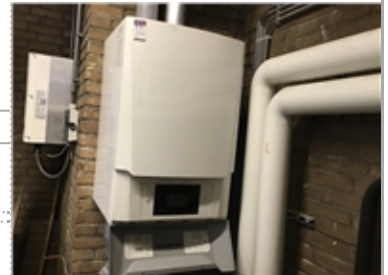
Dit element vertoont geen noemenswaardige gebreken en verkeert derhalve in uitstekende conditie.

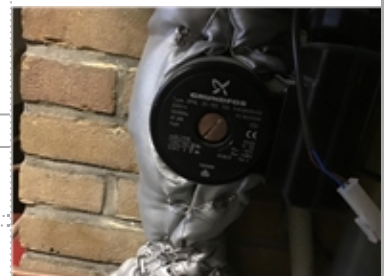
**5121 CV-pomp collectief**  
**Tag**

Dit element vertoont geen noemenswaardige gebreken en verkeert derhalve in uitstekende conditie.

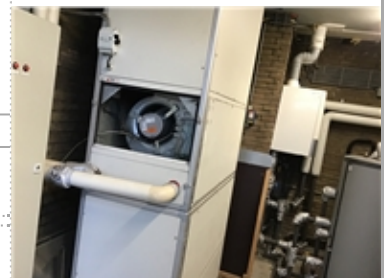
**5771      Luchtbehandelingskast, ventileren en verwarmen**

Dit element vertoont geen noemenswaardige gebreken en verkeert derhalve in uitstekende conditie.

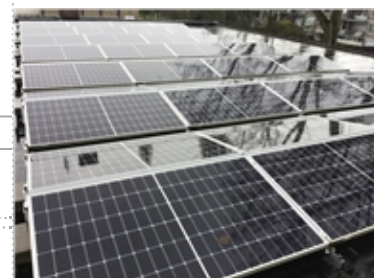
**6150 PV cellen**

Dit element vertoont geen noemenswaardige gebreken en verkeert derhalve in uitstekende conditie.

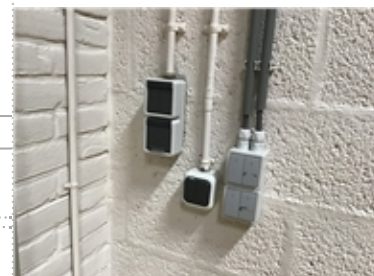
**6311 Licht- en schakelmateriaal**

Dit element vertoont geen noemenswaardige gebreken en verkeert derhalve in uitstekende conditie.

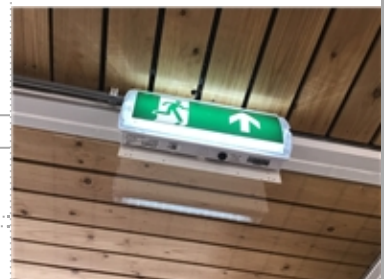
**6320 Noodverlichtingsarmaturen**

Dit element vertoont geen noemenswaardige gebreken en verkeert derhalve in uitstekende conditie.

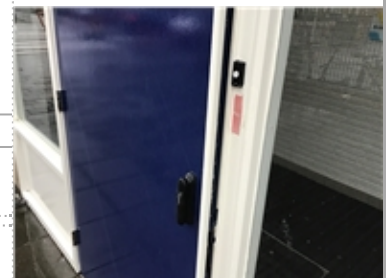
**6522 Sluitsystemen**

Dit element vertoont geen noemenswaardige gebreken en verkeert derhalve in uitstekende conditie.

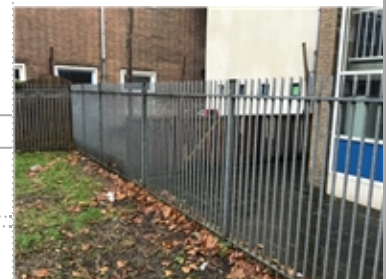
**9032 Hekwerk, spijlhek 1,0 - 2,0 m1**

Dit element vertoont geen noemenswaardige gebreken en verkeert derhalve in uitstekende conditie.

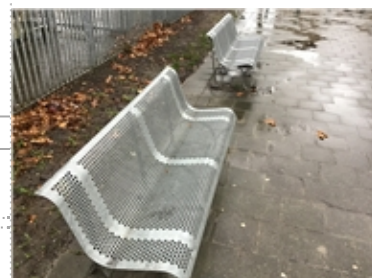
**9074 Straatmeubilair**

Dit element vertoont geen noemenswaardige gebreken en verkeert derhalve in uitstekende conditie.
