Rapport Asbestinventarisatie

Doel onderzoek: renovatie

de school Beethovensingel 17 t/m 23 (oneven)

projectnummer 244470

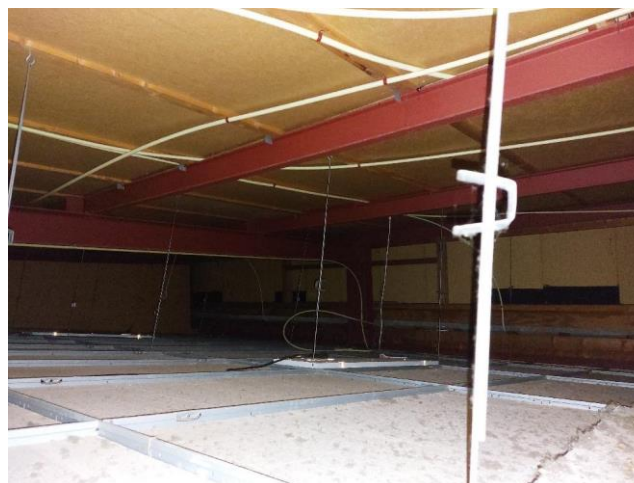
Zicht boven het verlaagde plafond in het BSO lokaal

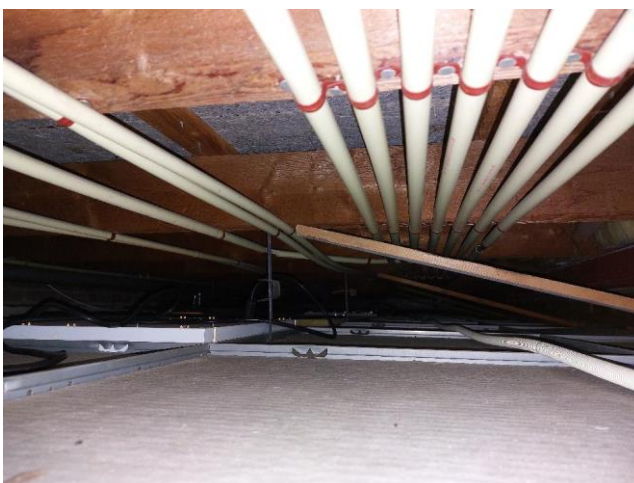
Zicht boven het verlaagde plafond in de gang

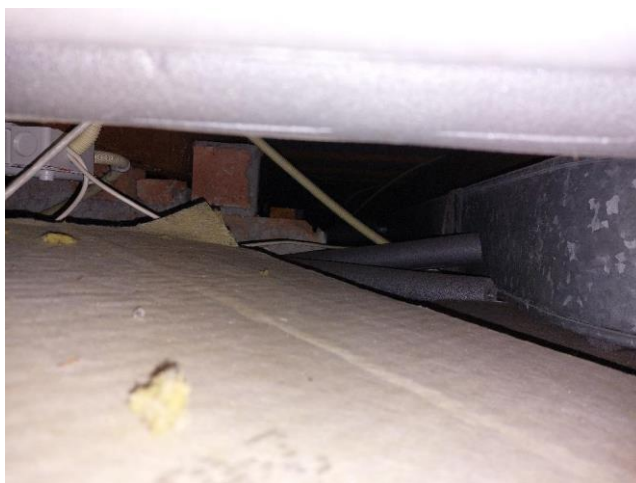
Situatie boven het gipsplafond in de leermiddelenberging
