Gemeentewerf Houten

QuickScan: Inspectie Risicorapportage

Inspectie datum: 26 mei 2025

Rapportage referentie: Prj25051523

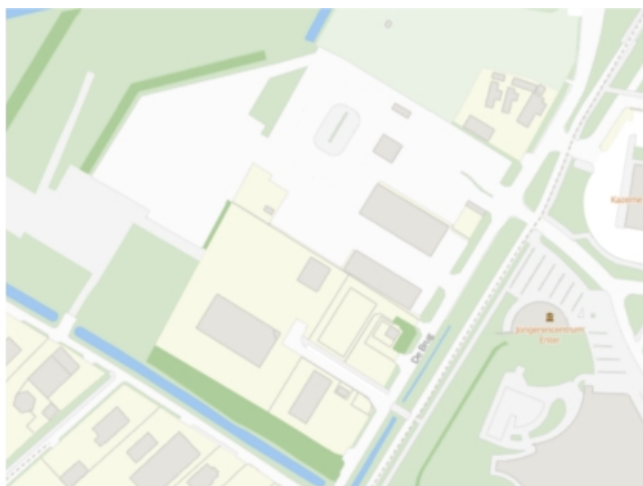
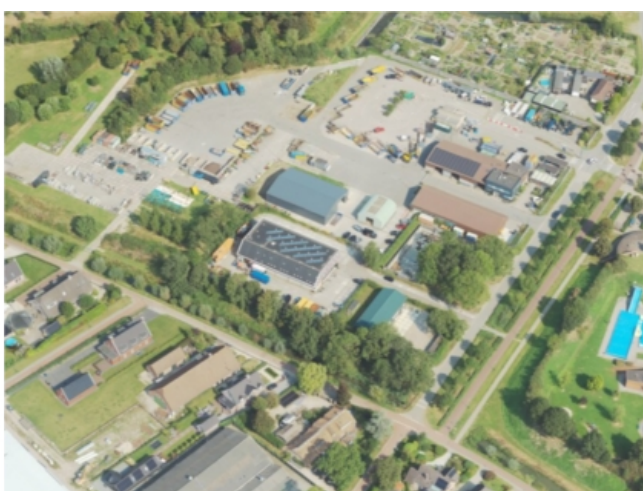
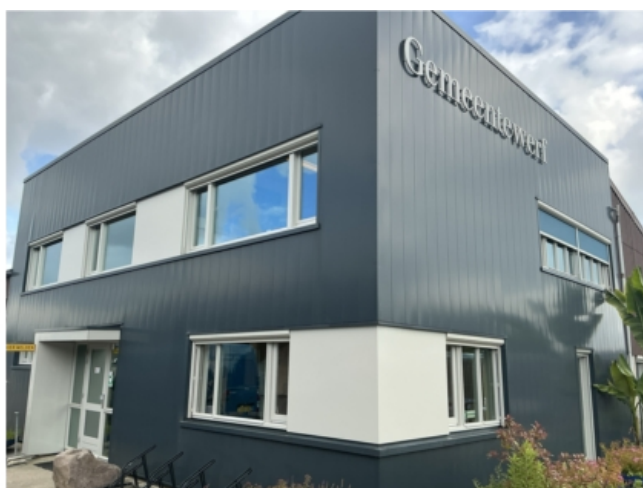
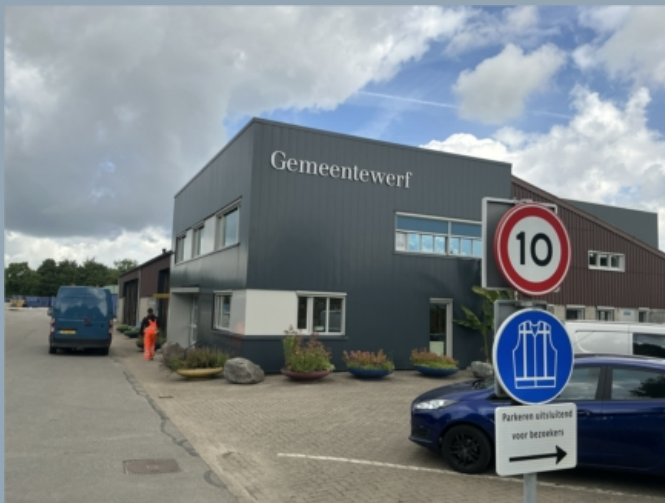
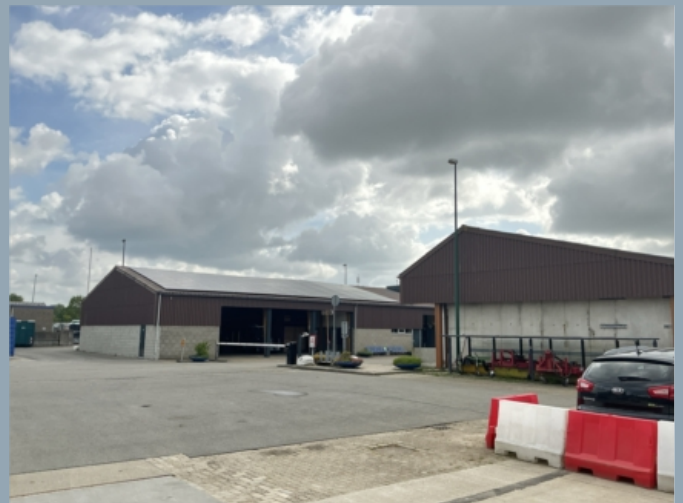
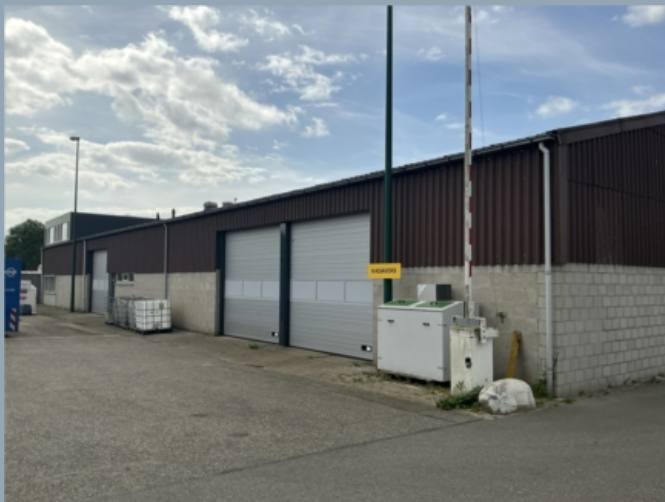
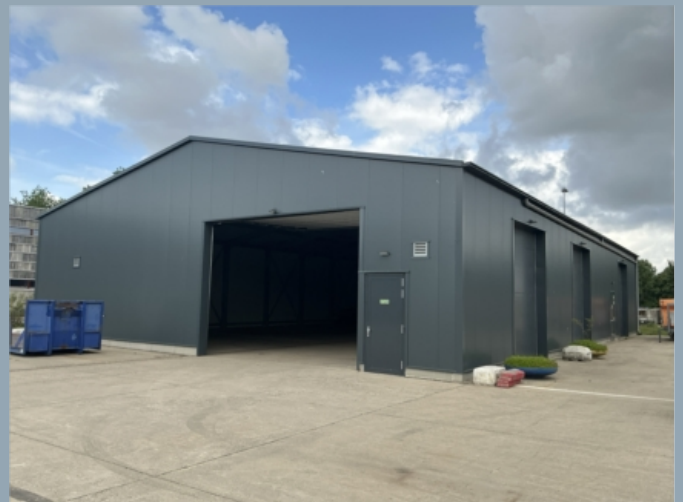
## Bouwkundig

Buitenwanden: Metselwerk, Kunststof, Sandwichpaneel

Dakconstructie: Hout

Dakafwerking: Staal, Vezelcement

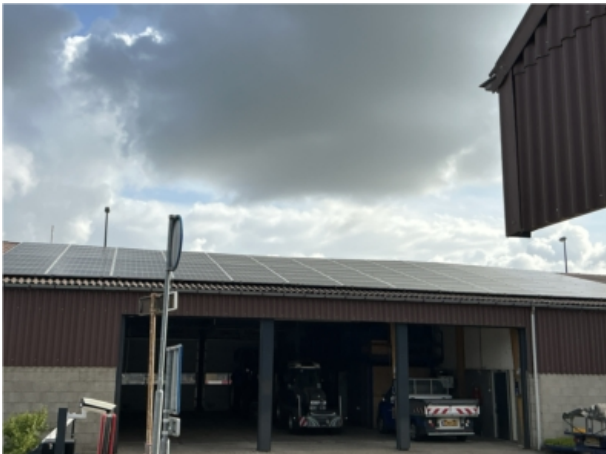
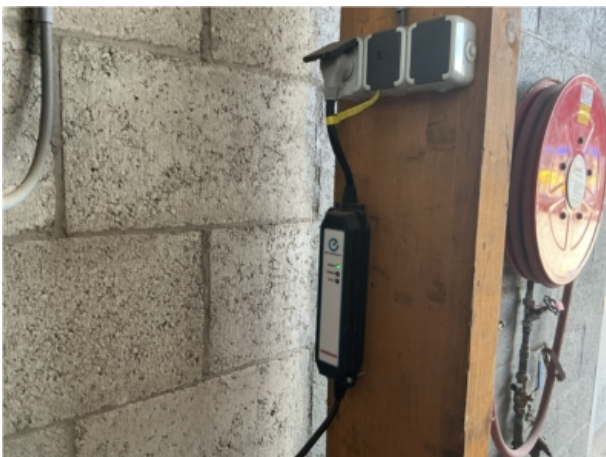
#### Zonnepanelen Scope 12 keuring

Zonnepanelen zijn niet Scope 12 gekeurd. Keuring opgenomen als preventie.

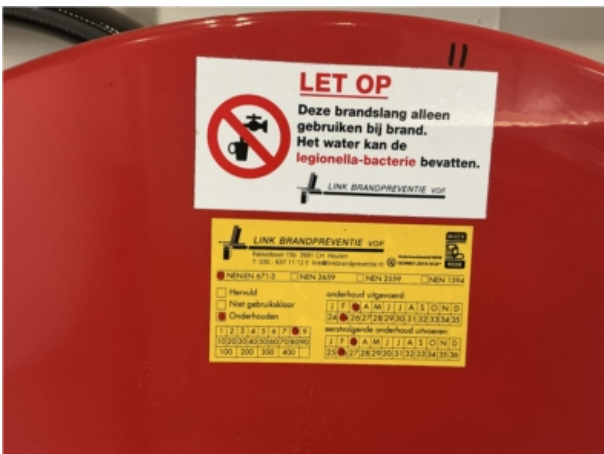
## Brandslanghaspels

Brandslanghaspels aanwezig en worden periodiek onderhouden.

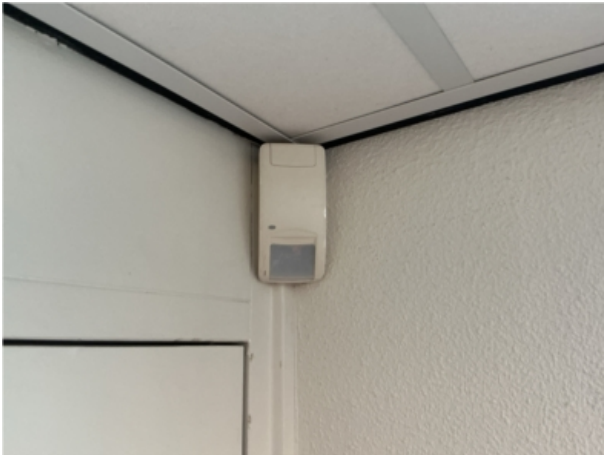
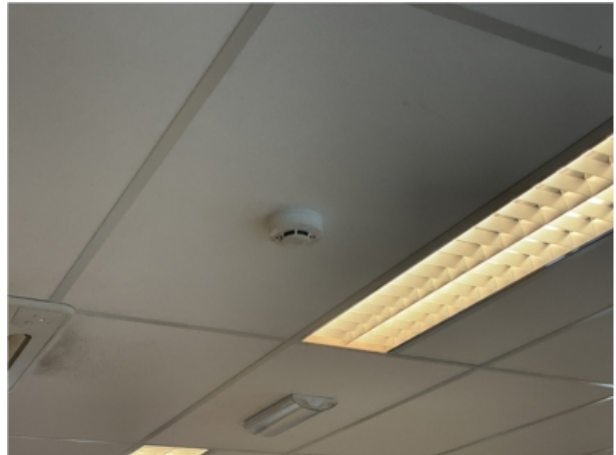
#### Inbraakbeveiligingsinstallatie

Inbraakinstallatie aanwezig, wordt jaarlijks onderhouden en heeft een doormelding aan PAC
