**RISICOANALYSE**

Verzekerde : Lentiz Onderwijsgroep  
Professor Holwerdalaan 60-62  
2672 LD Naaldwijk

Uw kenmerk : 625513505-7  
Dossiernummer : N\_2672 LD60-62\_F9914  
CEA-code : 1339  
SBI-code : 85599  
Naw-nummer : 2672 LD60-62  
Contactpersoon verzekerde : de heer M. Heida (Onyx Vastgoedstrategie)  
de heer F. Koorneef (faciliterend medewerker Lentiz Onderwijsgroep)  
Contactpersoon intermediair : de heer H. den Braven (Meeús)  
Inspectiedatum : 10 april 2017  
Rapportdatum : 5 mei 2017  
Bij bezoek aanwezig : contactpersoon verzekerde en intermediair  
Adviseur : de heer J.J.M. de Ruwe

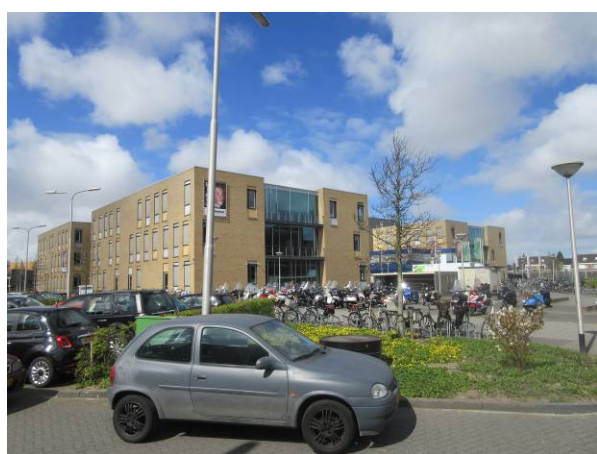
Zijgevel (in het midden de noodlokalen)
