Projekt: Haalbaarheid inbouw Zwembad  
Franciscus van Assisiekerk  
Laanderstraat Heerlen

Onderdeel: Controle bestaand dakconstructie

Werknr.: 5434

Datum: 22-03-2024  
Wijziging:  
Status:

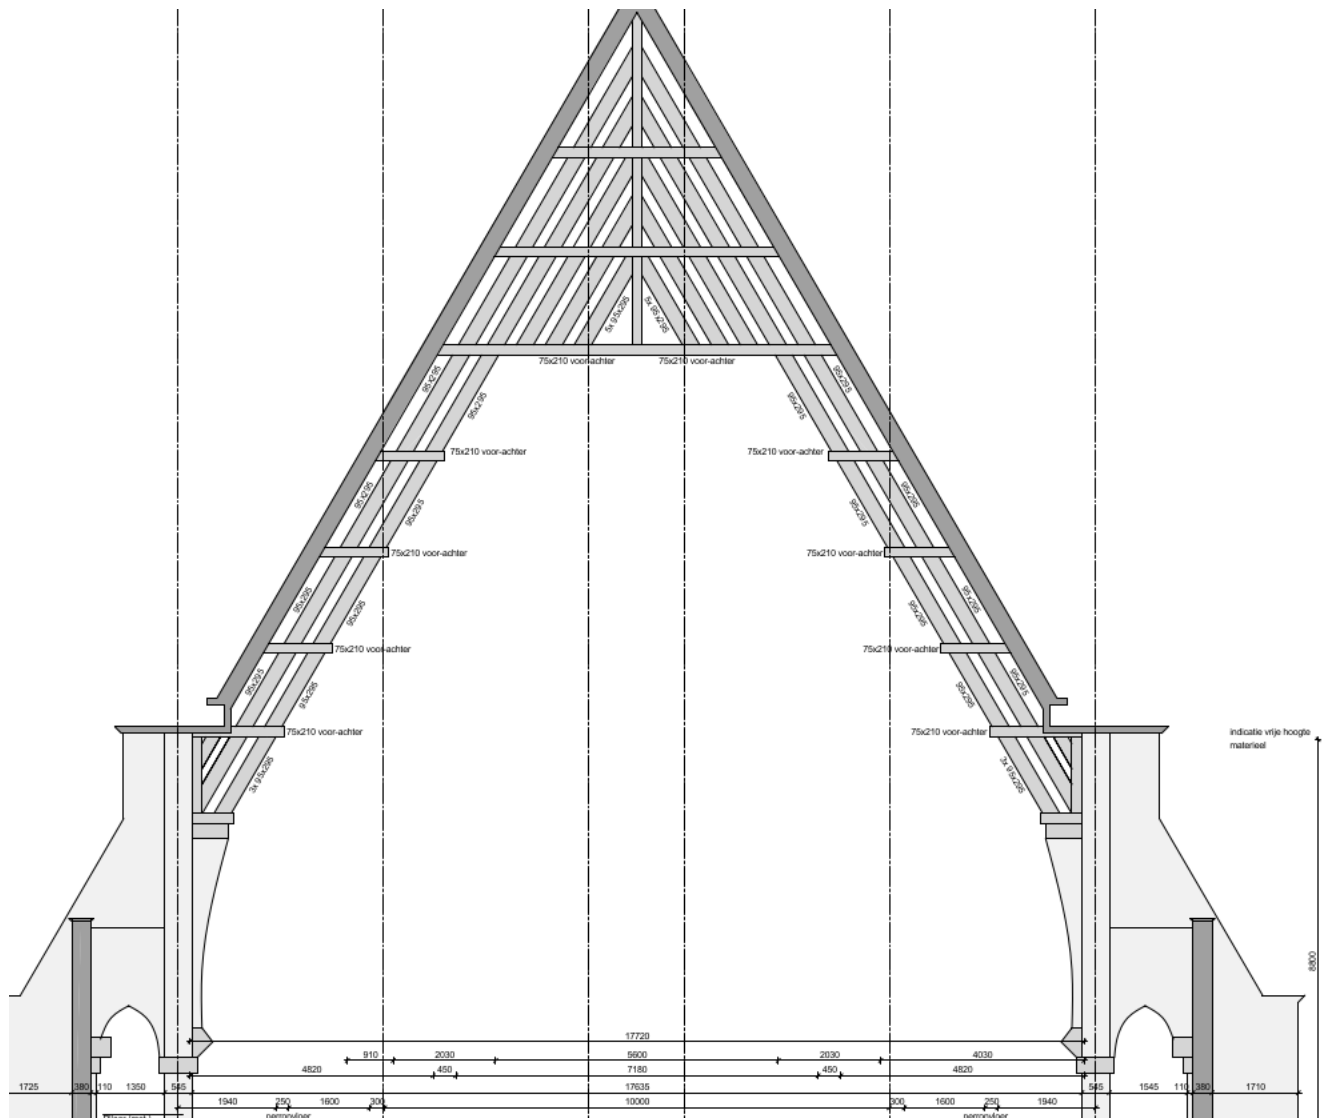
Op basis van bestaande tekeningen, bezoek ter plaatse en inmeting van de plattegrond hebben we een spantconstructie ingevoerd met onderstaande configuratie.

Daarbij de is oplegging op de metselwerkconsols als schuifvast aangehouden, de koppelingen van de trekbalken zijn ingevoerd als scharnieren.

Spantbenen 95x295 mm  
 Horizontale trekbalk 2x75x210 ingevoerd als 150x210

Uit de berekening blijkt dat met name de buitenste spantbenen niet voldoen aan de houtcontrole. Daarnaast geeft de horizontale trekbalke een te hoge controle waarde.

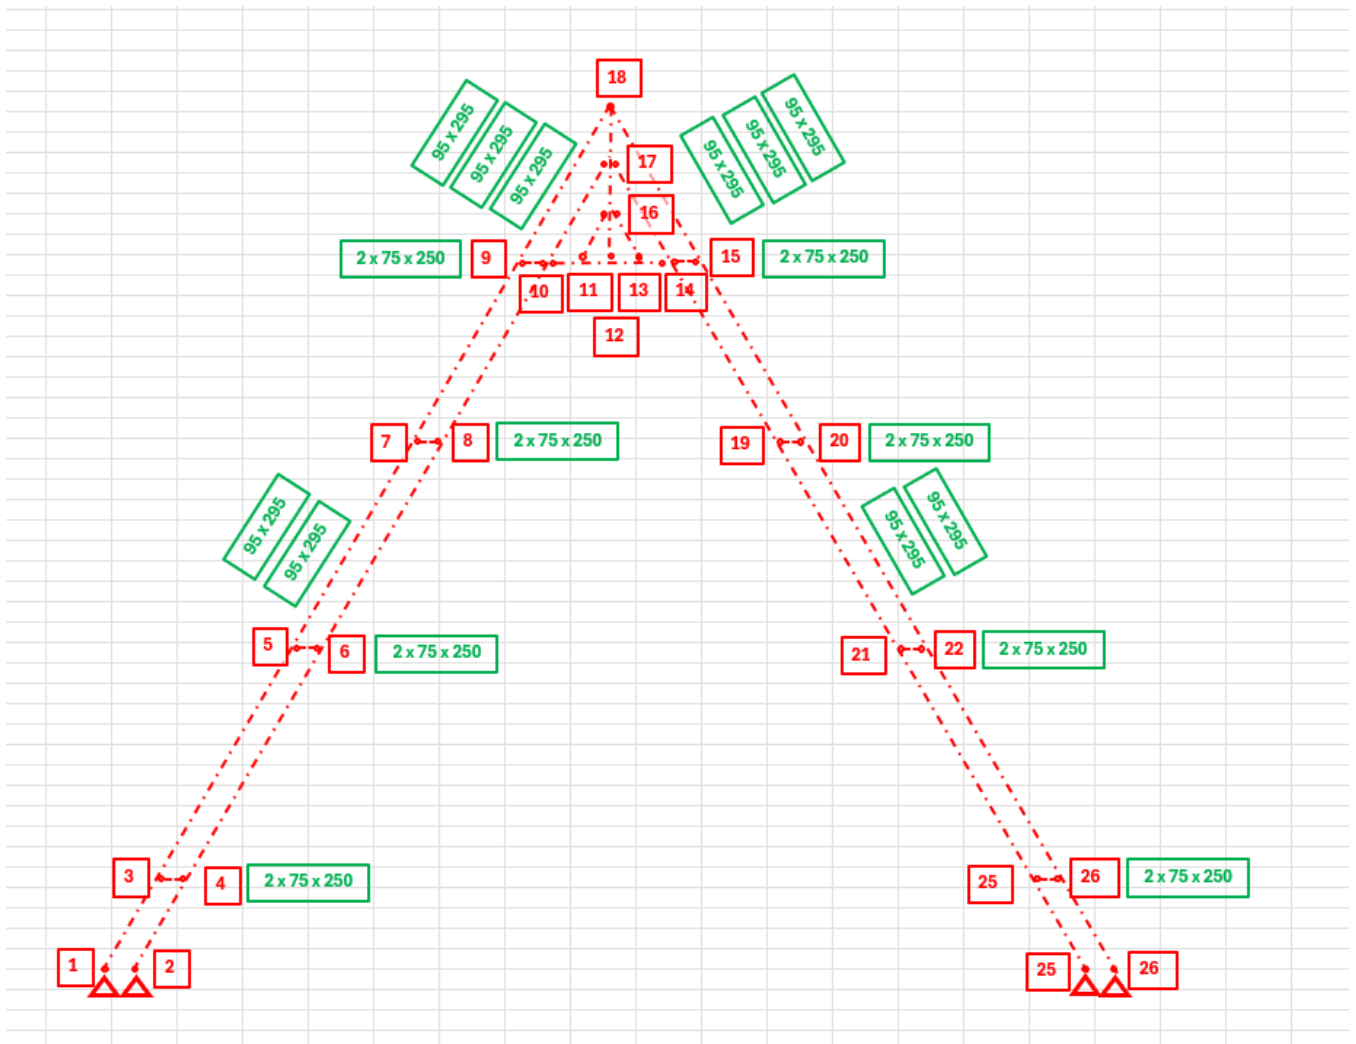
### 5434.103 Gegevens inmeting Van Lierop

Op 20 februari 2024 is er door de firma van Lierop een inspectie uitgevoerd naar de houtconstructies en hierbij zijn de afmetingen van de spantbenen gedaan. In bijlage 5434.103 zijn de gegevens van de spantafmetingen weer gegeven.
