# Inventarisatie van toegepaste interieur materialen St. Franciscus van Assisiëkerk Heerlen

Rapport SGS INTRON B.V.

| Datum: | 23 februari 2024 |
| Documentnummer: | A153800/R20241673 |

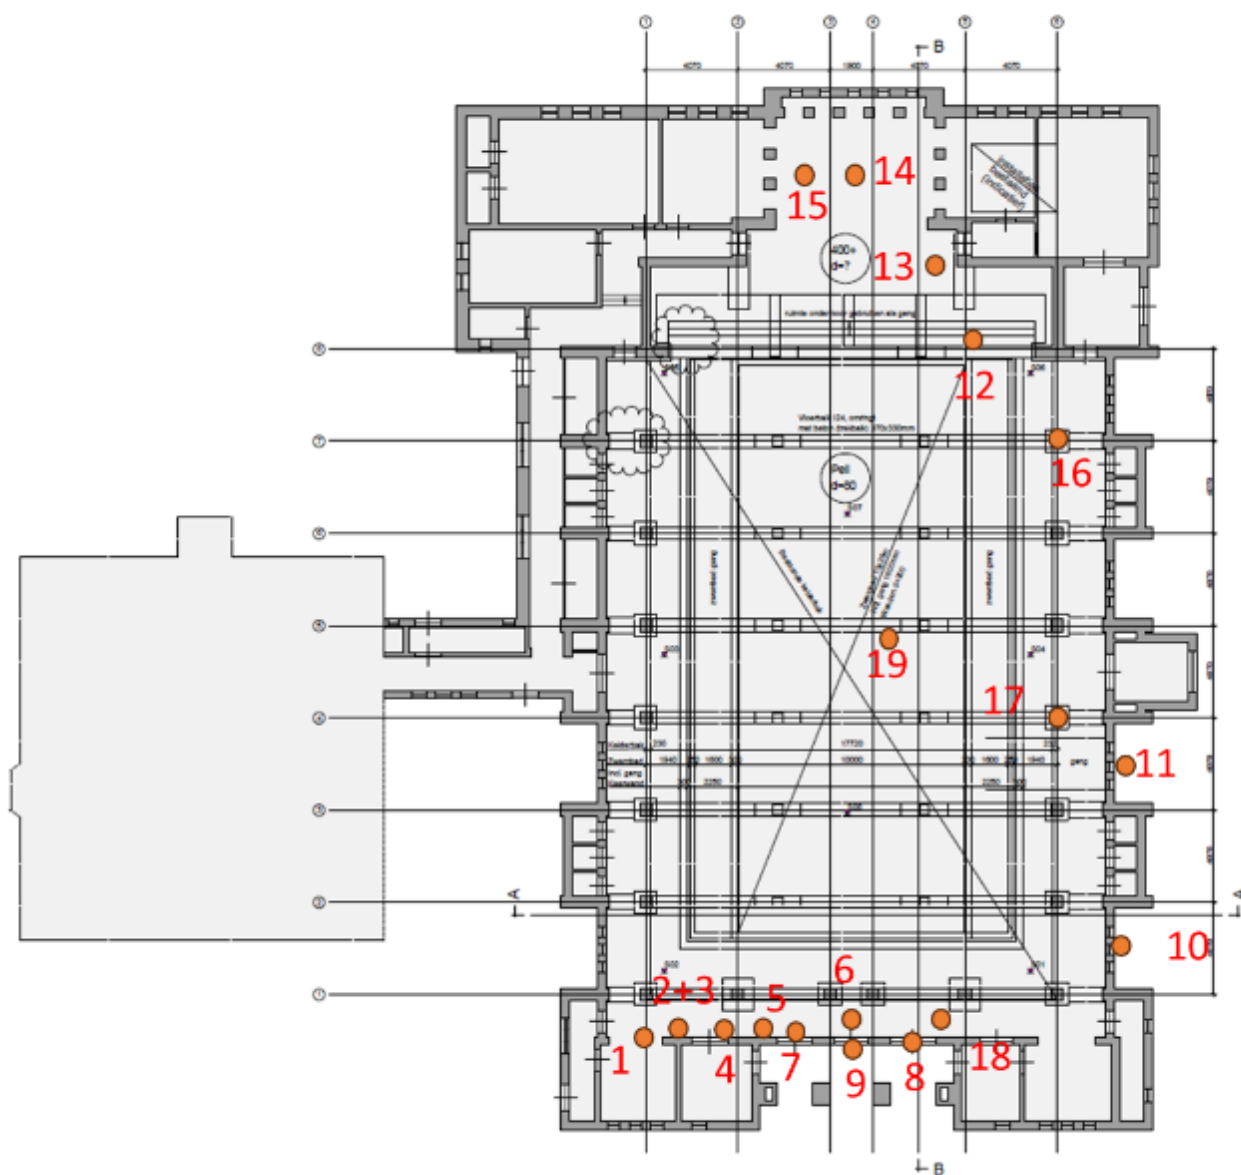
## Bijlage A. locaties onderzochte onderdelen

- Nummer: de geïntervieweerde onderdelen zijn genummerd. De positie is aangegeven op de plattegrond in bijlage A
- Onderdeel: beschrijving van de aard van het onderzochte onderdeel
- Locatie: Locatie waar het betreffende materiaal is onderzocht. Vergelijkbaar materiaal kan vaak ook elders in de kerk worden herkend.
- Type materiaal: het geïdentificeerde materiaaltype
- Foto: de genummerde foto's van elk onderzocht onderdeel zijn bijgevoegd in bijlage B.

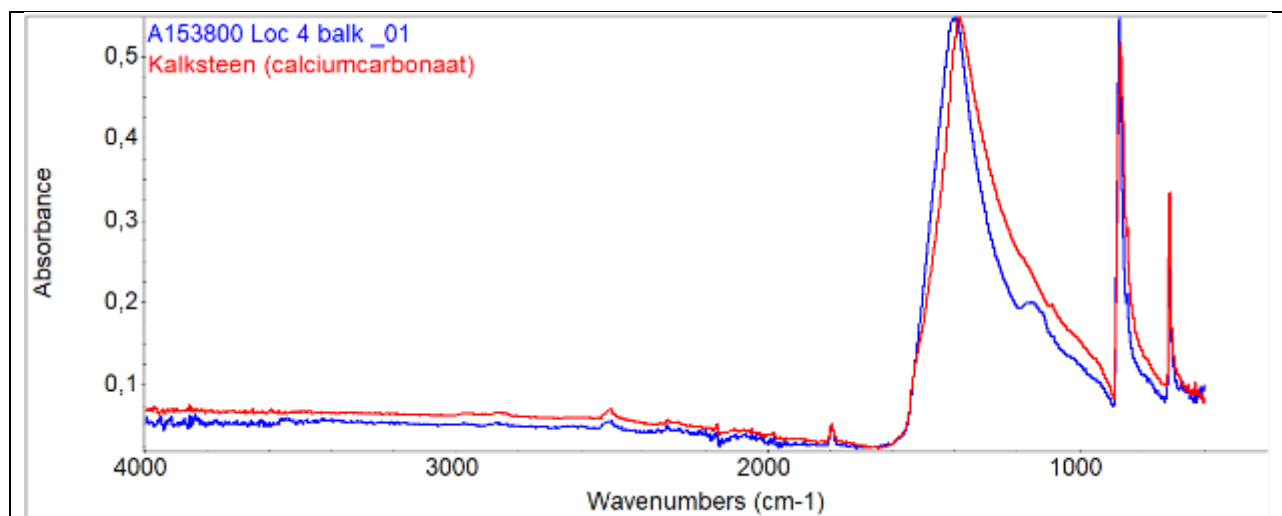
Figuur C1. ATR/FTIR spectra van materiaal van locatie 4. Het betreft kalksteen in de vorm van calciumcarbonaat (calciet)

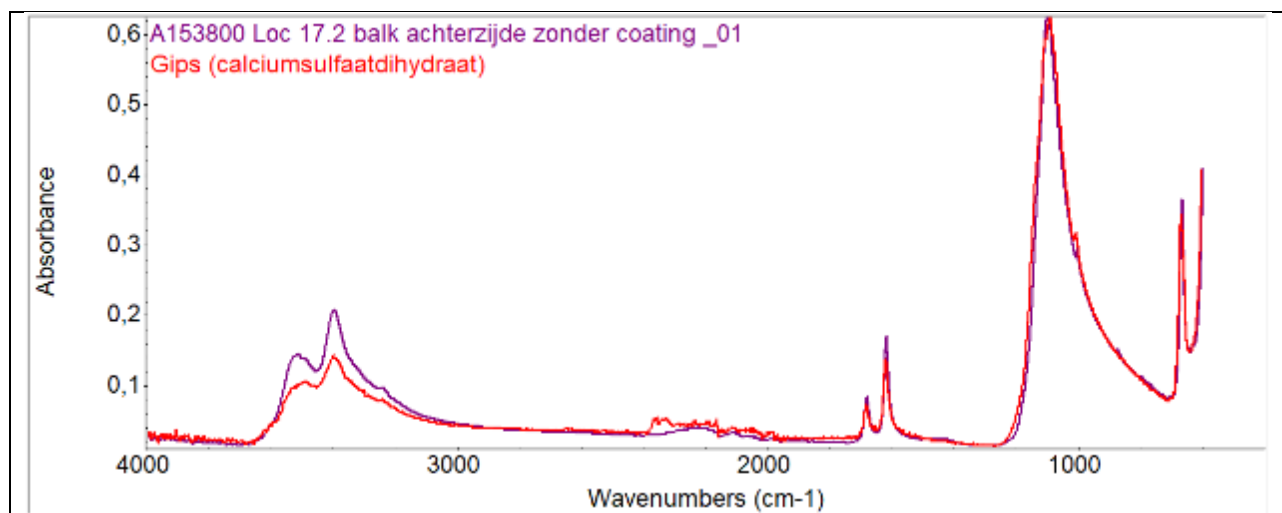
Figuur C2. ATR/FTIR spectra van materiaal van locatie 17.2. Het betreft gips
