**NEBEST B.V.**

## Milieu Risico Inventarisatie 10 sluizen

| Opdrachtgever | Rijkswaterstaat Noord-Brabant, Waterdistrict Noord-Brabant |
| Rapportnummer | G 15031 |

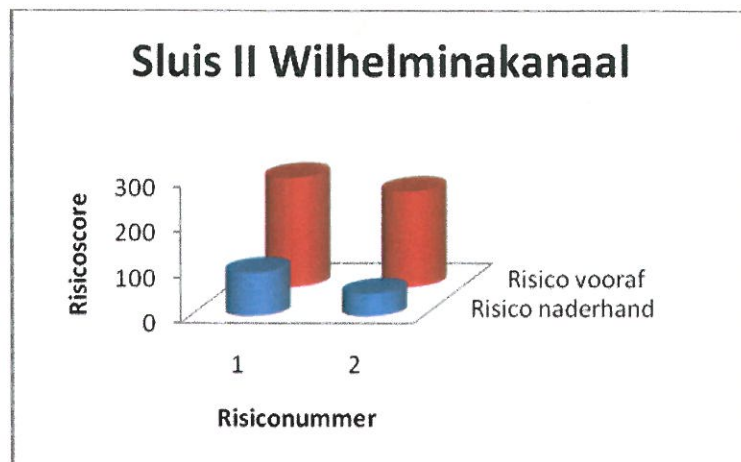
Figuur 3.1: Risicoafname door aanpassing

De wormwielkast van het bewegingswerk van de sluisdeuren vertoont lekkages bij de 4 deuren op sluis II. Om deze kasten zijn op de grond al olie-absorptie-rollen gelegd die voorkomen dat de gelekte olie zich verder verspreid en op het oppervlaktewater geloosd wordt. Aangezien deze absorptierollen verzadigd kunnen raken of door een kleine verplaatsing toch olie door kunnen laten, is er een verhoogd risico dat de olie op het oppervlaktewater geloosd wordt

#### Risico 2:

De wormwielkast zal moeten worden gerepareerd om alle lekkages te stoppen. Dit zal direct het risico dat het gebruik van absorptierollen met zich mee brengt, doen afnemen.

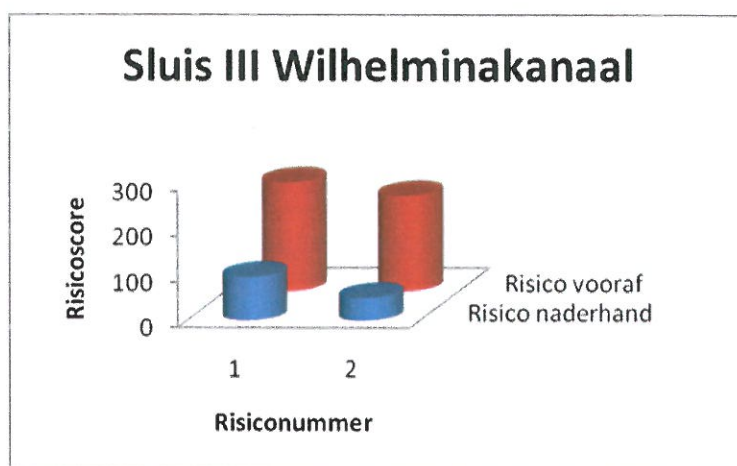
Figuur 3.2: Risicoafname door aanpassing

De wormwielkast van het bewegingswerk van de sluisdeuren vertoont lekkages bij de 6 deuren op sluis III. Om deze kasten zijn op de grond al olie-absorptie-rollen gelegd die voorkomen dat de gelekte olie zich verder verspreidt en op het oppervlaktewater geloosd wordt. Aangezien deze absorptierollen verzadigd kunnen raken of door een kleine verplaatsing toch olie door kunnen laten, is er een verhoogd risico dat de olie op het oppervlaktewater geloosd wordt.

De wormwielkast zal moeten worden gerepareerd om alle lekkages te stoppen. Dit zal direct het risico dat het gebruik van absorptierollen met zich mee brengt doen afnemen.

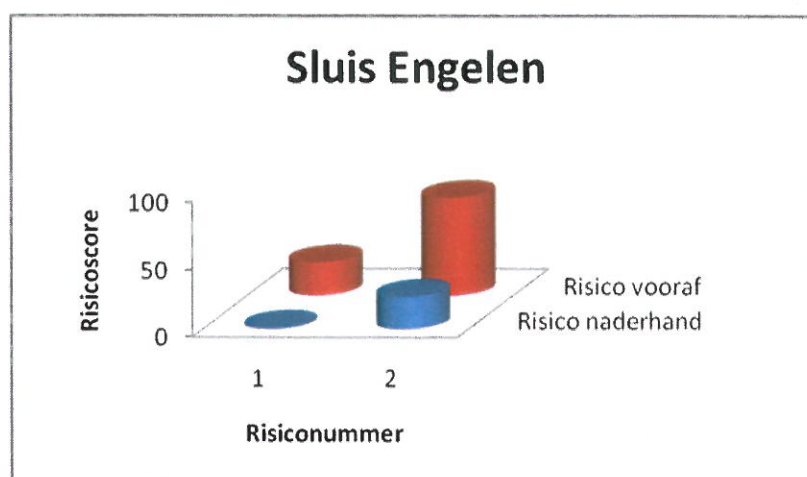
Figuur 3.3: Risicoafname door aanpassing

Bij de bewegingswerken van de rioolschuiven op alle vier de hoeken is de aftapkraan op een dergelijke manier geplaatst dat er niet eenvoudig gebruik van kan worden gemaakt. Dit geeft een verhoogd risico voor lekkages van olie direct op het oppervlaktewater (Risico 1).

Voor het tweede risico zou een kleine aanpassing aan de behuizing de meeste lekkages kunnen voorkomen. Aangezien normaal gesproken geen water in de behuizing van het bewegingswerk komt en er dus incidenteel kleine hoeveelheden binnenkomen, zou een kleine drempel aan de zijde waar een open verbinding naar buiten is, het grootste risico op olievervuiling flink verlagen.

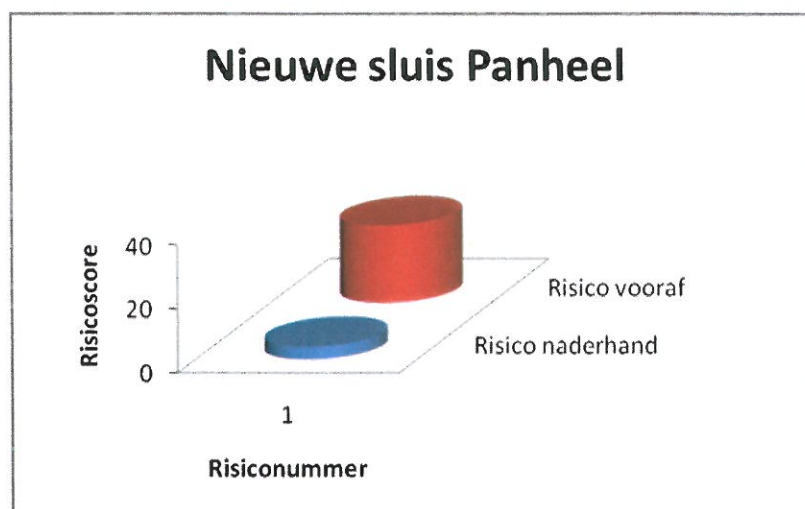
Figuur 3.4: Risicoafname door aanpassing

Risico 1: Lekkage bewegingswerk sluisdeuren, met name bij rondsel en heugel. Hier lekt vet van de heugel en het rondsel op de grond. Door condensatie kan in de ruimte ook water op deze plekken komen. Het water wordt vervolgens met een pomp direct op het oppervlaktewater geloosd. Ook regenwater vanuit de trap richting deze kelder wordt hiermee afgevoerd richting sluiskolk.

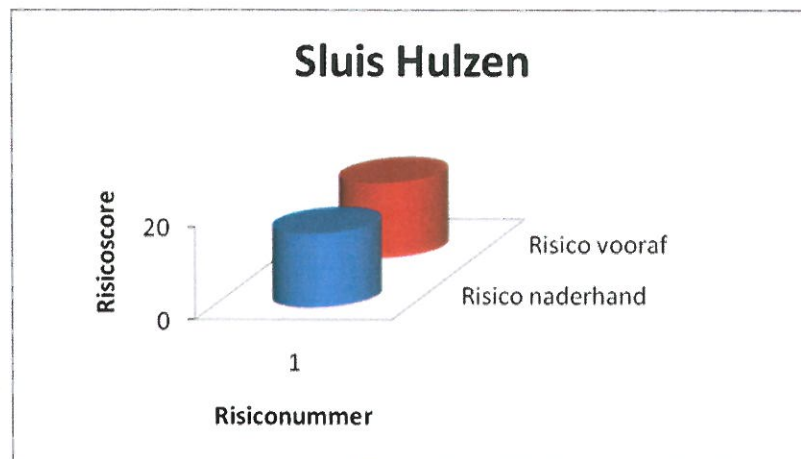
Figuur 3.5: Risicoafname door aanpassing

Risico 1: Het enige risico dat er is op sluis Hulzen, is een risico op lekkage van de reductor en/of de wormwielkast. Hoewel de kans hierop niet groot is, en de hoeveelheid olie aanwezig in het mechaniek ook niet groot is waardoor het gevolg klein blijft, is de kans op detectie erg klein aangezien zelden iemand op de sluis aanwezig is.

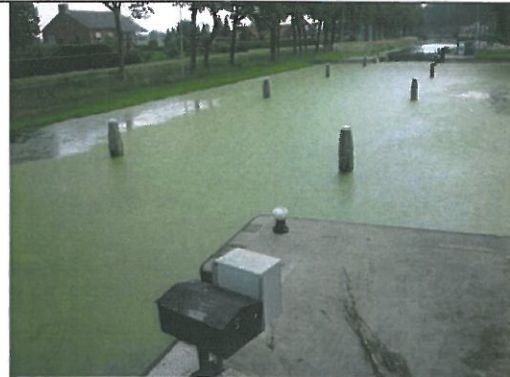
Overzichtsfoto

Risico 1: Lekkage uit motor reductor en/of wormwielkast

Lekkage uit motor reductor en/of wormwielkast zou het oppervlaktewater kunnen bereiken. Het gaat hier niet om een grote hoeveelheid, en de kans is klein door de goede staat van onderhoud. De detectie is echter moeilijker, aangezien de sluis zelden gebruikt wordt.
