# Boom Effect Analyse

## Indische Buurt, Amersfoort

| Projectnummer: | P240254 |
| Datum: | 8-11-2024 |

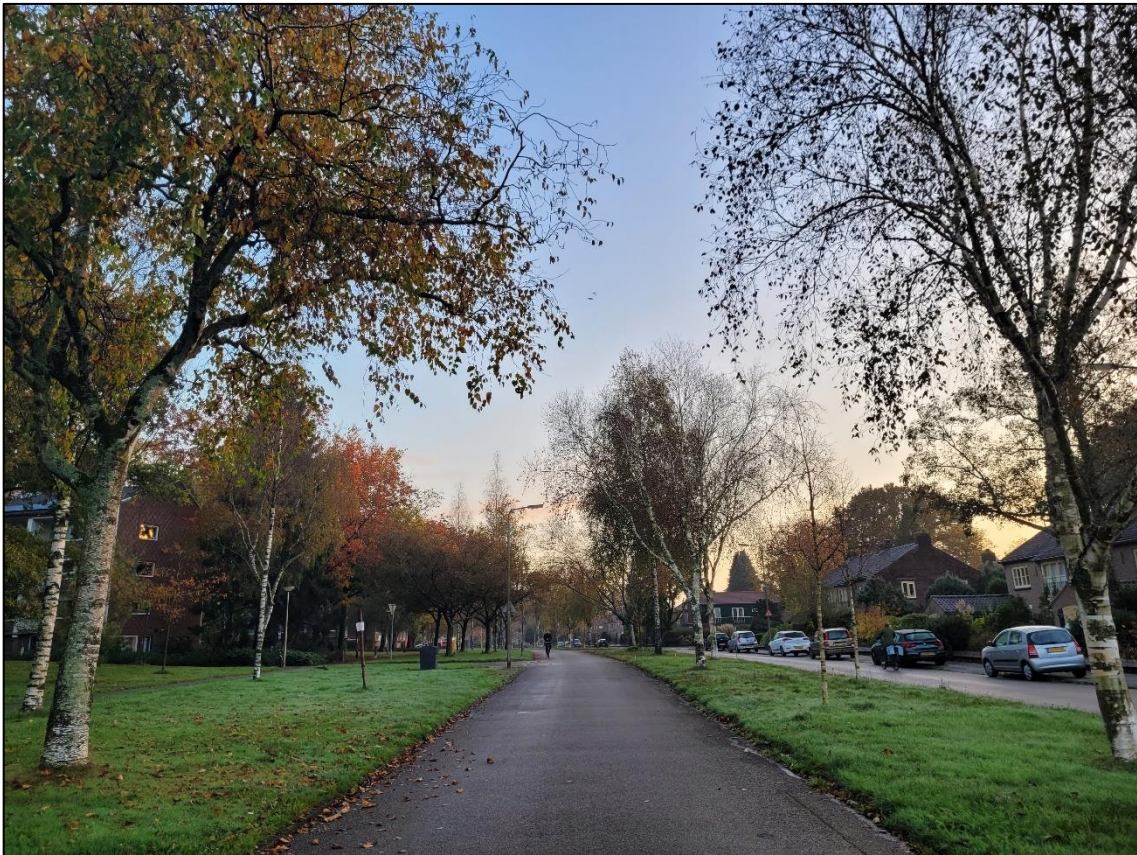
Afbeelding 4: In de bermen van de Kapelweg staat een aanplant met diverse soorten berken.

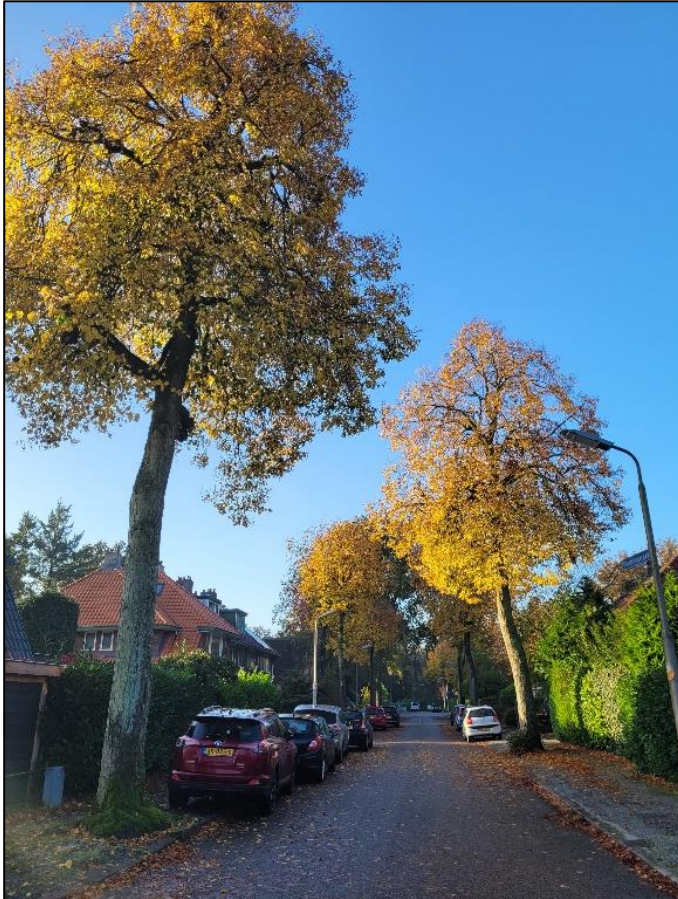
De Soembastraat is een korte dwarsstraat die op de Madoerastraat ligt. In deze straat staat een laanbeplanting van Krimlinden (*Tilia x europaea* 'Euchlora'). De bomen hebben hun standplaats in het geasfalteerde voetpad. De bomen in deze straat zijn allen beoordeeld met een voldoende conditie.

Afbeelding 9: Aan de Soembastraat staat een aanplant met Krimlinden.

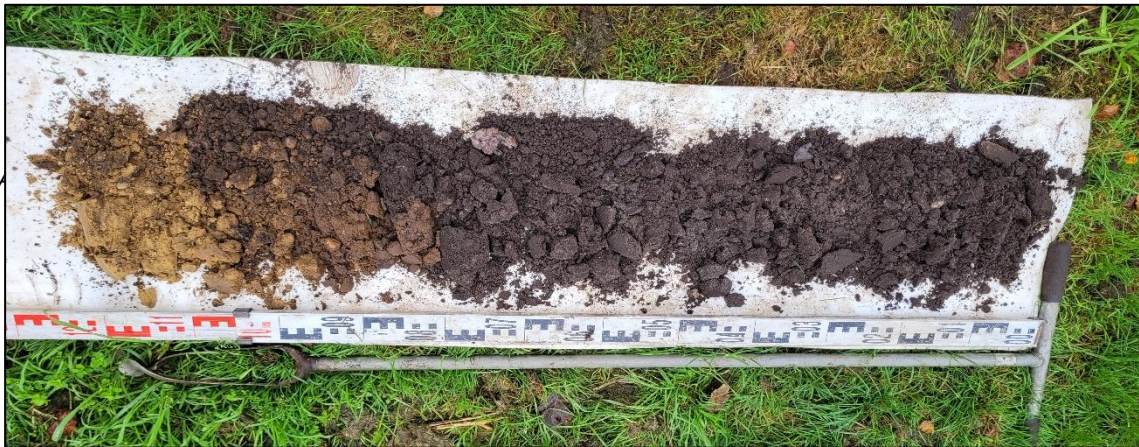
Met het uitvoeren van diverse profielboringen door de wijk is geconstateerd dat de bodemopbouw vrij constant is. De bodem bestaat voor de eerste 60 tot 70 centimeter uit matig humeus zand. Vanaf een diepte van 60 tot 70 centimeter wordt de oorspronkelijke bodemlaag bereikt, bestaande uit humusarm fijn zand. Tot een diepte van 100 centimeter is geen grondwater aangetroffen. Wel wordt, naarmate dieper wordt geboord, de grond steeds iets vochtiger.

Afbeelding 11: Resultaat van de profielboring uitgevoerd in een groenstrook aan de Celebesstraat nabij boom 256.

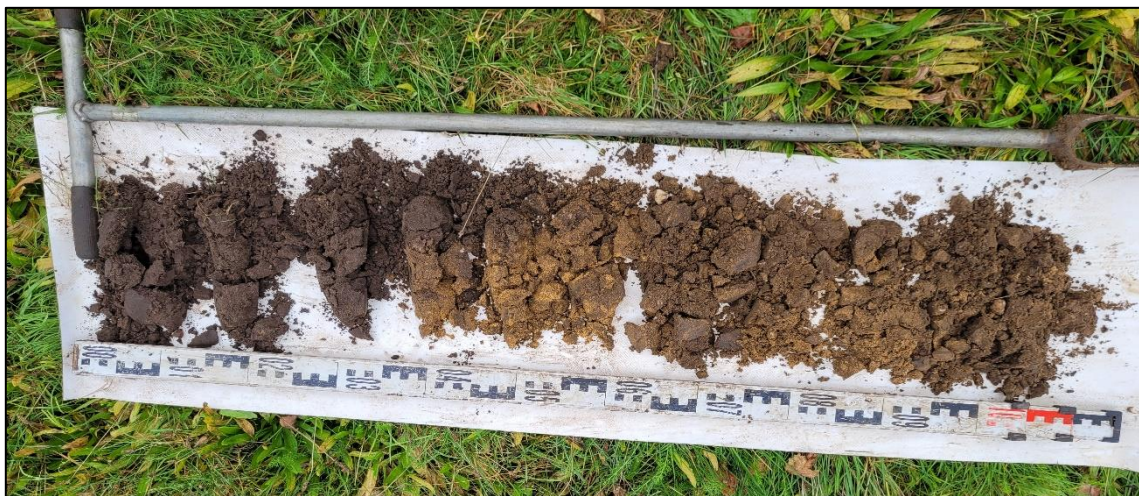
De bomen in de middenberm van de Kapelweg staan weliswaar ook in het gazon, toch wisselt de bodemopbouw ten opzichte van andere profielboringen in de wijk. De toplaag (30-40 cm) bestaat uit matig humeus zand. Dieper in het profiel, tot 120 cm -mv, is alleen humusarm zand aangetroffen. Gedurende het uitvoeren van de boringen zijn regelmatig kiezelstenen aangetroffen (natuurlijk sedimentgesteente).

Afbeelding 12: Resultaat van de profielboring uitgevoerd in de middenberm aan de Kapelweg.

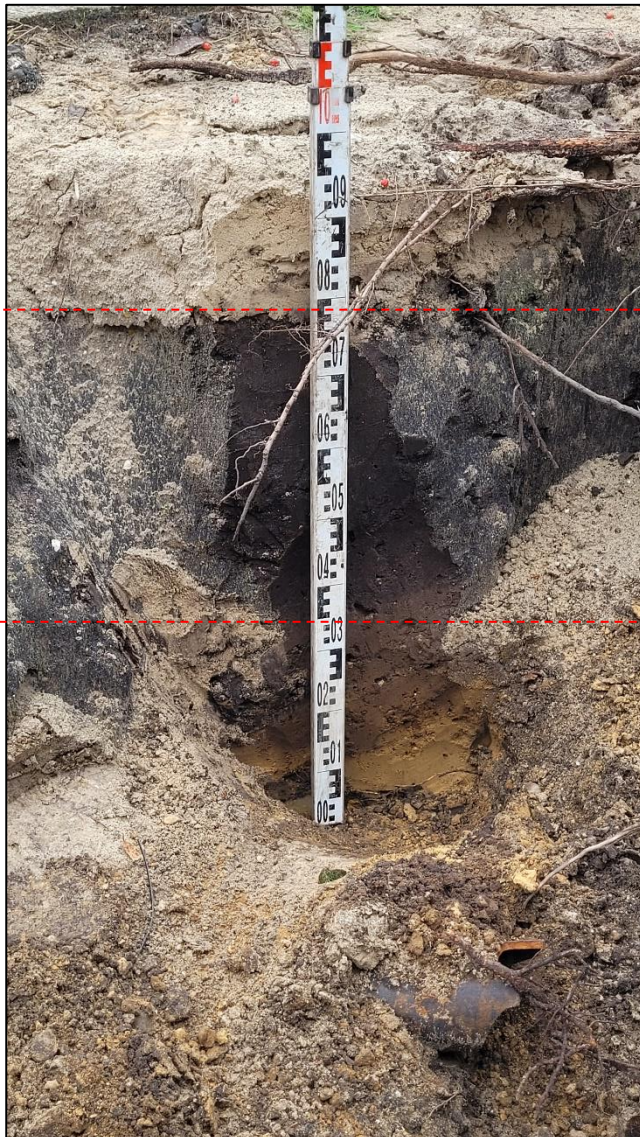
0 tot 20 cm zeer humusarm straatzand

20 tot 60 cm matig humeus zand

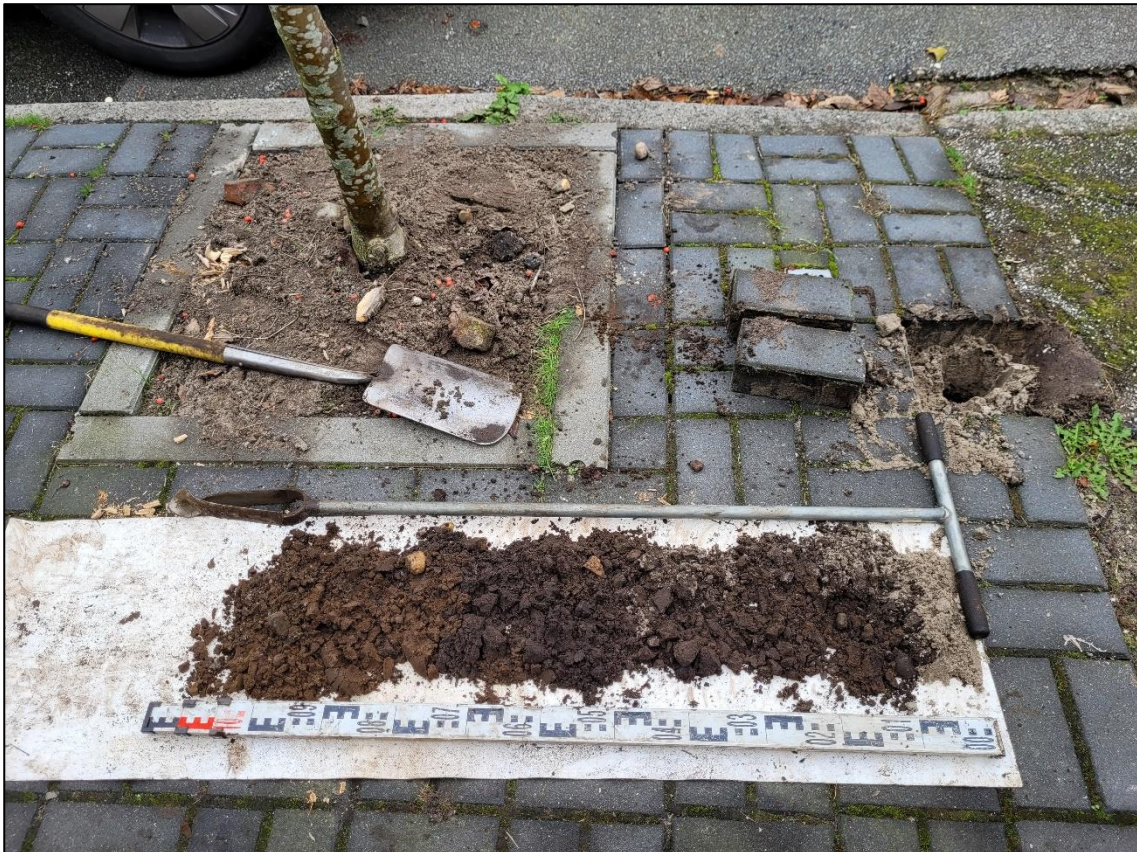
*Afbeelding 14: Aan de Ambonstraat is bij boom 112 een profielboring uitgevoerd.*

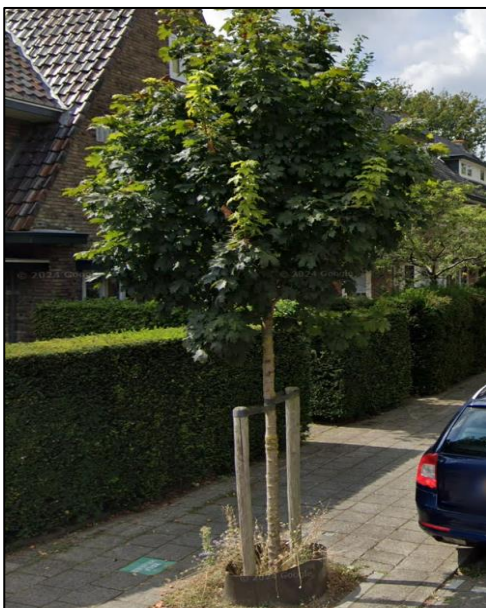
Binnen het plangebied staan 44 bomen die potentieel verplantbaar zijn. In alle gevallen betreffen het jonge en recent geplante bomen. Deze hebben nog een beperkte omvang en kluitgrootte waardoor ze succesvol zijn te verplanten.

Afbeelding 19: Jonge bomen met een beperkte omvang zijn eenvoudig te verplanten.
