# Meerjarenonderhoudsplan

97253 • Helena van Doeverenplantsoen 3

Den Haag

Inspectiedatum 4-7-2023

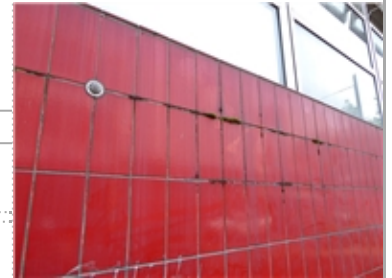
| Ernst | Intensiteit | Omvang | Conditie | Risico/prioriteit |
| Gering | 2 | 4 | 2 | |

| Reinigen | | 320,00 m2 | € 2.778 |

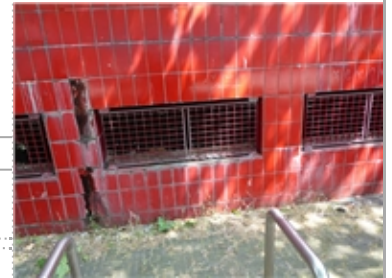
| Ernst | Intensiteit | Omvang | Conditie | Risico/prioriteit |
| Serius | 2 | 5 | 4 | |

| Vervolgsysteem, hergebruik, revisie | | 64,00 m2 | € 2.221 |

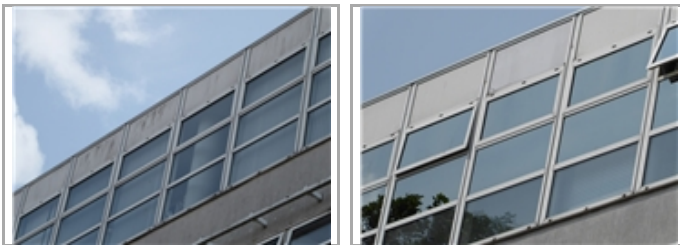
De kunststof puivulling is vervuild en de toplaag is aan verwerking onderhevig. Vervanging van de puivulling begroot i.c.m. vervanging van de kozijnen.

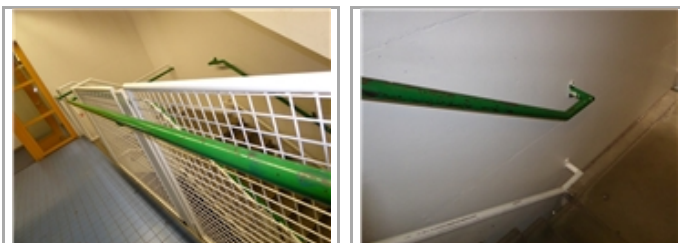
B4SB01 Beschadigingen afwerklaag (begroot bij binnenschilderwerk)

Het prepaint verfsysteem van de stalen balustrades bij de trappen is beschadigd en er zijn kale delen waargenomen. Vervangend verfsysteem begroot bij binnenschilderwerk.

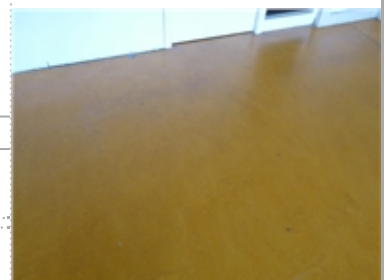
Er zijn diverse (zachte) vloerafwerkingen toegepast waaronder linoleum en tapijt. De status van de vloerafwerking verschilt sterk per gebruiker. Er zijn beschadigingen, vervuiling en er is slijtage waargenomen. Overall conditie beoordeeld met CVO 3. Op termijn is vervanging begroot. Gefaseerde uitvoering geadviseerd i.v.m. spreiding van de kosten.

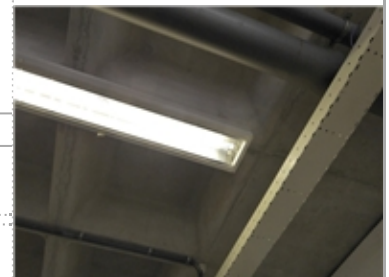
Object is grotendeels voorzien van conventionele verlichting. Tevens zijn oude armaturen waargenomen welke zijn omgebouwd naar LED. Te zijner tijd dient rekening te worden gehouden met het vervangen van de armaturen.

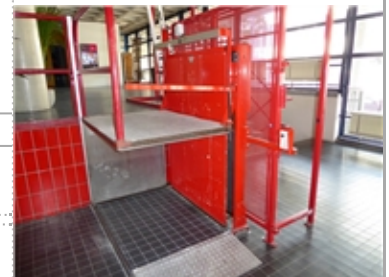
Plateaulift is gedateerd. Keuring is verlopen. Vervanging ingepland op basis van theoretische restlevensduurverwachting.

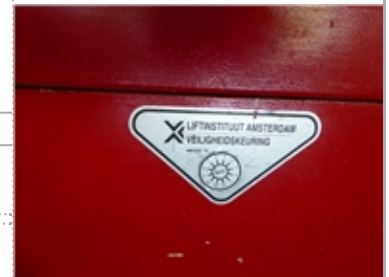
Plateaulift is gedateerd. Keuring is verlopen. Vervanging ingepland op basis van theoretische restlevensduurverwachting.

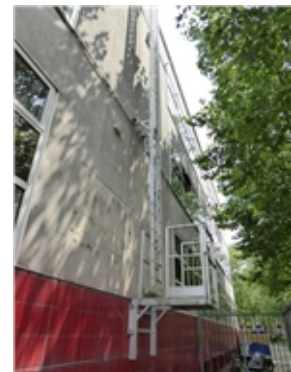
Keuring gevelinstallatie uitvoeren.

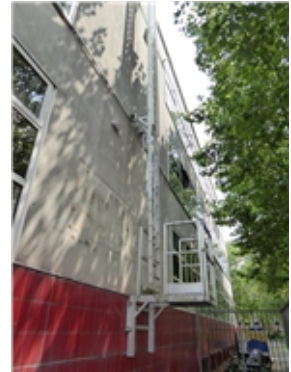
Keuringsrapporten en onderhoudshistorie niet inzichtelijk. Onduidelijk wat de status van de installatie is. Onderhoudspost begroot voor keuring. Vanuit de keuring kan de onderhoudsstatus en restlevensduur worden vastgesteld.

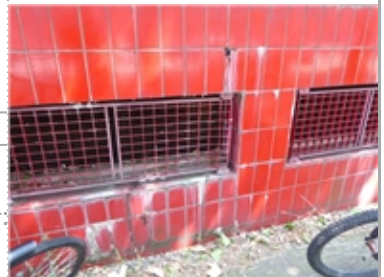
| Onderhoudspost begroot voor het herstellen/(deel)vervangen van de roosters i.v.m. beschadigingen en losse delen. Uitvoering i.c.m. uitvoering buitenschilderwerk. | | | |
