## Verslag van inspectie

**Project** : KSU Utrecht

**Opdrachtgever** : KSU Utrecht  
**Uitvoeringsadres** : Fernandezlaan 100  
**Plaats** : **Utrecht**

**Datum inspectie** : 28 November 2023

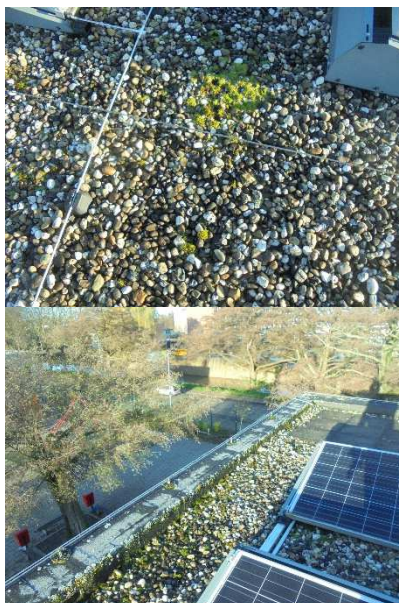
Grind- en tegelafwerking 2

De ballastlaag van grind is licht vervuild.

Op enkele plaatsen komt er wat mosgroei voor.

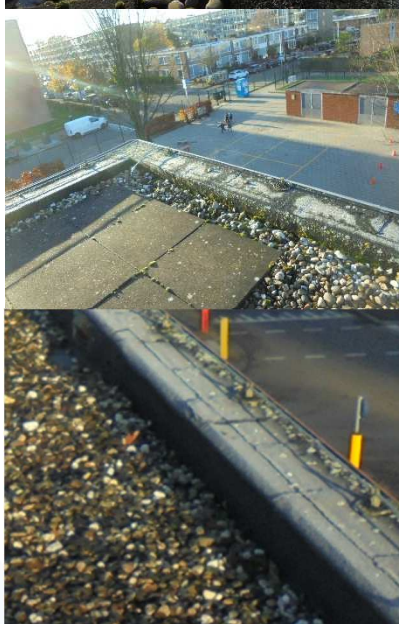
Dakrandafwerking 2

De dakranden zijn afgewerkt met een aluminium daktrim en ingewerkt met stroken dakbedekking.

Op diverse plaatsen komt er mos en algengroei voor.

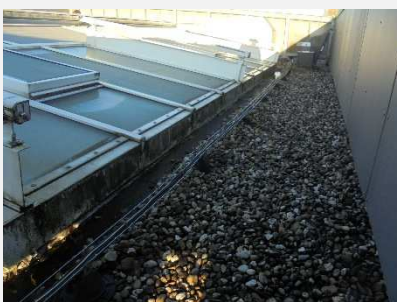
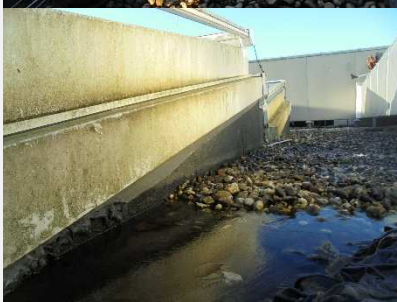
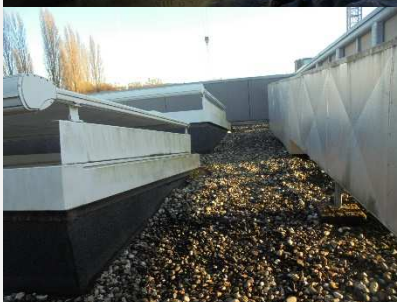
## Opgaand werk 2

Opstandafwerking tpv lichtstraten en trespabeplating/overgang dakvlakken.

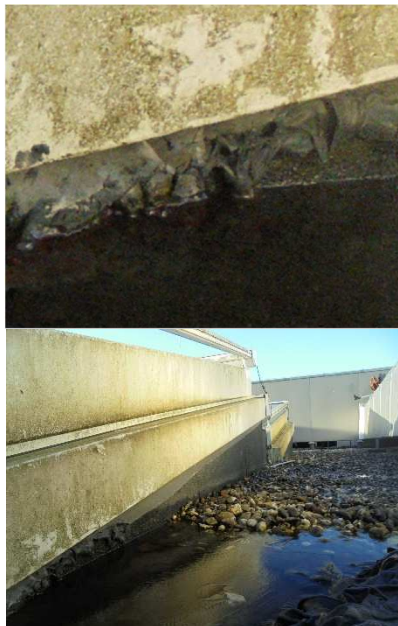
## Loodslabben 4

Loodslabben rondom de lichtstraten.

De loodslabben hebben scheurvorming of aanzet daartoe en/of zijn gerepareerd met kit.

Een oplossing voor deze lekkage s is waarschijnlijk om de gehele opstanden van de lichtstraten te voorzien van trifix en de loodslabben waar nodig inkorten zodat deze niet meer in het water liggen.

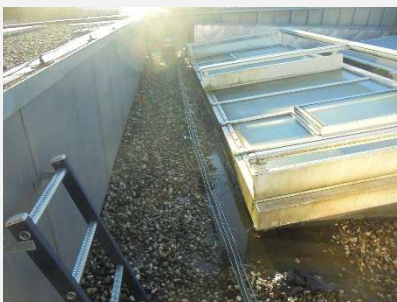
Lichtkoepels en/of lichtstraten  
4

De opstanden zijn op diverse plaatsen te laag.

De loodslabben liggen in het water en veroorzaken daardoor een capillaire werking. Hierdoor ontstaat er lekkage.

Hierdoor loopt waarschijnlijk al een langdurige lekkage die vooralsnog niet opgelost is.

De opstanden bij de lichtstraten zijn te laag.  
Hierdoor ontstaan er lekkage s.  
Er zijn al diverse reparaties geweest met kit.
