## Verslag van inspectie

**Project** : KSU Utrecht

**Opdrachtgever** : KSU Utrecht  
**Uitvoeringsadres** : Sint Bonifaciusstraat 8  
**Plaats** : Utrecht

**Datum inspectie** : Juli 2023

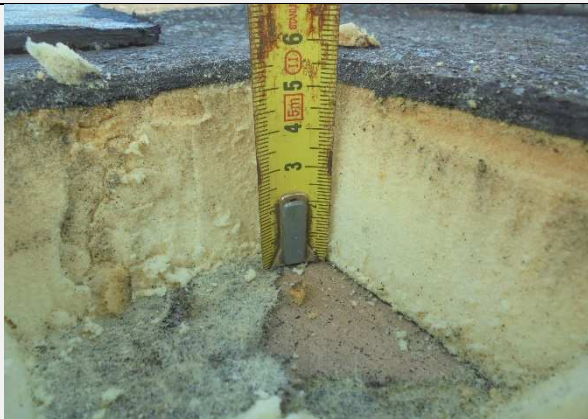
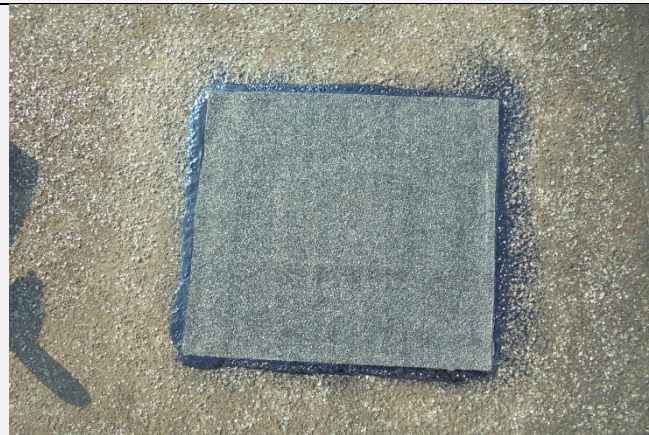
## Opbouw dakconstructie (dakvlak1)

| constructie | Hout / underlayment |
| dampremmer | Niet aanwezig |
| isolatie | Pu-isolatie 50mm mechanische bevestigd |
| onderlaag | Geperforeerde onderlaag |
| toplaag | App470k24 (groen mineraal) |
| afwerking | Niet aanwezig |

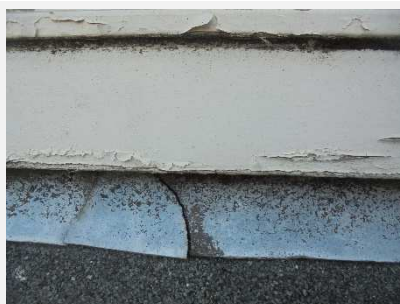
Het aanwezige lood voornamelijk onder de kozijnen is erg dun en is aangebracht in veel te lange lengtes. Hierdoor is er veel scheurvorming aanwezig.
