## Verslag van inspectie

**Project** : KSU Utrecht

**Opdrachtgever** : KSU Utrecht  
**Uitvoeringsadres** : Schoolplein 6  
**Plaats** : **Utrecht**

**Datum inspectie** : **Juli 2023**

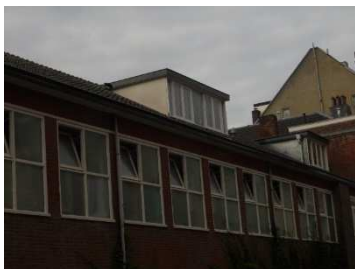
**Dak 4 is eigendom van de gemeente.**

**Dak 5 is alleen veilig te bereiken met een hoogwerker en is mogelijk ook van de gemeente.**
