## Verslag van inspectie

**Project** : KSU Utrecht

**Opdrachtgever** : KSU Utrecht  
**Uitvoeringsadres** : 3<sup>e</sup> Oosterparklaan 71  
**Plaats** : Utrecht

**Datum inspectie** : Juni 2023

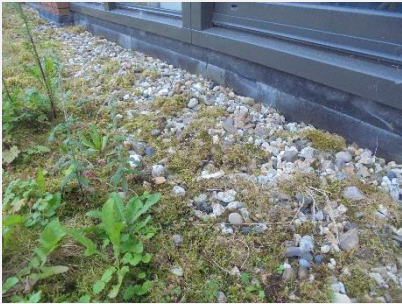
Grind stroken en tegels zijn ernstig vervuild.

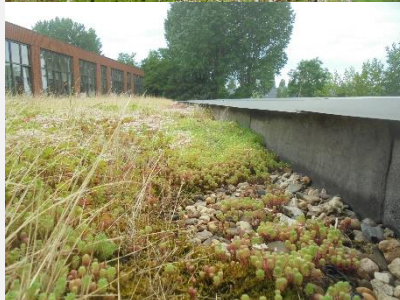
Door de overmatige groei van het sedum raken de gootzones met grind ernstig verstopt. Door deze vervuiling wordt het afvoeren van hemelwater ernstig belemmert.

- 1) Grind zones ernstig vervuild door overmatig groei sedum-afwerking
- 2) Gootzones dusdanig vervuild dat er geen zicht is geweest op de afvoeren.
- 3) Tegels ernstig vervuild
