## Verslag van inspectie

**Project** : KSU Utrecht

**Opdrachtgever** : KSU Utrecht  
**Uitvoeringsadres** : Professor van Bemmelenlaan 51  
**Plaats** : Utrecht

**Datum inspectie** : Juli 2023

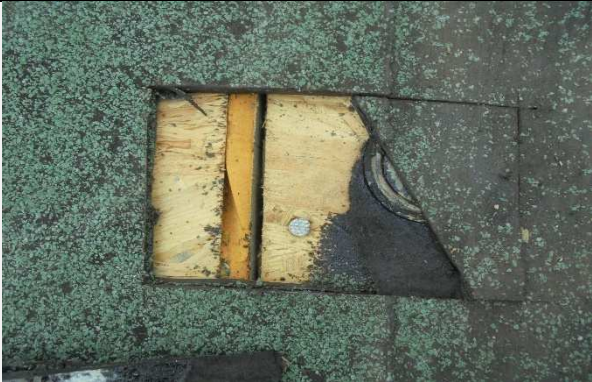
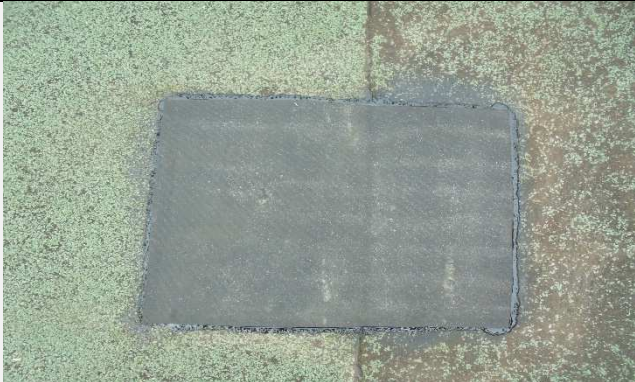
#### Opbouw dakconstructie (dakvlak1)

| constructie | Houten dakdoos constructie |
| onderlaag | Onderlaag 460p60 mechanische bevestigd. |
| toplaag | App470k24 (donker groen mineraal) |

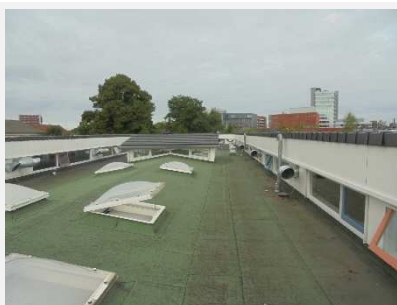
Overzicht.

Dakbedekking

**5**

over de vlakke gedeeltes van het dakvlak zien wij veel slijtage aan de schutlaag van leislag. Deze is op divers plaatsen dusdanig versleten dat de inlage van de dakbedekking zichtbaar is geworden.

Plaatselijk ontstaan er ook plooien in het dak die de afvoer van hemelwater verstoren. Met plasvorming als gevolg.

Over het gehele dakvlak zien we veroudering en slijtage ontstaan met name de vlakke gedeeltes is dusdanig versleten dat deze aan vervanging toe zijn.

Wij adviseren om dit dak te vernieuwen en raden aan ook de hellende gedeeltes mee te nemen zodat het gehele dak weer in een goede conditie is.

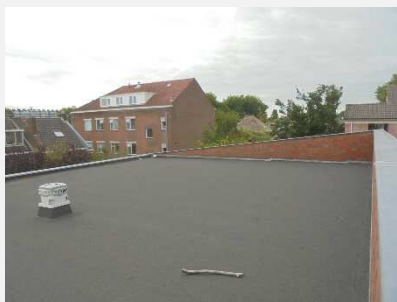
overzicht

Dit dakvlak is nog in prima conditie wij zien dan ook geen directe gebreken aan de dakbedekking. Wij verwachten een resterende levensduur van 10+jaar. Wel adviseren wij om dakveiligheid aan te brengen zodat er veilig onderhoud werkzaamheden verricht kunnen worden.
