## Verslag van inspectie

**Project** : KSU Utrecht

**Opdrachtgever** : KSU Utrecht  
**Uitvoeringsadres** : Jan van Ransdorpstraat 32  
**Plaats** : Utrecht

**Datum inspectie** : Juni 2023

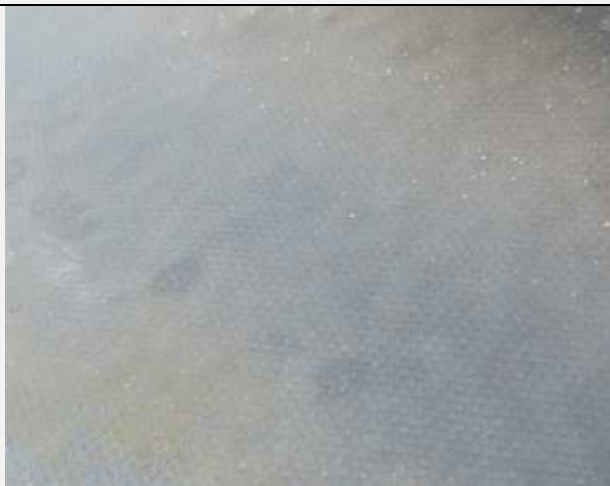
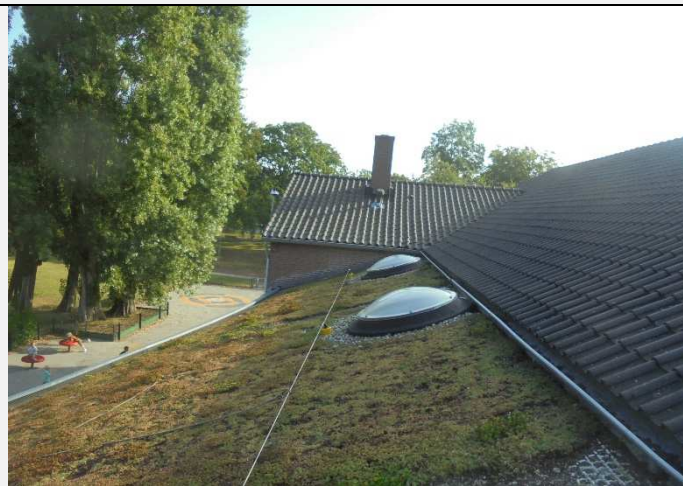
### Opbouw dakconstructie (dakvlak1)

| toplaag | Epdm membraam (mawipex boscover) |
| afwerking | Mos sedum |

\*geen destructief onderzoek is niet uitgevoerd doordat het dakvlak na ons inzien een jaar of 5-6 is. Mogelijk valt dit dakvlak nog binnen een garantie termijn.
